상주영천고속도로 2024~2025년 시설물 안전점검 용역  
(2024년 하반기 정기안전점검)

# 외 관 조 사 망 도

효령터널(상주방향)

2024.11

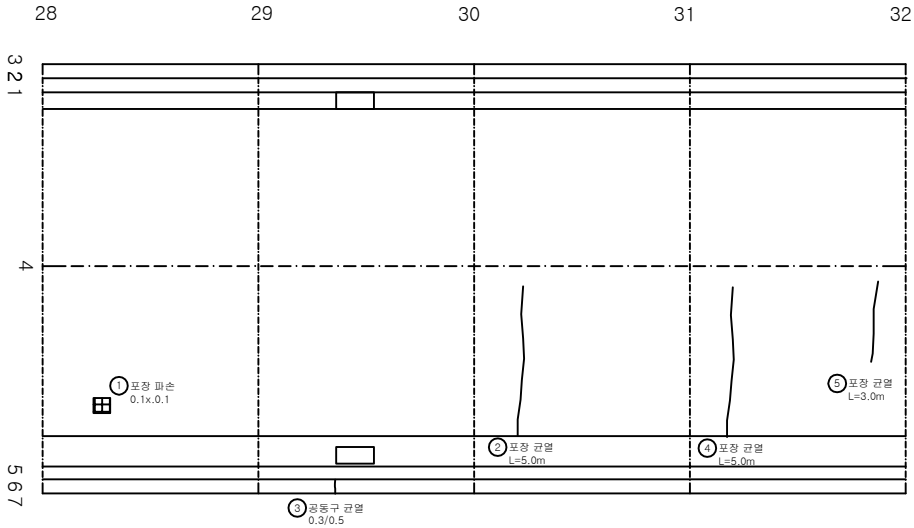
| 번호 | 발생<br>년도 | 부재 | 손상내용 | 손상현황 | | | | | | | 비고 |
|---|---|---|---|---|---|---|---|---|---|---|---|
| 2 | 20상 | 포장 | 포장 균열 | | 5.0 | | 5.00 | m | 1 | 5.00 | |
| 3 | 20상 | 공동구 | 공동구 균열 | 0.3 | 0.5 | | 0.50 | m | 1 | 0.50 | |
| 4 | 21상 | 포장 | 포장 균열 | | 5.0 | | 5.00 | m | 1 | 5.00 | |
| 5 | 21상 | 포장 | 포장 균열 | | 3.0 | | 3.00 | m | 1 | 3.00 | |

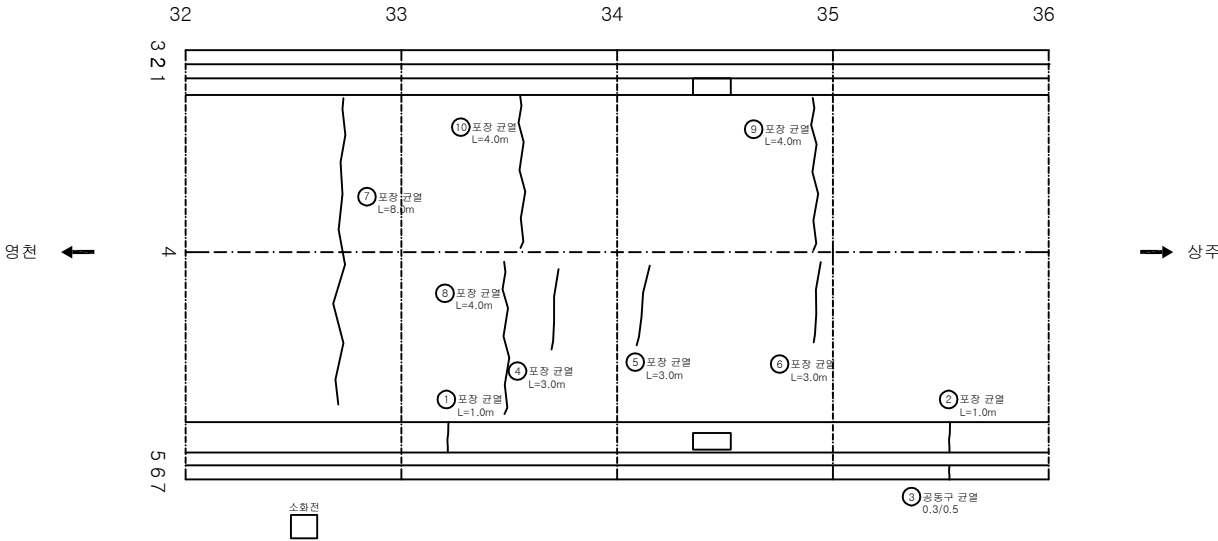
| 번호 | 발생<br>년도 | 부재 | 손상내용 | 손상현황 | | | | | | | 비고 |
|---|---|---|---|---|---|---|---|---|---|---|---|
| 1 | 20상 | 포장 | 포장 균열 | | 1.0 | | 1.00 | m | 1 | 1.00 | |
| 2 | 20상 | 포장 | 포장 균열 | | 1.0 | | 1.00 | m | 1 | 1.00 | |
| 3 | 20상 | 공동구 | 공동구 균열 | 0.3 | 0.5 | | 0.50 | m | 1 | 0.50 | |
| 4 | 21상 | 포장 | 포장 균열 | | 3.0 | | 3.00 | m | 1 | 3.00 | |
| 5 | 21상 | 포장 | 포장 균열 | | 3.0 | | 3.00 | m | 1 | 3.00 | |
| 6 | 21상 | 포장 | 포장 균열 | | 3.0 | | 3.00 | m | 1 | 3.00 | |
| 7 | 21하 | 포장 | 포장 균열 | | 8.0 | | 8.00 | m | 1 | 8.00 | |
| 8 | 21하 | 포장 | 포장 균열 | | 4.0 | | 4.00 | m | 1 | 4.00 | |
| 9 | 21하 | 포장 | 포장 균열 | | 4.0 | | 4.00 | m | 1 | 4.00 | |
| 10 | 24상 | 포장 | 포장 균열 | | 4.0 | | 4.00 | m | 1 | 4.00 | |

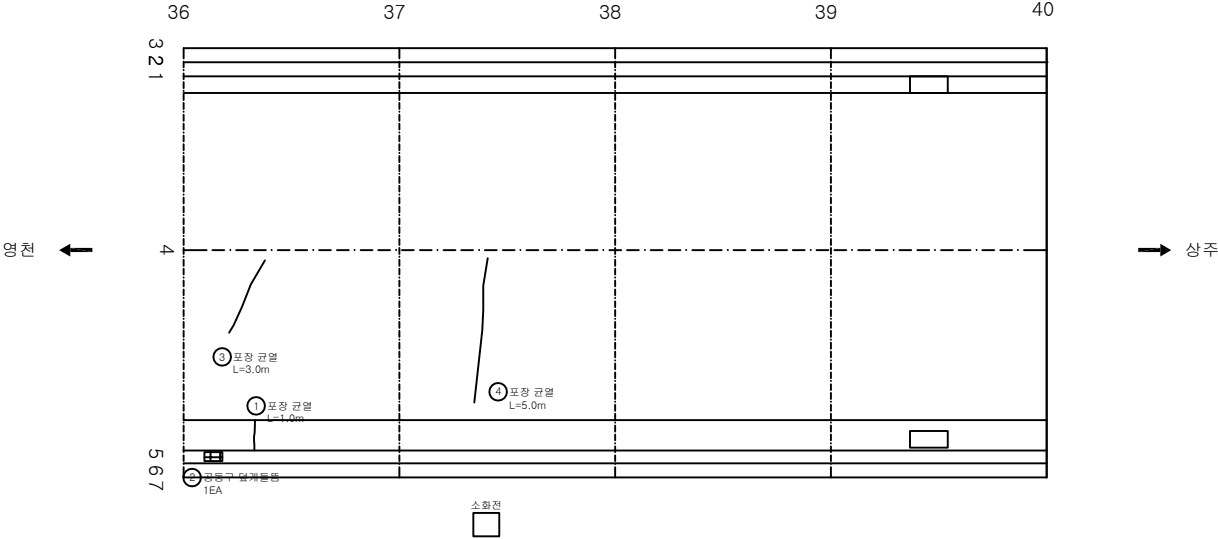
| 번호 | 발생<br>년도 | 부재 | 손상내용 | 손상현황 | | | | | | | 비 고 |
|---|---|---|---|---|---|---|---|---|---|---|---|
| 1 | 20상 | 포장 | 포장 균열 | | 1.0 | | 1.00 | m | 1 | 1.00 | |
| 3 | 21상 | 포장 | 포장 균열 | | 3.0 | | 3.00 | m | 1 | 3.00 | |
| 4 | 21상 | 포장 | 포장 균열 | | 5.0 | | 5.00 | m | 1 | 5.00 | |

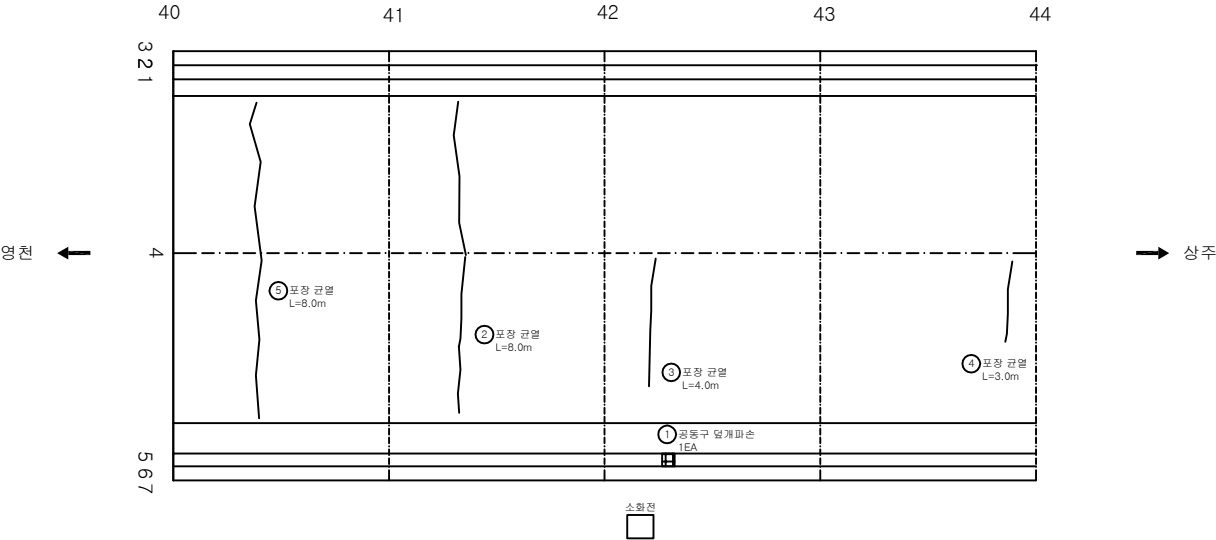
| 번호 | 발생<br>년도 | 부재 | 손상내용 | 손상현황 | | | | | | | 비고 |
|---|---|---|---|---|---|---|---|---|---|---|---|
| 2 | 21상 | 포장 | 포장 균열 | | 8.0 | | 8.00 | m | 1 | 8.00 | |
| 3 | 21상 | 포장 | 포장 균열 | | 4.0 | | 4.00 | m | 1 | 4.00 | |
| 4 | 21상 | 포장 | 포장 균열 | | 3.0 | | 3.00 | m | 1 | 3.00 | |
| 5 | 23하 | 포장 | 포장 균열 | | 8.0 | | 8.00 | m | 1 | 8.00 | |

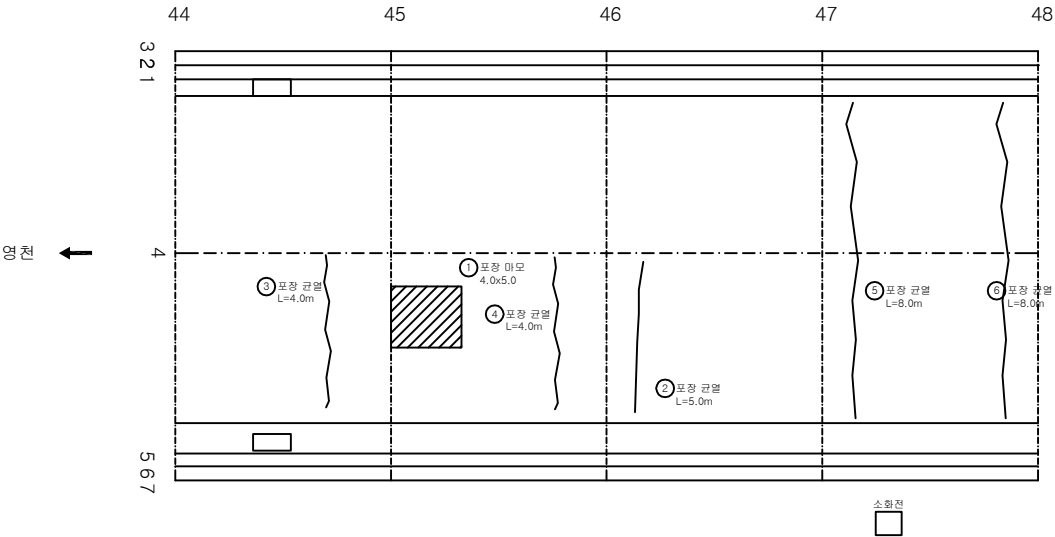
| 번호 | 발생<br>년도 | 부재 | 손상내용 | 손상현황 | | | | | | | 비고 |
|---|---|---|---|---|---|---|---|---|---|---|---|
| 2 | 21상 | 포장 | 포장 균열 | | 5.0 | | 5.00 | m | 1 | 5.00 | |
| 3 | 21하 | 포장 | 포장 균열 | | 4.0 | | 4.00 | m | 1 | 4.00 | |
| 4 | 21하 | 포장 | 포장 균열 | | 4.0 | | 4.00 | m | 1 | 4.00 | |
| 5 | 23하 | 포장 | 포장 균열 | | 8.0 | | 8.00 | m | 1 | 8.00 | |
| 6 | 23하 | 포장 | 포장 균열 | | 8.0 | | 8.00 | m | 1 | 8.00 | |

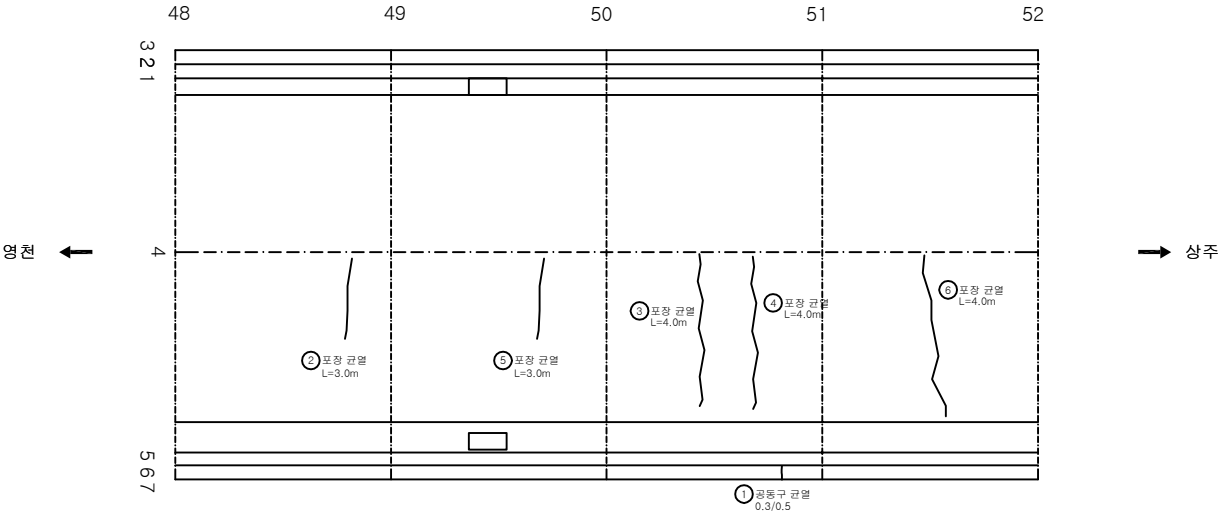
| 번호 | 발생<br>년도 | 부재 | 손상내용 | 손상현황 | | | | | | | 비고 |
|---|---|---|---|---|---|---|---|---|---|---|---|
| 1 | 20상 | 공동구 | 공동구 균열 | 0.3 | 0.5 | | 0.50 | m | 1 | 0.50 | |
| 2 | 21상 | 포장 | 포장 균열 | | 3.0 | | 3.00 | m | 1 | 3.00 | |
| 3 | 21하 | 포장 | 포장 균열 | | 4.0 | | 4.00 | m | 1 | 4.00 | |
| 4 | 21하 | 포장 | 포장 균열 | | 4.0 | | 4.00 | m | 1 | 4.00 | |
| 5 | 23하 | 포장 | 포장 균열 | | 3.0 | | 3.00 | m | 1 | 3.00 | |
| 6 | 24하 | 포장 | 포장 균열 | | 4.0 | | 4.00 | m | 1 | 4.00 | |

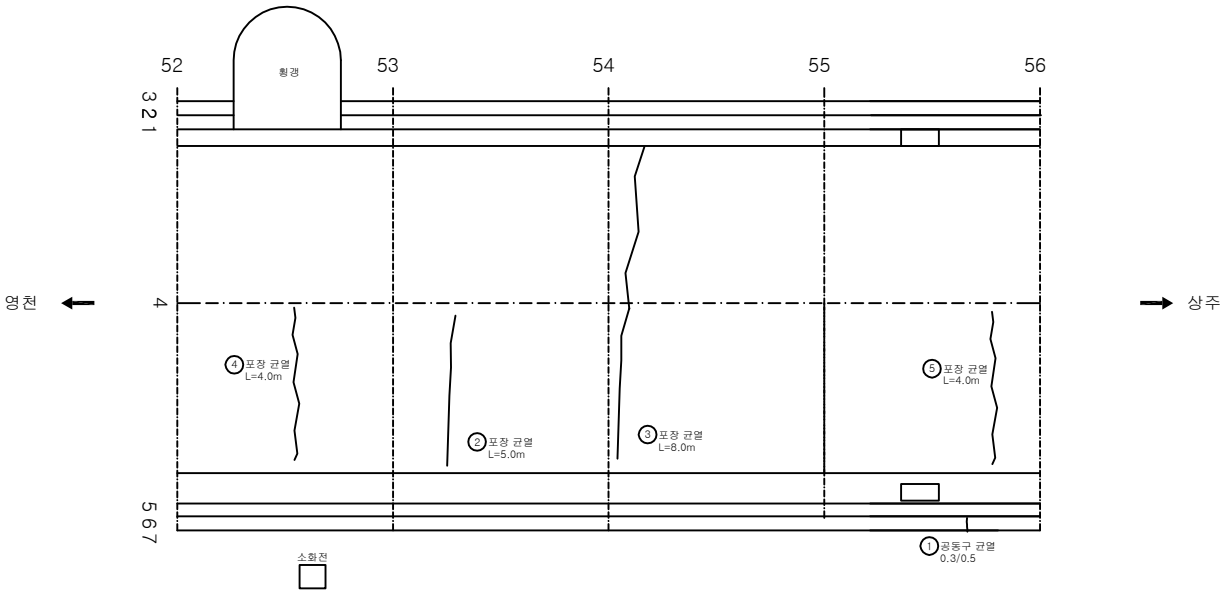
| 번호 | 발생<br>년도 | 부재 | 손상내용 | 손상현황 | | | | | | | 비고 |
|---|---|---|---|---|---|---|---|---|---|---|---|
| 1 | 20상 | 공동구 | 공동구 균열 | 0.3 | 0.5 | | 0.50 | m | 1 | 0.50 | |
| 2 | 21상 | 포장 | 포장 균열 | | 5.0 | | 5.00 | m | 1 | 5.00 | |
| 3 | 21상 | 포장 | 포장 균열 | | 8.0 | | 8.00 | m | 1 | 8.00 | |
| 4 | 21하 | 포장 | 포장 균열 | | 4.0 | | 4.00 | m | 1 | 4.00 | |
| 5 | 21하 | 포장 | 포장 균열 | | 4.0 | | 4.00 | m | 1 | 4.00 | |
| 6 | 23하 | 포장 | 포장 균열 | | 3.0 | | 3.00 | m | 1 | 3.00 | |

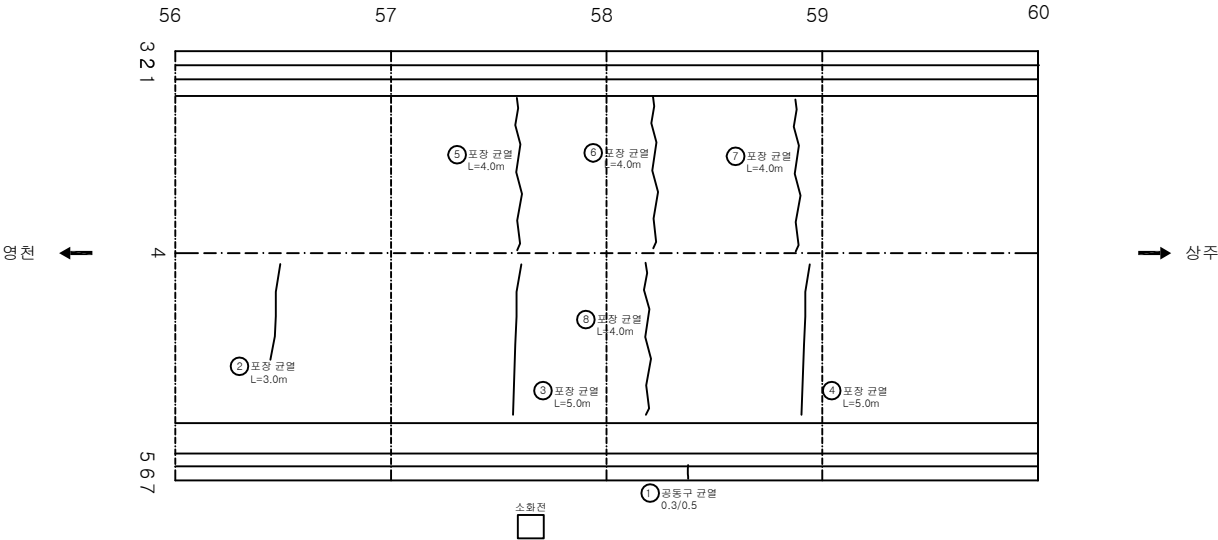
| 번호 | 발생<br>년도 | 부재 | 손상내용 | 손상현황 | | | | | | | 비고 |
|---|---|---|---|---|---|---|---|---|---|---|---|
| 1 | 20상 | 공동구 | 공동구 균열 | 0.3 | 0.5 | | 0.50 | m | 1 | 0.50 | |
