## 2. 상촌교

### 2.1 시설물의 개요

본 시설물은 경상북도 상주시 낙동면 상촌리(상주영천고속도로 2.720~3.160km)에 위치한 교량으로서 총 연장 440.0m, 폭 31.5m, 왕복 6차로로 시공되어 있다.

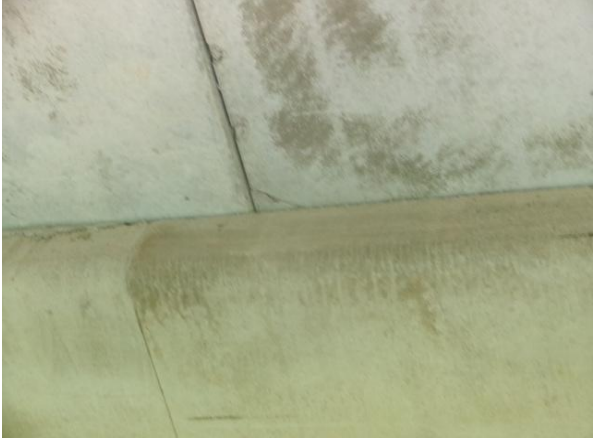
| 손상현황 | • S8 데크플레이트 파손 (0.1×0.1) | 손상현황 | • S11 배수관 주위 백태 |
| 원 인 | • 시공시 부주의 등 | 원 인 | • 우수유입, 습기흡착 |

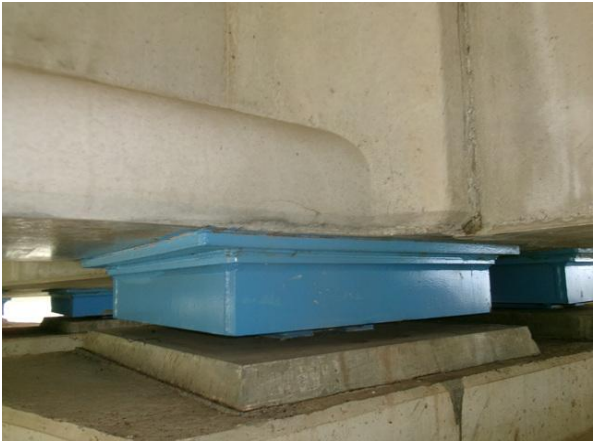
| 손상현황 | • S9-G3 충분리(0.1×0.2×5EA) | 손상현황 | • S9-G5 충분리(0.1×0.2×2EA) |
| 원 인 | • 시공시 다짐부족, 거푸집 조기탈거 | 원 인 | • 시공시 다짐부족, 거푸집 조기탈거 |

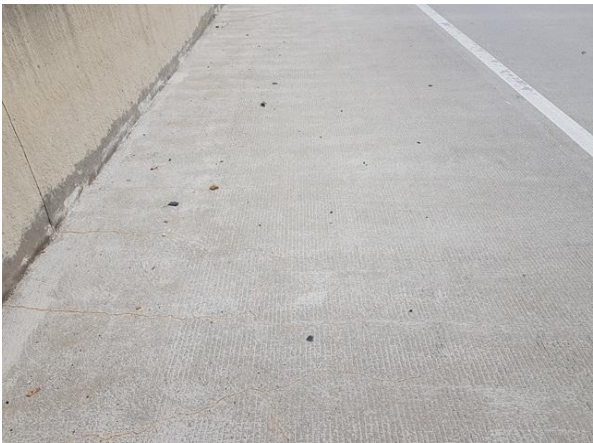
| 손상현황 | • 교면포장 S6 포장 망상균열 | 손상현황 | • 교면포장 S11 접속도로 이격 |
| 원 인 | • 건조수축 등 | 원 인 | • 후타재 건조수축 등 |

- 교면포장에 조사된 접속도로 층분리, 신축이음 접속부 이격, 포장 망상균열 손상의 경우, 중차량 통행, 건조수축 등에 의한 손상으로 주의관찰 후 손상 진전 시 적절한 보수를 실시하는 것이 바람직 하다.

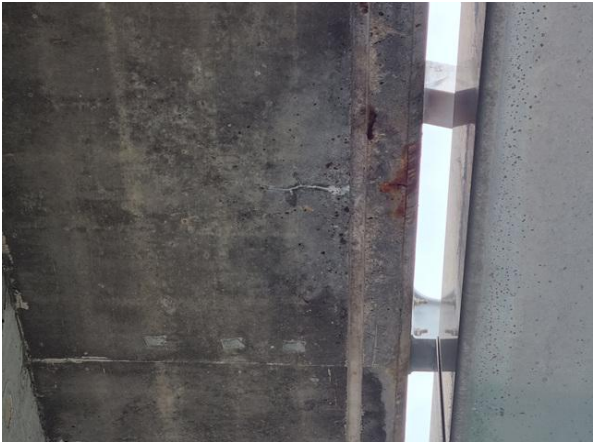
| 손상현황 | • S5 균열부 백태(0.2×0.3) | 손상현황 | • S6 재료분리(0.3×0.2) |
| 원 인 | • 우수유입, 습기흡착 등 | 원 인 | • 시공시 다짐불량, 거푸집 조기탈거 등 |

- 바닥판하면에 조사된 층분리, 재료분리의 경우 시공시 다짐부족, 거푸집 조기탈거 등 복합적인 원인에 의한 손상으로 구조적인 영향을 미치는 손상은 아니나 내구성확보 차원의 단면보수 등 보수가 필요하다고 판단된다.
- 조사된 균열부 백태의 경우 우수유입, 습기흡착 등 복합적인 원인에 의한 손상으로 구조적인 영향을 미치는 손상은 아니나 내구성확보 차원의 표면처리 등 보수가 필요하다고 판단된다.
- 조사된 물끓기 흙 미제거의 경우 시공미흡에 의한 손상으로 정비(제거) 등 보수가 필요하다고 판단된다.

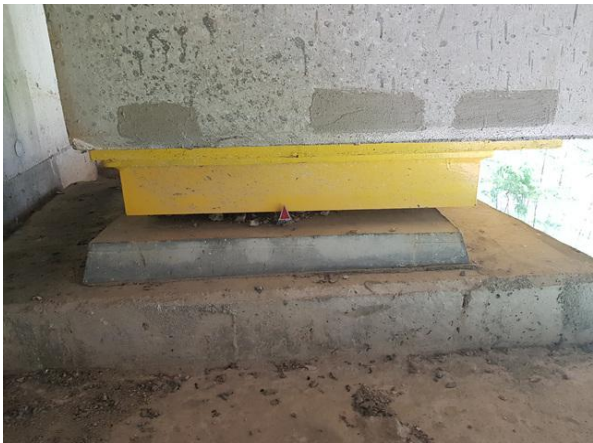
| 손상현황 | • A1-Sh3 이동량 표시판 탈락 | 손상현황 | • P1-Sh2 몰탈 균열(0.3mm미만) |
| 원 인 | • 외부충격, 시공불량 등 | 원 인 | • 초기 건조수축 등 |

| 조치방안 | • 정비(재설치) | 조치방안 | • 표면처리 |

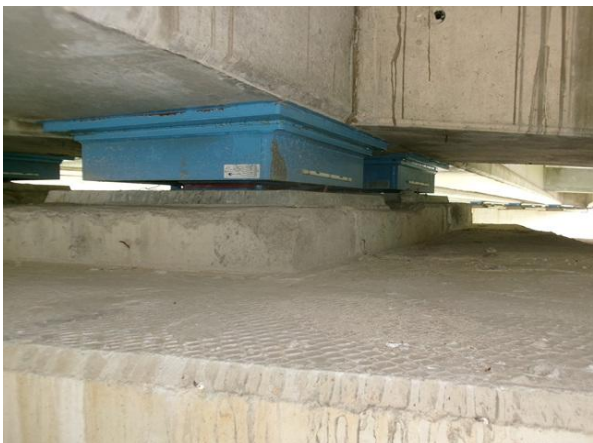
| 손상현황 | • P4-Sh5 받침콘크리트 파손(0.2×0.5) | 손상현황 | • A2-Sh3 받침콘크리트 재료분리(0.2×0.5) |
| 원 인 | • 다짐부족, 거푸집 조기탈거 등 | 원 인 | • 다짐부족, 거푸집 조기탈거 등 |

- 교량받침에 조사된 받침콘크리트 재료분리, 층분리, 파손, 무수축물탈 층분리, 파손의 경우 시공시 다짐미흡 및 거푸집 조기 탈거, 외부충격 등에 의한 손상으로 시설물에 영향을 미치는 구조적인 손상은 아닌 것으로 판단되며 내구성 확보 차원의 단면보수 등의 보수를 실시하는 것이 바람직하다.
- 조사된 Plate 부식의 경우 시공시 외부 우수유입, 습기흡착 등에 의한 손상으로 재도장 등의 보수를 실시하는 것이 바람직하다.
- 조사된 무수축물탈 균열(0.3mm미만)의 경우 시공시 건조수축, 거푸집 조기탈거 등에 의한 손상으로 시설물에 영향을 미치는 구조적인 손상은 아닌 것으로 판단되며 내구성 확보 차원의 표면처리 등의 보수를 실시하는 것이 바람직하다.
- 조사된 이동량표시판 탈락의 경우 외부충격, 시공불량 등에 의한 손상으로 사용성 확보 차원의 정비(재설치) 등의 보수를 실시하는 것이 바람직하다.

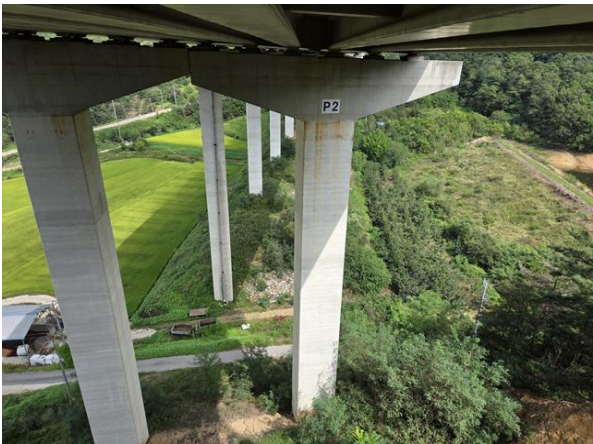
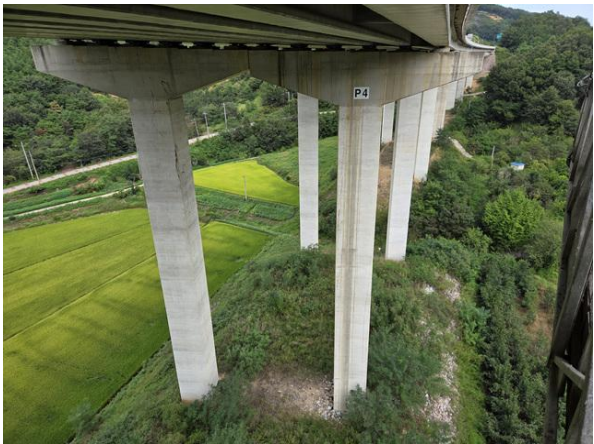
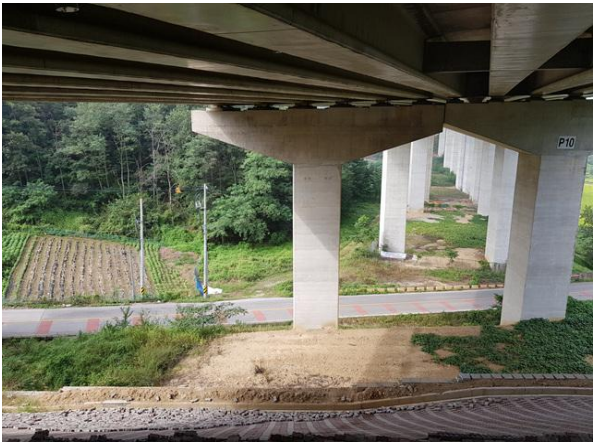
【사진 2.3.55】 교량의 공중이용시설 10대 위험요소 손상현황

| | | 교각 코핑부 상태양호 | |
| | | 교각 코핑부 상태양호 | 중분대 하면 상태양호 |

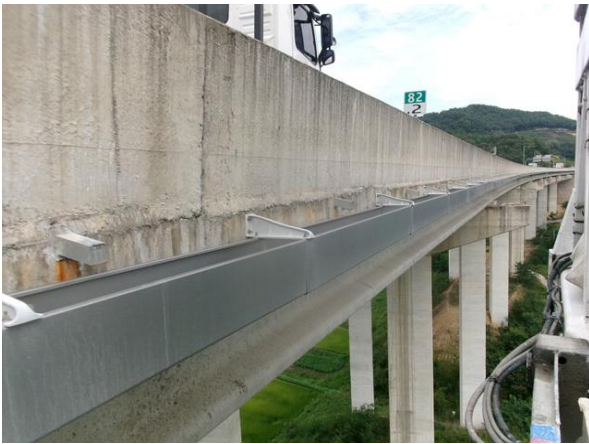
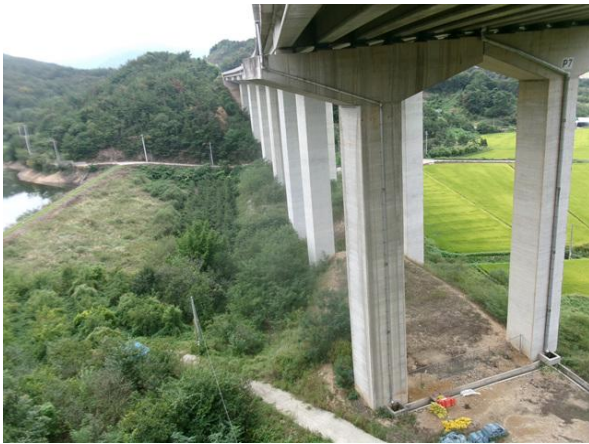
| 배수관 고정상태 양호 | |

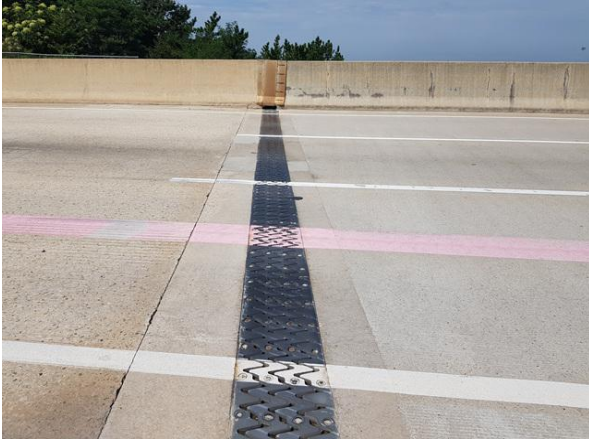
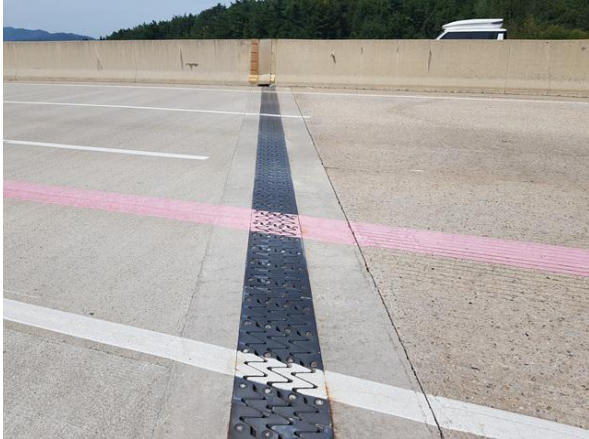
| 신축이음 상태양호 | |

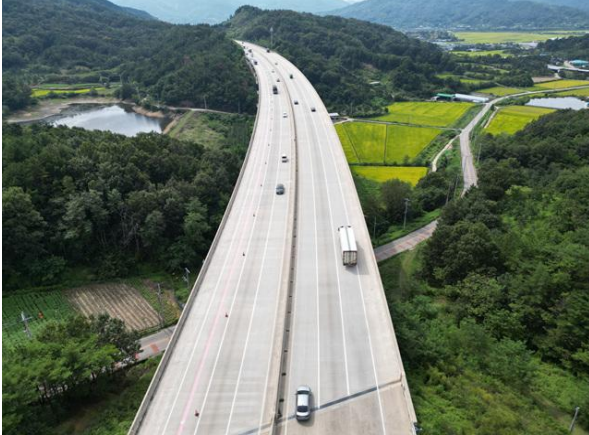
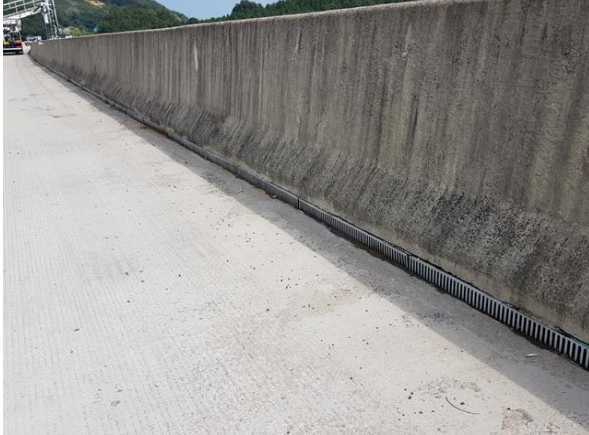
| 교면포장 상태양호 | 교량 집수구 상태양호 |

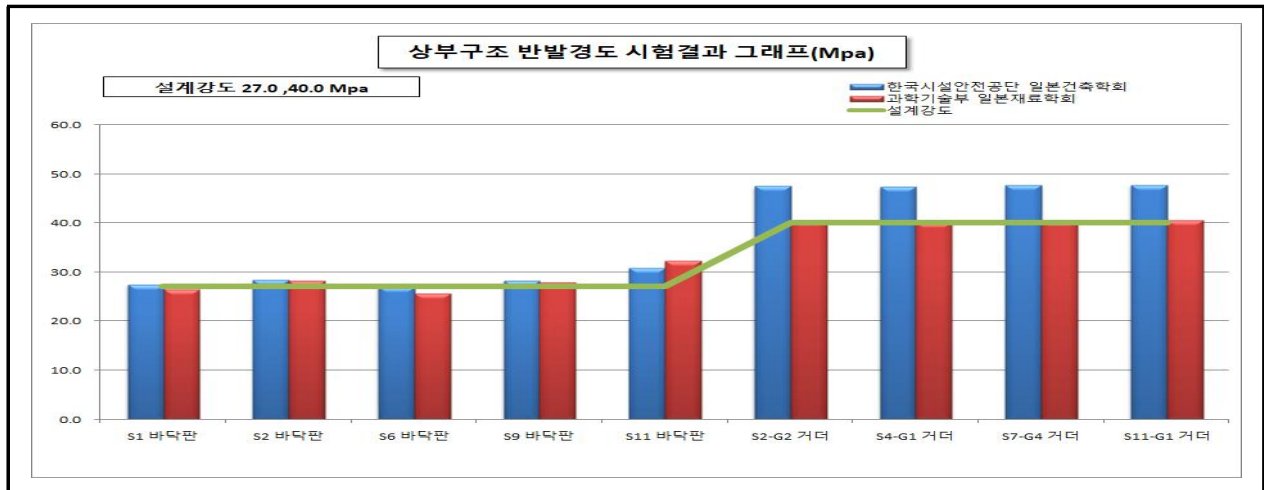
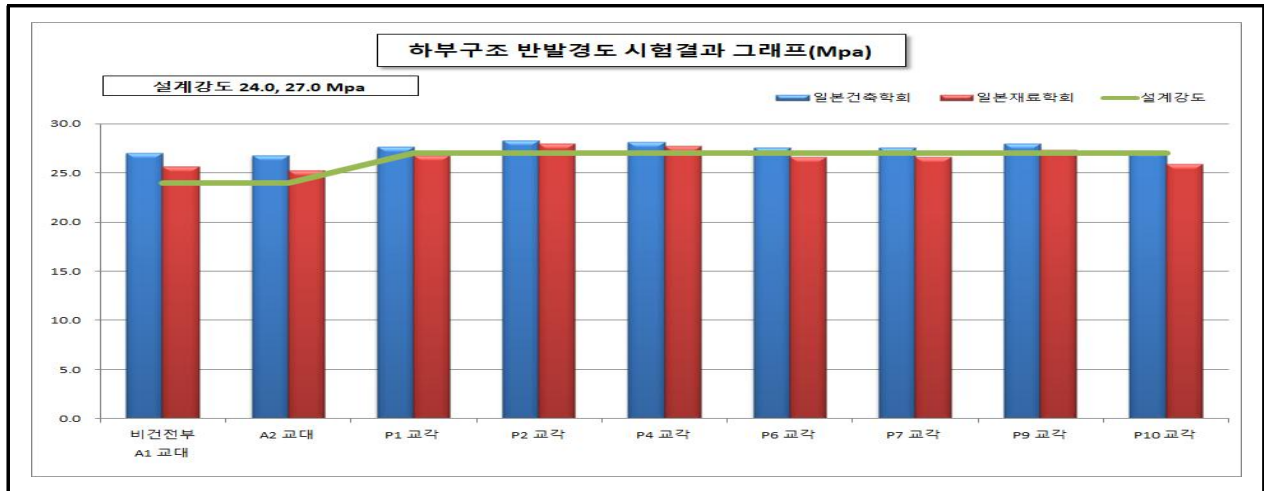
- 반발경도법에 의한 압축강도 측정결과 상부구조(바닥판 하면) 27.0~30.8MPa, 상부구조(거더) 47.3~47.8MPa 하부구조(교대) 26.8~27.0MPa, 하부구조(교각) 27.2~28.3MPa로 측정되었으며, 설계기준 압축강도(바닥판 하면: 27.0MPa, 거더: 40.0MPa, 교대: 24.0MPa, 교각: 27.0MPa)를 전반적으로 상회하여 콘크리트의 강도상태는 양호한 것으로 확인된다. 또한 비건전부의 측정강도가 설계기준 압축강도를 상회하고, 건전부 대비 101.1%이상으로 콘크리트의 강도는 양호한 상태로 판단된다. 따라서, 금회 시험을 실시한 콘크리트 강도는 공용년수 경과에 따른 강도 저하가 발생되지 않은 것으로 판단된다.

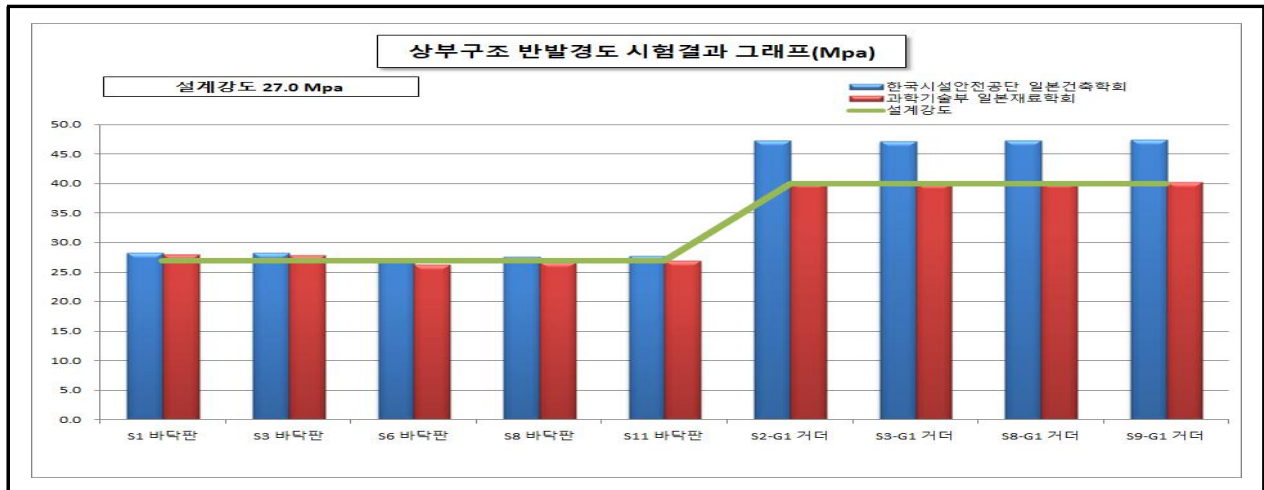
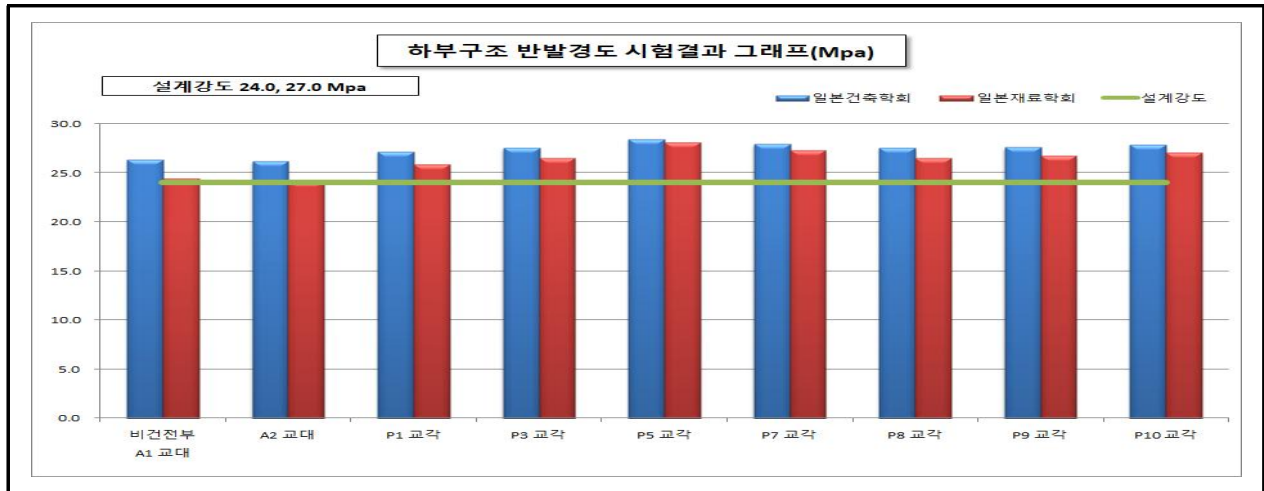
- 반발경도법에 의한 압축강도 측정결과 상부구조(바닥판 하면) 27.4~28.3MPa, 상부구조(거더) 47.2~47.4MPa, 하부구조(교대) 26.2~26.3MPa, 하부구조(교각) 27.1~28.4MPa로 측정되었으며, 설계기준 압축강도(바닥판 하면: 27.0MPa, 거더: 40MPa, 교대: 24.0MPa, 교각: 27.0MPa)를 전반적으로 상회하여 콘크리트의 강도상태는 양호한것으로 확인된다. 또한 비건전부의 측정강도가 설계기준 압축강도를 상회하고, 건전부 대비 100.1%이상으로 콘크리트의 강도는 양호한 상태로 판단된다. 따라서, 금회 시험을 실시한 콘크리트 강도는 공용년수 경과에 따른 강도 저하가 발생되지 않은 것으로 판단된다.

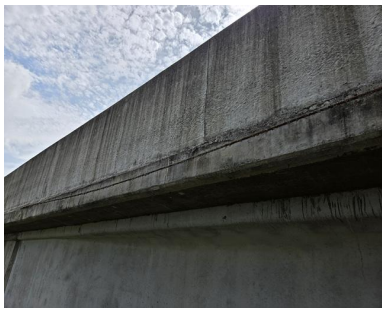
| <p>① 바닥판하면 철근노출 - 진전 여부확인</p> | <p>② 거더 충분리 - 진전 여부확인</p> | <p>③ 교대 백태 - 진전 여부확인</p> |

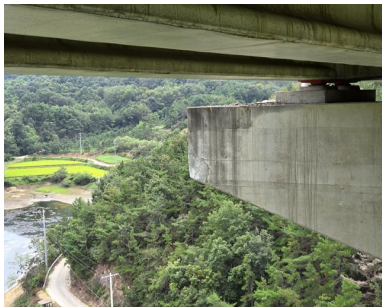
| <p>④ 교각 P3 보수부 충분리 - 진전 여부확인</p> | <p>⑤ 교대 A2 법면밀림 - 진전 여부확인</p> | <p>⑥ 교각 균열(0.3mm이상) - 진전 여부확인</p> |
