## 4. 장곡교

### 4.1 시설물의 개요

본 시설물은 경상북도 상주시 낙동면 장곡리(상주영천고속도로 5.578~5.850km)에 위치한 교량으로서 총 연장 270.0m, 폭 24.5m, 왕복 4차로로 시공되어 있다.

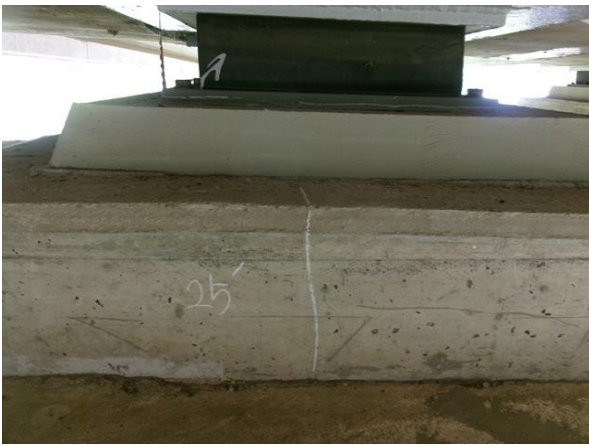
| 손상현황 | • P1-Sh4 받침콘크리트 균열(0.3mm미만) |
| 원 인 | • 건조수축, 거푸집 조기탈거 등 |

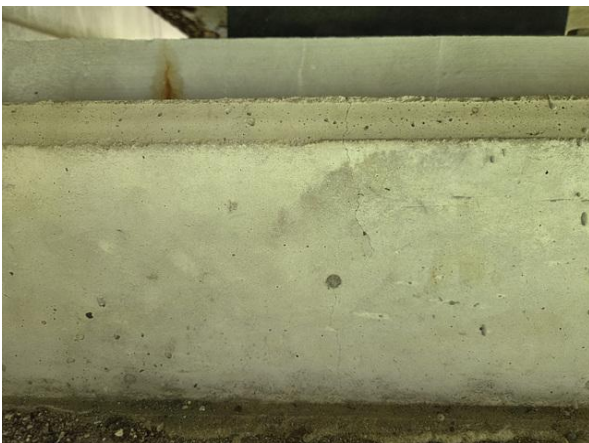
| 손상현황 | • P2-Sh10 받침콘크리트 균열(0.3mm미만) |
| 원 인 | • 건조수축, 거푸집 조기탈거 등 |

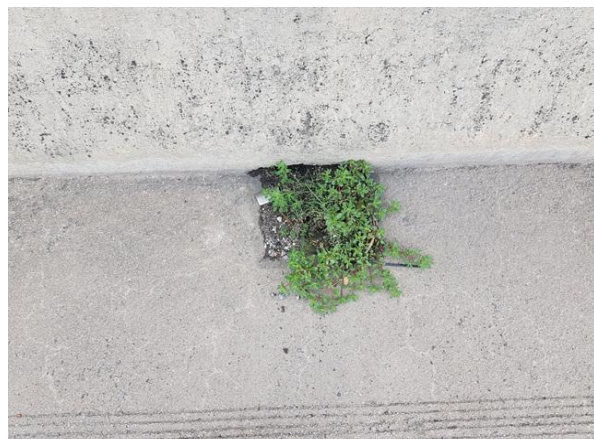
| <p>교면포장 상태양호</p> | <p>S3 교량 집수구 막힘</p> |

| 구분 | 유해·위험요인 | 점검결과 | 내용 | 보수방안 | 비고 |
|---|---|---|---|---|---|
| 7 | 교량 집수구 막힘(미끄럼·결빙) | <input checked="" type="checkbox"/> 유, <input type="checkbox"/> 무 | 배수구 막힘(경미) | 청소 | |

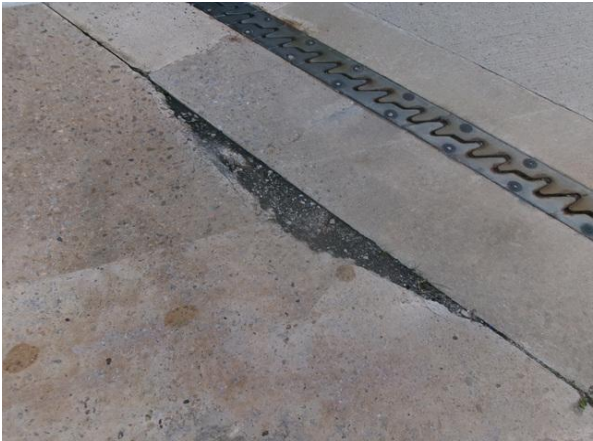
| 손상현황 | • S1 접속도로 파손(0.3×1.5) | 손상현황 | • S1 포장 망상균열(45.0×2.0) |
| 원 인 | • 접속부 침하, 시공미흡 등 | 원 인 | • 공용기간 증가 |

| 조치방안 | • 단면보수 | 조치방안 | • 주의관찰 |

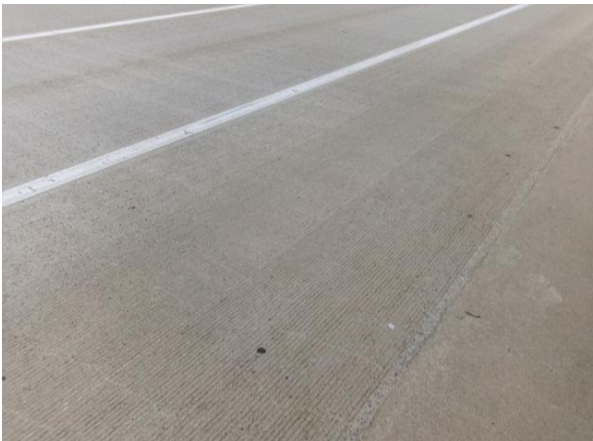
| 손상현황 | • S2 포장 망상균열(45.0×2.0) | 손상현황 | • S4 포장 망상균열(45.0×2.0) |
| 원 인 | • 공용기간 증가 | 원 인 | • 공용기간 증가 |

- 교면포장에 조사된 접속부 파손의 경우 시공시 접속부 침하, 시공미흡 등에 의한 손상으로 사용성 확보 차원의 단면보수 등의 보수를 실시하는 것이 바람직하다.
- 조사된 포장 망상균열의 경우 공용기간 증가 등에 의한 손상으로 주의 관찰 후 손상 진전 시 적절한 보수를 실시하는 것이 바람직하다.

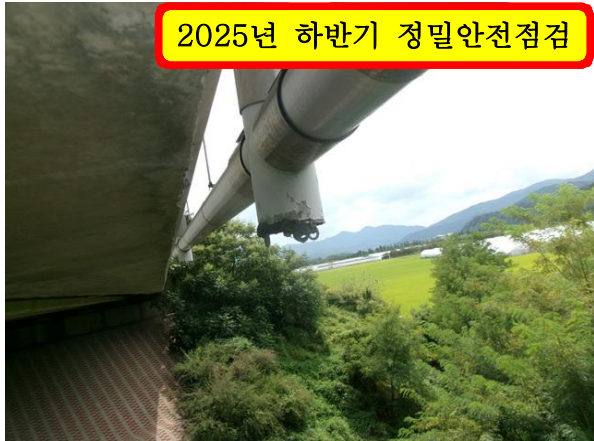
| 2023년 하반기 정밀안전점검 | | 2025년 하반기 정밀안전점검 | |

| 손상현황 | • S6 배수관 누수 | 손상현황 | • S6 배수관 누수 |

- 배수시설에 조사된 그레이팅 파손, 배수구 막힘 배수관 누수의 경우 공용기간 증가에 의한 손상으로 시설물의 사용성 확보 차원의 정비 등의 보수를 실시하는 것이 바람직하다.

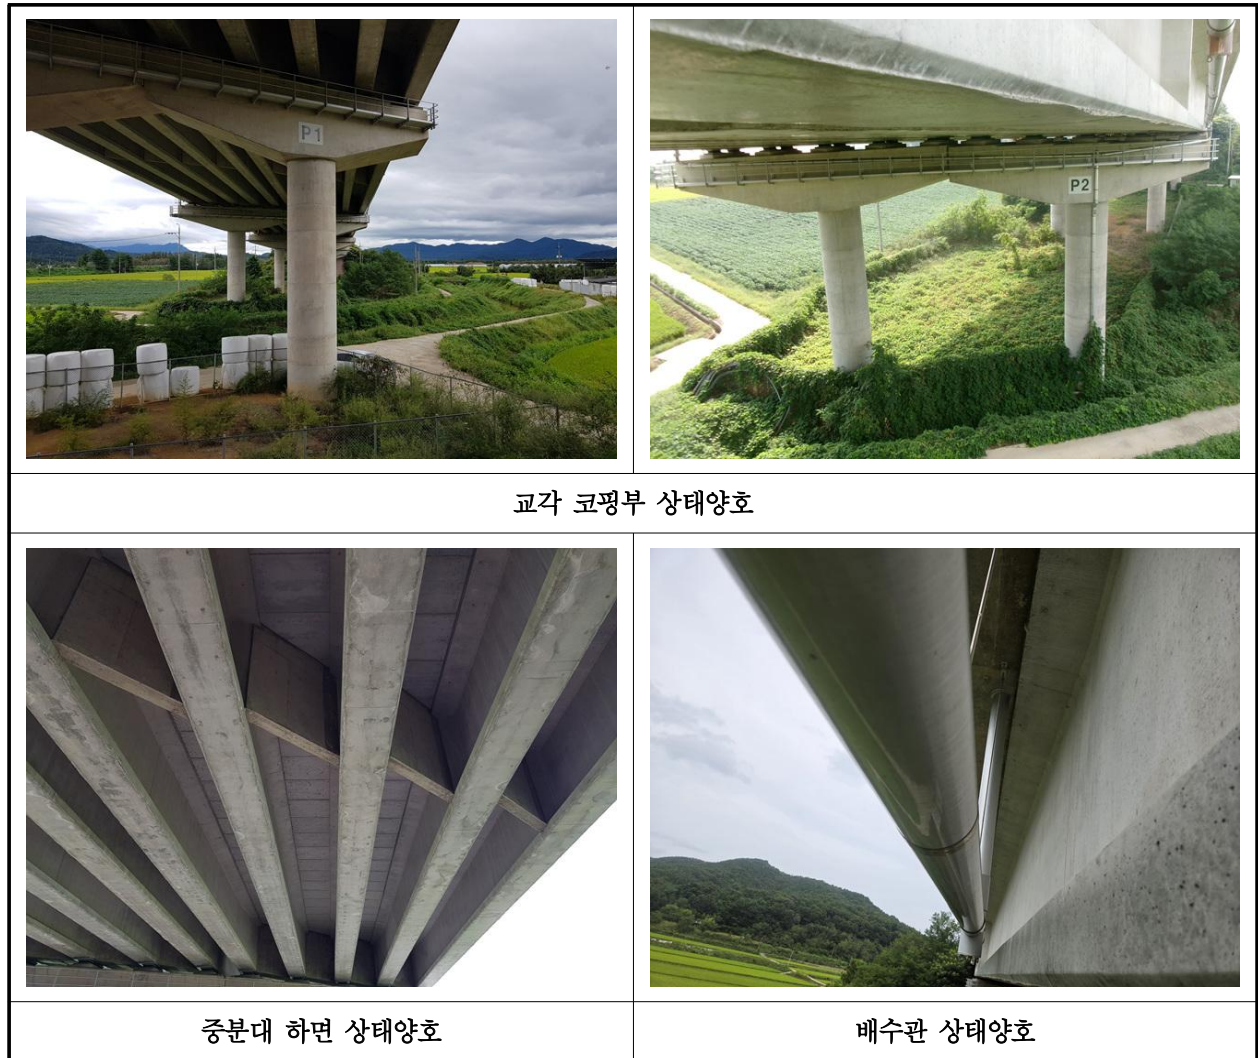
【사진 4.3.54】 교량의 공중이용시설 10대 위험요소 손상현황

| 구분 | 유해·위험요인 | 점검결과 | 내용 | 보수방안 | 비고 |
|---|---|---|---|---|---|
| 7 | 교량 집수구 막힘(미끄럼·결빙) | <input checked="" type="checkbox"/> 유, <input type="checkbox"/> 무 | 배수구 막힘(경미) | 청소 | |

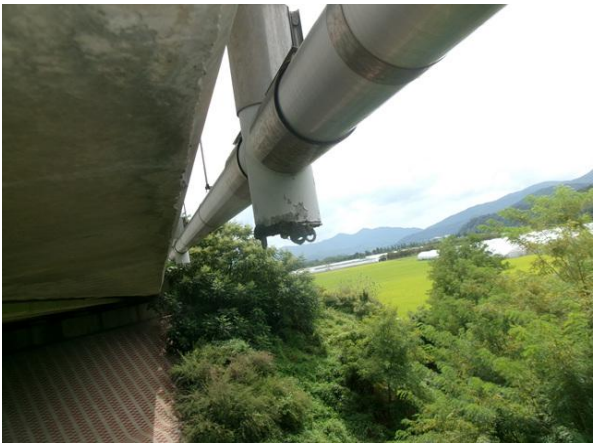
| <p>S6 배수관 누수</p> | <p>신축이음 상태양호</p> |

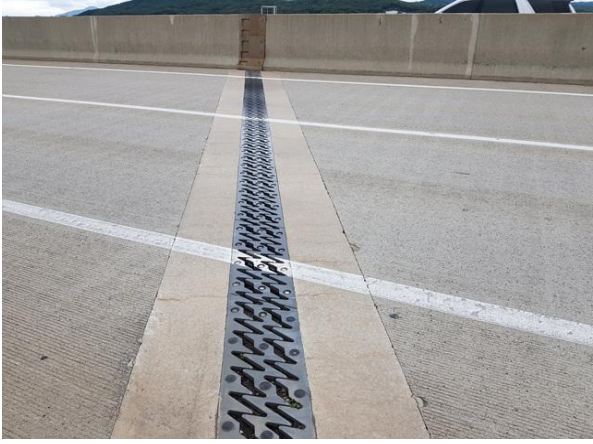
| <p>신축이음 상태양호</p> | |

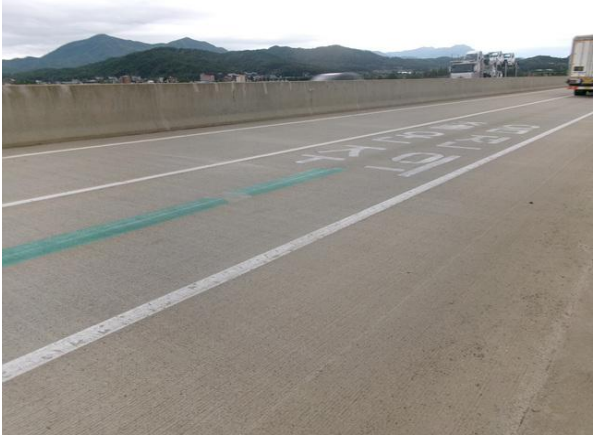
| <p>교면포장 상태양호</p> | <p>S2 교량 집수구 막힘</p> |

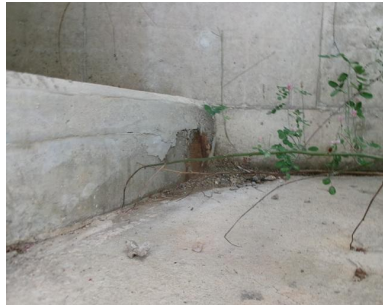
| <p>④ 교각 P1 균열(0.3mm) - 진전 여부확인</p> | <p>⑤ 교량받침 A2 받침콘크리트 층분리 - 진전 여부확인</p> | <p>⑥ 신축이음 A2 후타재 파손 - 진전 여부확인</p> |
