## 8. 도개교

본 시설물은 경상북도 구미시 도개면 도개리(상주영천고속도로 16.357~16.757km)에 위치한 교량으로 총 연장 400.0m, 폭 24.6m로 시공되어 있다.

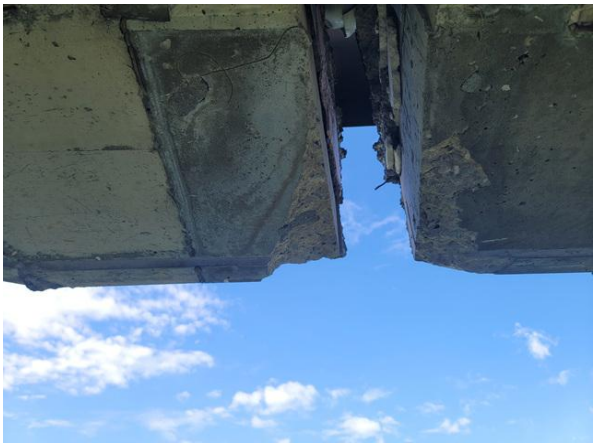
| 손상현황 | • S1 콘크리트 파손(0.1×0.1) | 손상현황 | • S3 파손(0.5×0.3) |
| 원 인 | • 외부충격, 다짐부족 | 원 인 | • 시공시 외부충격 |

| 조치방안 | • 단면보수 | 조치방안 | • 단면보수 |

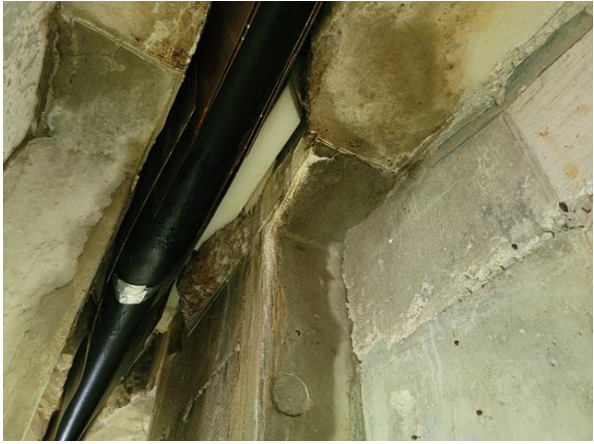
| 손상현황 | • S7 박락 및 철근노출(0.5×0.4) | 손상현황 | • S3 백태(0.3×1.0) |
| 원 인 | • 외부 충격, 다짐부족 | 원 인 | • 외부 우수유입 |

| 조치방안 | • 단면보수 | 조치방안 | • 표면처리 |

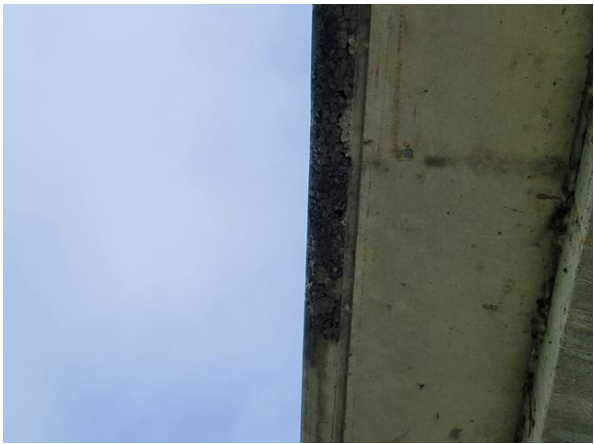
| 손상현황 | • S7 콘크리트 층분리(0.5×0.3) | 손상현황 | • S7 재료분리(1.0×0.2) |
| 원 인 | • 외부충격, 다짐부족 | 원 인 | • 다짐부족, 거푸집 조기 탈거 |

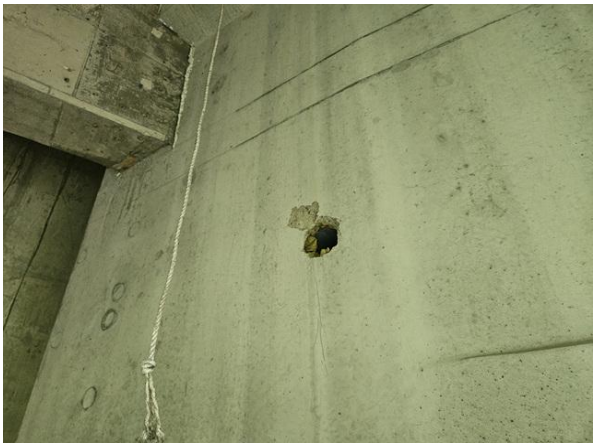
| 손상현황 | • S1-G1 인양홀파손(0.2×0.2) | 손상현황 | • S1-G8 인양홀파손(0.1×0.1) |
| 원 인 | • 시공시 거더 인양시 발생 | 원 인 | • 시공시 거더 인양시 발생 |

| 조치방안 | • 단면보수 | 조치방안 | • 단면보수 |

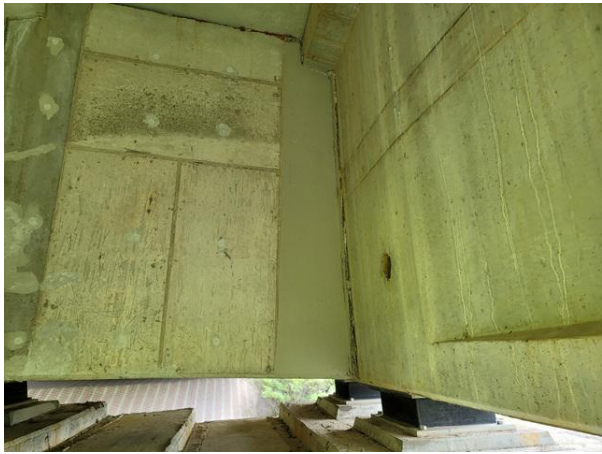
| 손상현황 | • S5 재료분리(0.2×0.2) | 손상현황 | • S8 백태 보수 전경 |

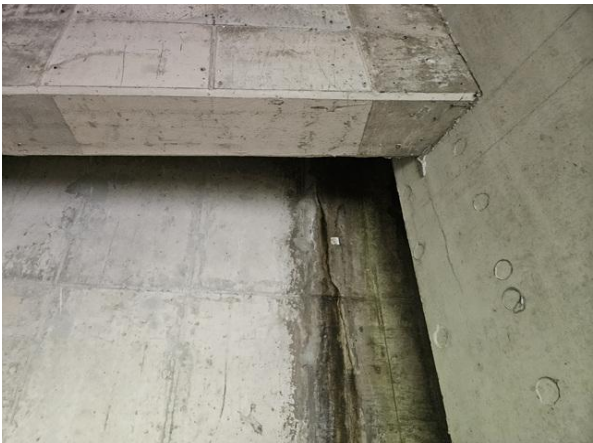
| 손상현황 | • A1 균열부 백태(0.5×2.5) | 손상현황 | • A1 백태(0.2×0.5) |
| 원 인 | • 외부 우수유입 | 원 인 | • 외부 우수유입 |

| 조치방안 | • 표면처리 | 조치방안 | • 표면처리 |

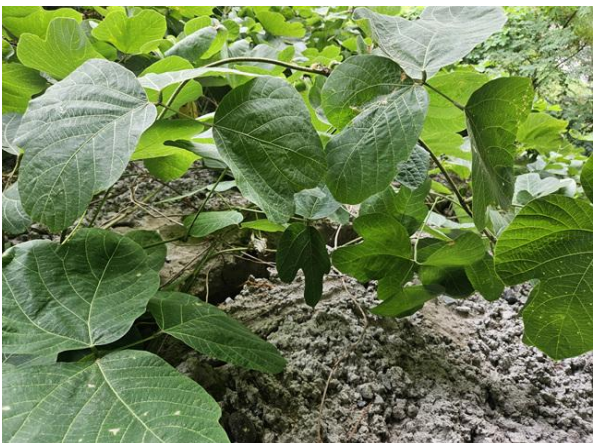
| 손상현황 | • A1 법면 블록 밀림 | 손상현황 | • A1 법면 슛크리트 파손(1.0×1.0) |
| 원 인 | • 우수유입, 침하, 공용중 열화 등 | 원 인 | • 우수유입, 침하 |

| 조치방안 | • 주의관찰 | 조치방안 | • 주의관찰 |

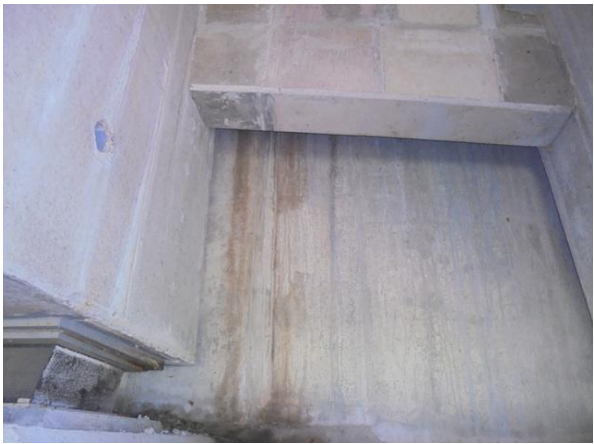
| 손상현황 | • A2 균열(0.3mm미만) | 손상현황 | • A2 누수흔적(1.0×2.0) |
| 원 인 | • 건조수축, 공용중 열화 등 | 원 인 | • 외부 우수유입 |

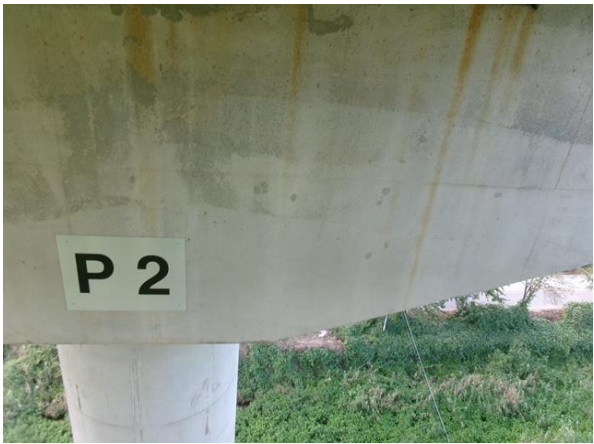
| <table border="1"> <tr> <td>손상현황</td><td>• P1 균열(0.3mm미만)</td></tr> <tr> <td>원 인</td><td>• 건조수축, 공용중 열화 등</td></tr> <tr> <td>조치방안</td><td>• 표면처리</td></tr> </table> | 손상현황 | • P1 균열(0.3mm미만) | 원 인 | • 건조수축, 공용중 열화 등 | 조치방안 | • 표면처리 | <table border="1"> <tr> <td>손상현황</td><td>• P2 균열(0.3mm미만)</td></tr> <tr> <td>원 인</td><td>• 건조수축, 공용중 열화 등</td></tr> <tr> <td>조치방안</td><td>• 표면처리</td></tr> </table> | 손상현황 | • P2 균열(0.3mm미만) | 원 인 | • 건조수축, 공용중 열화 등 | 조치방안 | • 표면처리 |

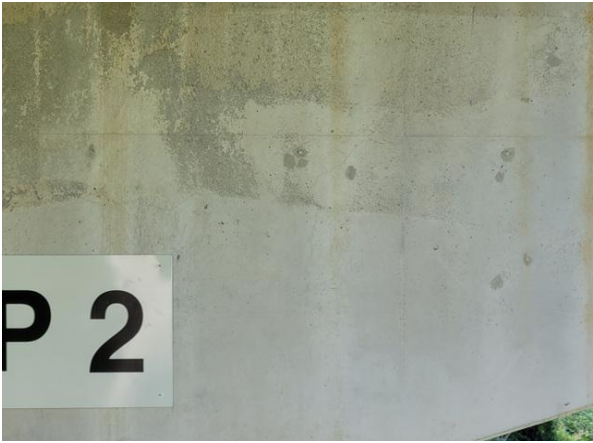
| <table border="1"> <tr> <td>손상현황</td><td>• P2 균열(0.3mm미만)</td></tr> <tr> <td>원 인</td><td>• 건조수축, 공용중 열화 등</td></tr> <tr> <td>조치방안</td><td>• 표면처리</td></tr> </table> | 손상현황 | • P2 균열(0.3mm미만) | 원 인 | • 건조수축, 공용중 열화 등 | 조치방안 | • 표면처리 | <table border="1"> <tr> <td>손상현황</td><td>• P3 누수오염(0.5×2.0)</td></tr> <tr> <td>원 인</td><td>• 외부 우수유입</td></tr> <tr> <td>조치방안</td><td>• 주의관찰</td></tr> </table> | 손상현황 | • P3 누수오염(0.5×2.0) | 원 인 | • 외부 우수유입 | 조치방안 | • 주의관찰 |

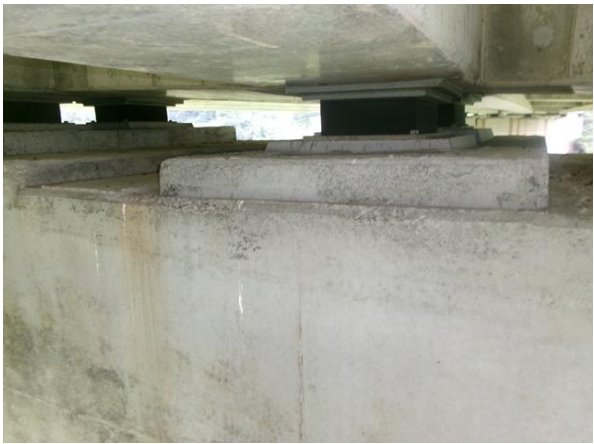
| 손상현황 | • P4 균열 (0.3mm미만) | 손상현황 | • P3 재료분리 (0.5×0.2) |
| 원 인 | • 건조수축, 공용중 열화 등 | 원 인 | • 다짐미흡, 거푸집 조기탈거 등 |

| 조치방안 | • 표면처리 | 조치방안 | • 단면보수 |

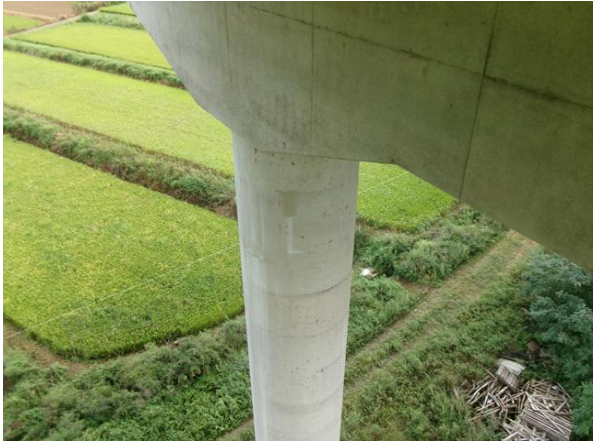
| 손상현황 | • P7 백태 (0.5m×0.5m) | 손상현황 | • P7 백태 보수 전경 |

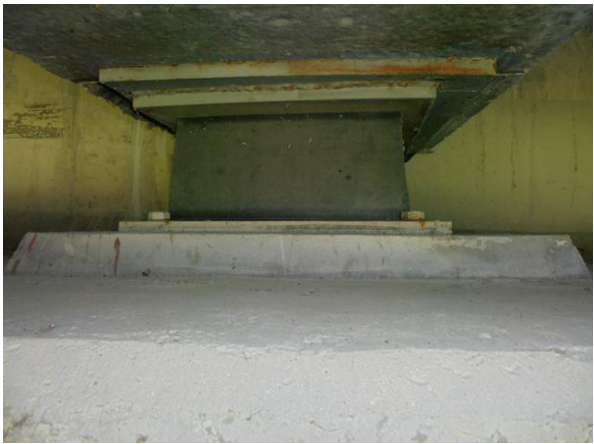
| 손상현황 | • A1-Sh5 Plate 부식 | 손상현황 | • A2-Sh1 몰탈 균열(0.3mm미만) |
| 원 인 | • 외부 우수유입 | 원 인 | • 건조수축 등 |

| 조치방안 | • 재도장 | 조치방안 | • 표면처리 |

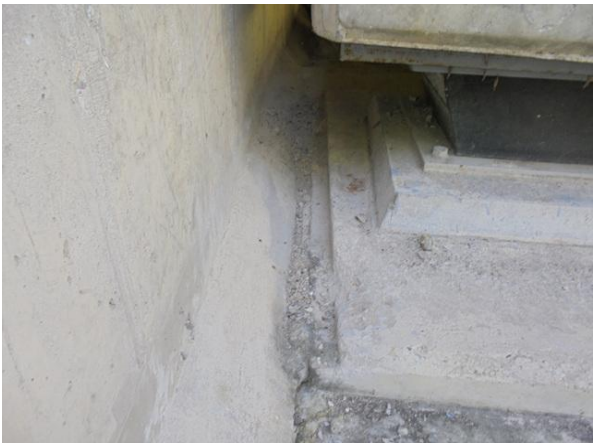
| 손상현황 | • A2-Sh1 받침콘크리트 파손 | 손상현황 | • A2-Sh6 Plate 충분리 |
| 원 인 | • 다짐부족, 외부 충격 등 | 원 인 | • 시공미흡 |

| 조치방안 | • 단면보수 | 조치방안 | • 주의관찰 |

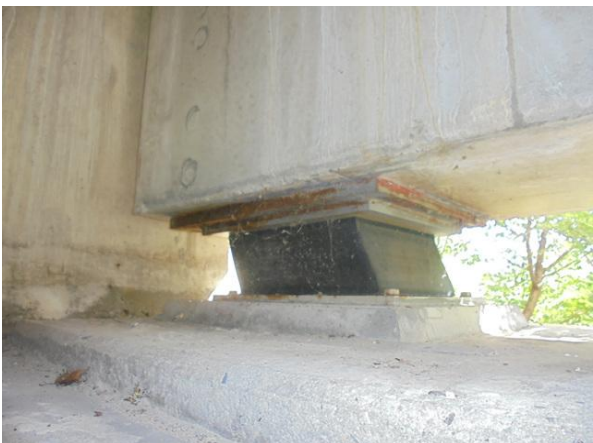
| 손상현황 | • A2-Sh6 Plate 부식 | 손상현황 | • A2-Sh9 Plate 충분리 |
| 원 인 | • 외부 우수유입, 습기흡착 | 원 인 | • 시공미흡 |

| 조치방안 | • 재도장 | 조치방안 | • 주의관찰 |

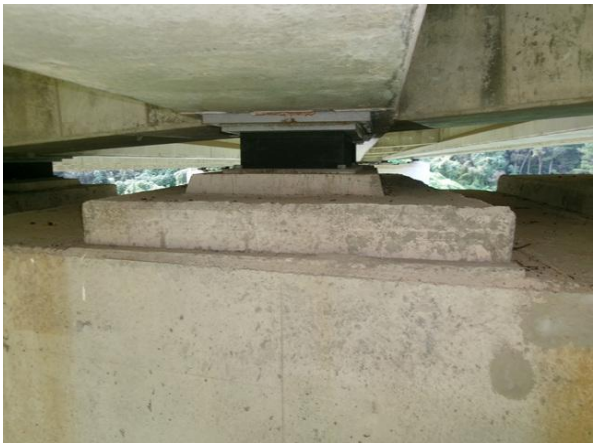
| 손상현황 | • P2-Sh11 받침 층분리(0.2×0.3) | 손상현황 | • P2-Sh8 받침 균열(0.3mm미만) |
| 원 인 | • 시공미흡 | 원 인 | • 건조수축 등 |

| 조치방안 | • 주의관찰 | 조치방안 | • 표면처리 |

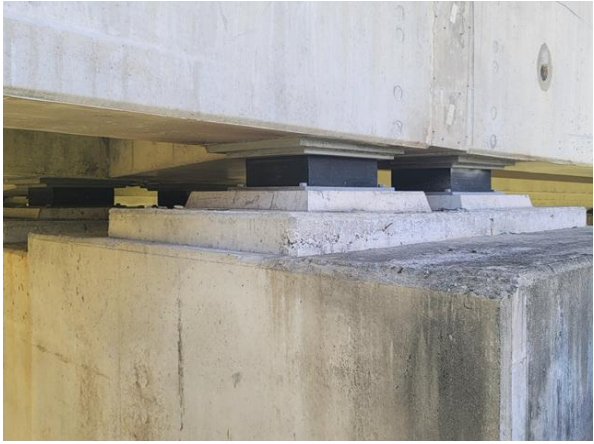
| 손상현황 | • P3-Sh11 Plate 부식 | 손상현황 | • P4-Sh10 재료분리(0.3m×0.1m) |
| 원 인 | • 외부 우수유입 | 원 인 | • 다짐미흡, 거푸집 조기탈거 등 |

| 조치방안 | • 재도장 | 조치방안 | • 단면보수 |

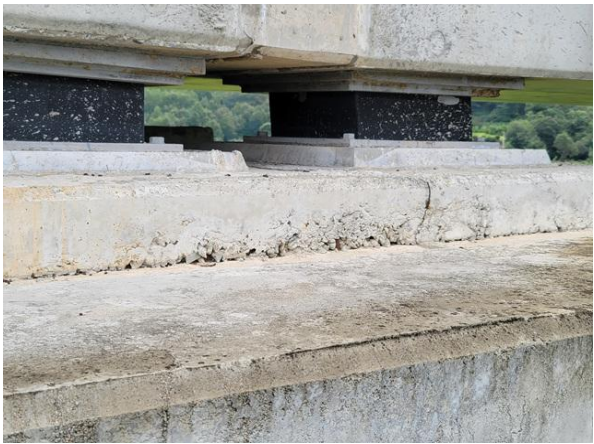
| 손상현황 | • P5-Sh6 몰탈 균열(0.3mm미만) | 손상현황 | • P5-Sh9 재료분리 및 철근노출 |
| 원 인 | • 건조수축 등 | 원 인 | • 다짐미흡, 거푸집 조기탈거, 피복부족 |

| 조치방안 | • 표면처리 | 조치방안 | • 단면보수+방청 |

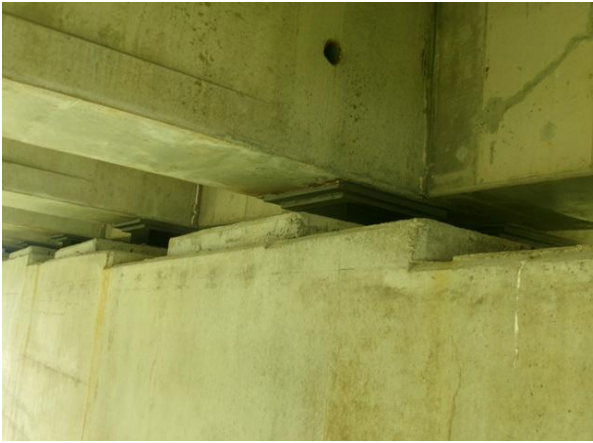
| 손상현황 | • P5-Sh5 재료분리 | 손상현황 | • P6-Sh8 Plate 부식 |
| 원 인 | • 다짐미흡, 거푸집 조기탈거 | 원 인 | • 외부 우수유입 |

| 조치방안 | • 단면보수 | 조치방안 | • 재도장 |

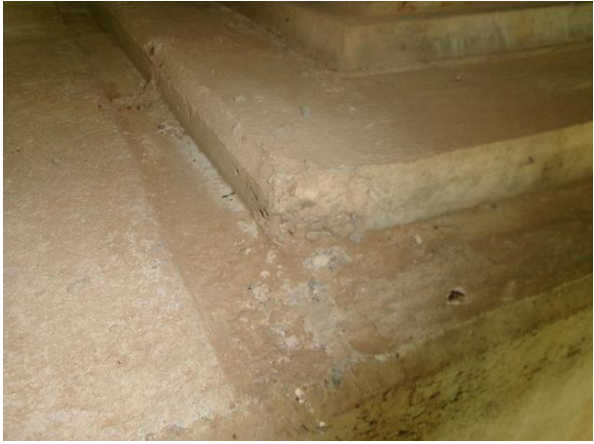
| 손상현황 | • P6-Sh9 재료분리 및 층분리 | 손상현황 | • P6-Sh8 박락(0.1×0.2) |
| 원 인 | • 다짐미흡, 거푸집 조기탈거 등 | 원 인 | • 외부 충격 |

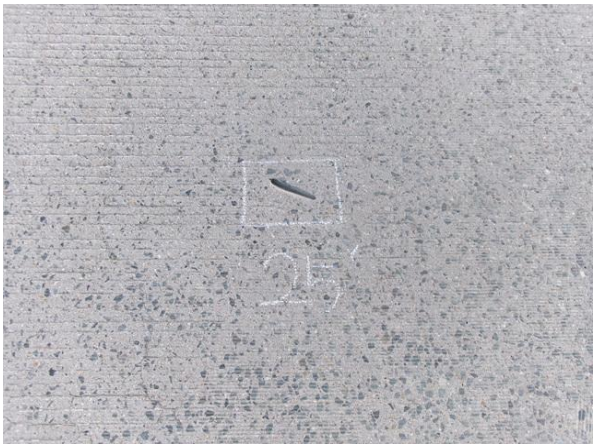
| 손상현황 | • S1 접속부 이격(L=8.0m) | 손상현황 | • S2 패임(0.1×0.1) |
| 원 인 | • 접속부 침하, 공용연수 증가 등 | 원 인 | • 외부 충격 |

| 조치방안 | • 주의관찰 | 조치방안 | • 주의관찰 |

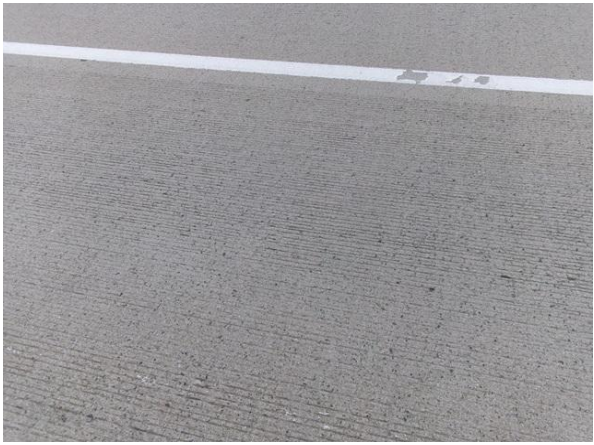
| 손상현황 | • S7 망상균열(5.0×2.0) | 손상현황 | • S1 망상균열(10.0×5.0) |
| 원 인 | • 건조수축, 공용중 열화 | 원 인 | • 건조수축, 공용중 열화 |

| 조치방안 | • 주의관찰 | 조치방안 | • 주의관찰 |

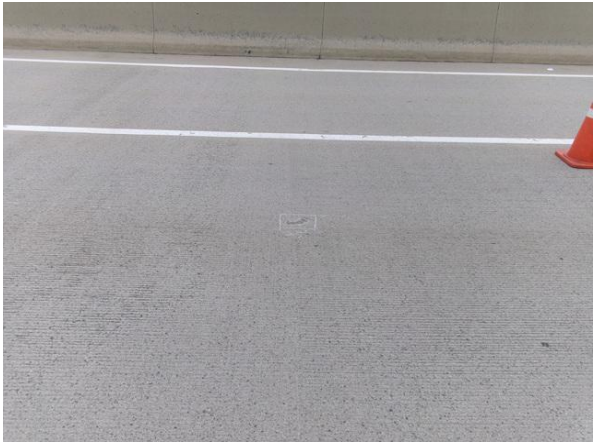
| 손상현황 | • S3 망상균열(5.0×2.0) | 손상현황 | • S7 포장 파손(0.1m×0.1m) |
| 원 인 | • 건조수축, 공용중 열화 | 원 인 | • 외부 충격 |

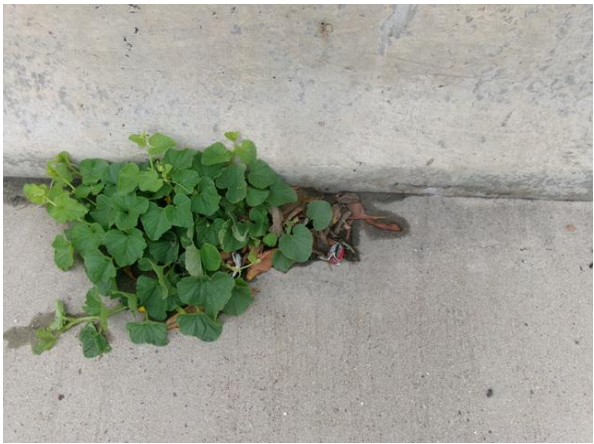
| 손상현황 | • S4 배수관 막힘 | 손상현황 | • S6 배수구 막힘 |
| 원 인 | • 공용중 열화 | 원 인 | • 공용중 열화 |

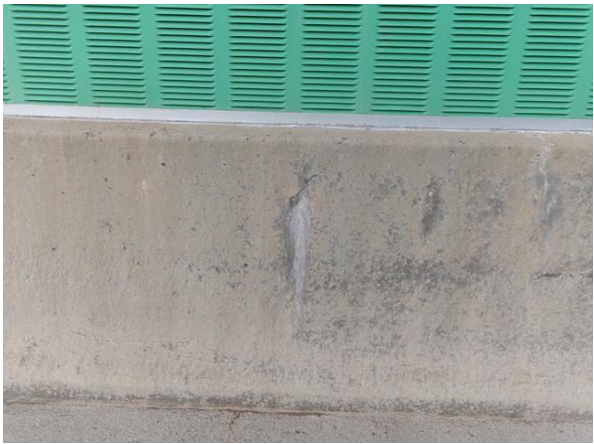
| 손상현황 | • S1 균열부백태(0.1×4.0) | 손상현황 | • S2 균열부백태(0.2×0.5) |
| 원 인 | • 외부 우수유입 | 원 인 | • 외부 우수유입 |

| 조치방안 | • 표면처리 | 조치방안 | • 표면처리 |

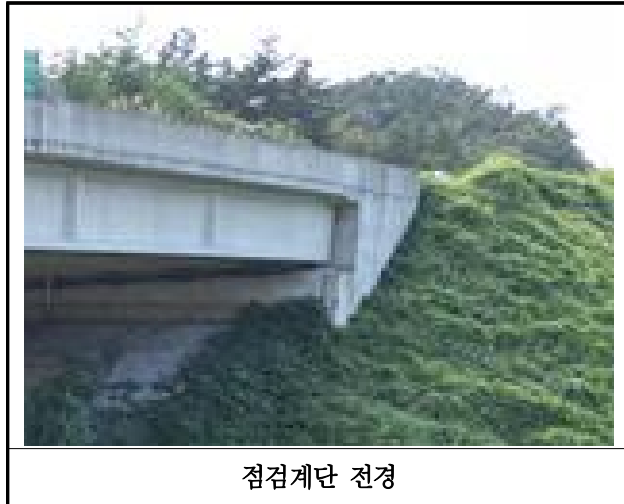
점검계단 전경

- 교각에 설치된 점검계단은 손상이 없는 양호한 상태로 확인되었다.

- 점검시설은 현재 양호한 상태로 조사되었고, 주기적인 점검을 통한 손상의 발생여부 확인 등의 유지관리가 요구된다.

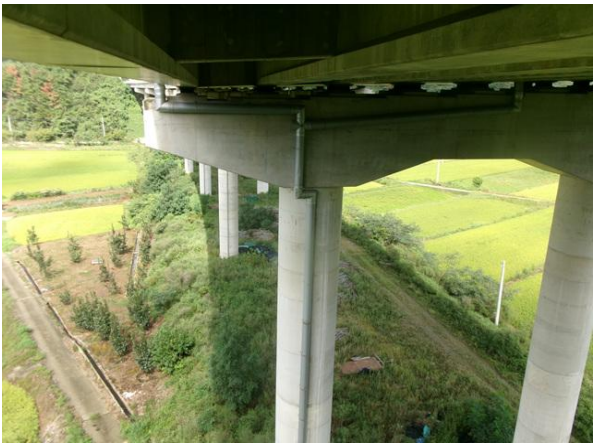
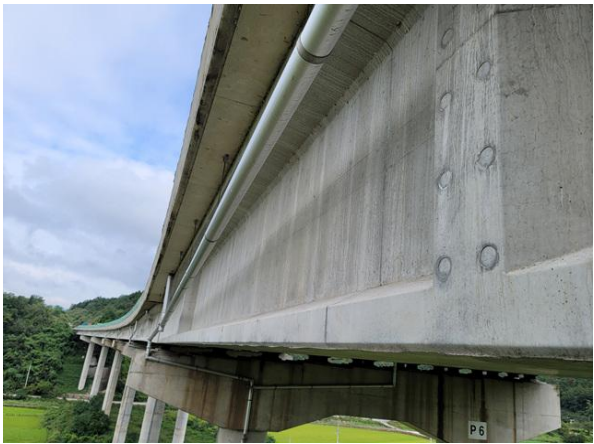
| 배수관 고정상태 양호 | |

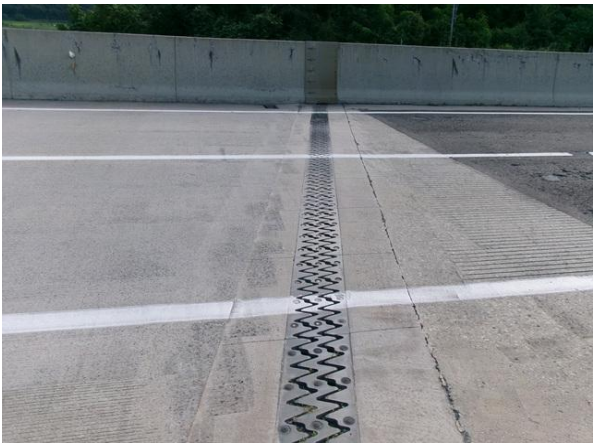
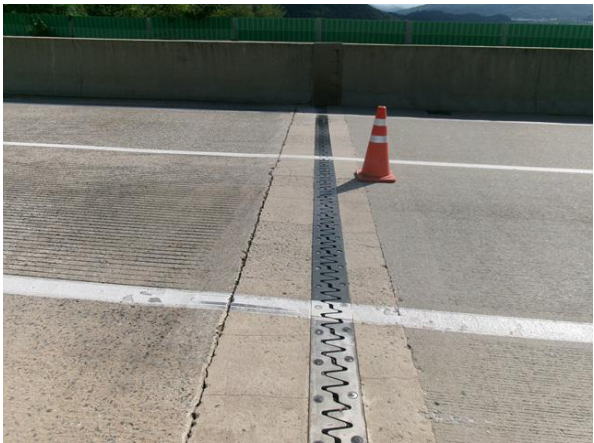
| 신축이음 상태양호 | |

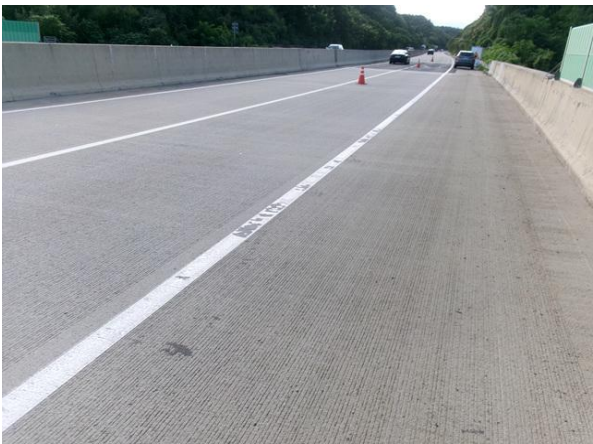
| 교면포장 상태양호 | S6 교량 집수구 막힘 |

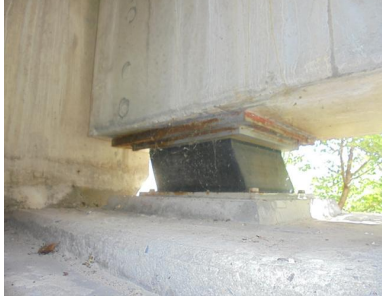
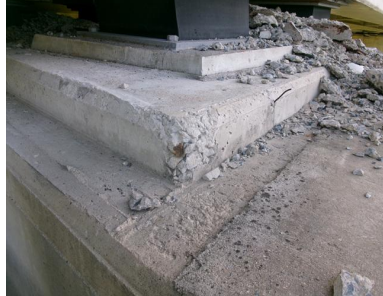
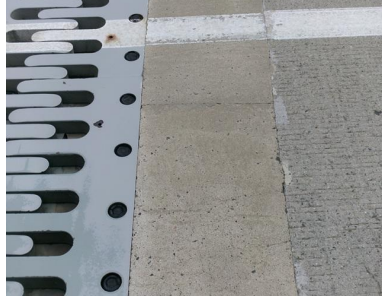
| <p>④ 교량받침 A2 Plate 부식 - 진전 여부확인</p> | <p>⑤ 교량받침 P3 재료분리 및 철근노출 - 진전 여부확인</p> | <p>⑥ 신축이음 P6후타개 균열 - 진전 여부확인</p> |
