## 12. 오실교

### 12.1 시설물의 개요

본 시설물은 경상북도 구미시 장천면 오로리(상주영천고속도로 37.293~38.023km)에 위치한 교량으로서 총 연장 280.0m, 폭 24.3m, 왕복 4차로로 시공되어 있다.

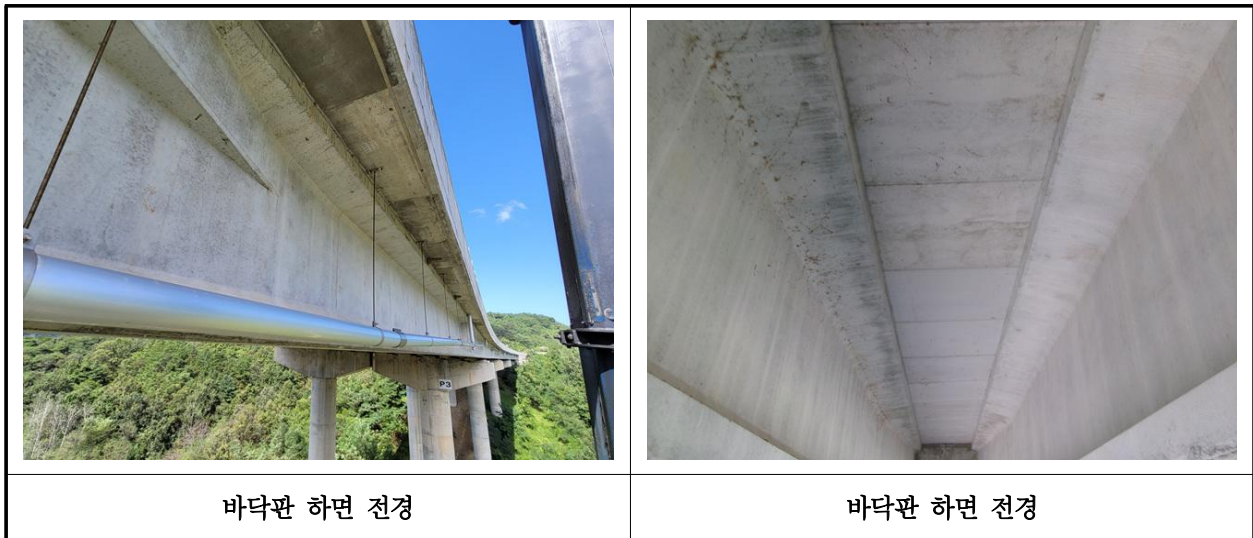
【사진 12.3.2】바닥판하면 전경

- 바닥판 하면의 외관조사 결과, 손상이 없는 양호한 상태로 확인되었다.

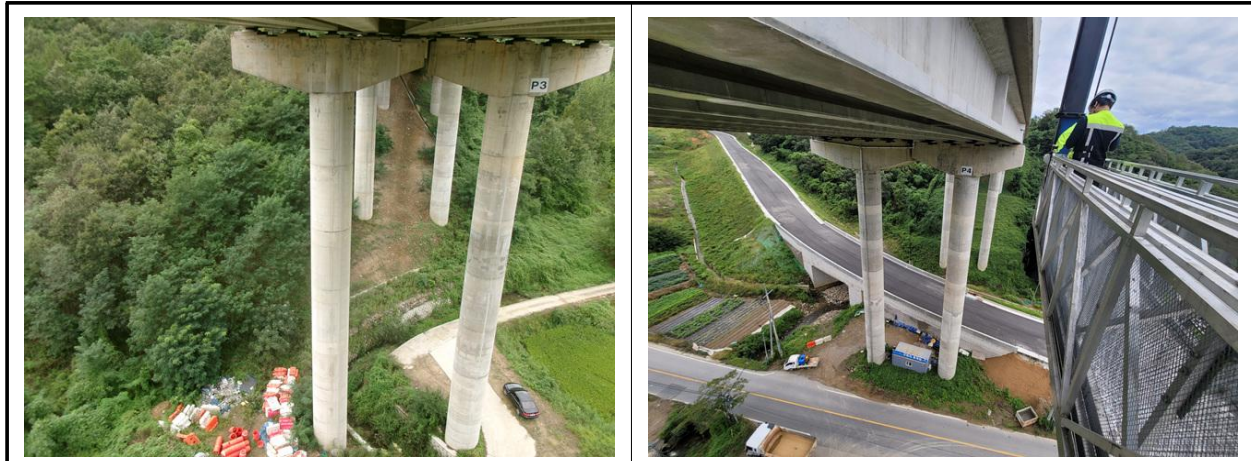
교각 코핑부 상태양호

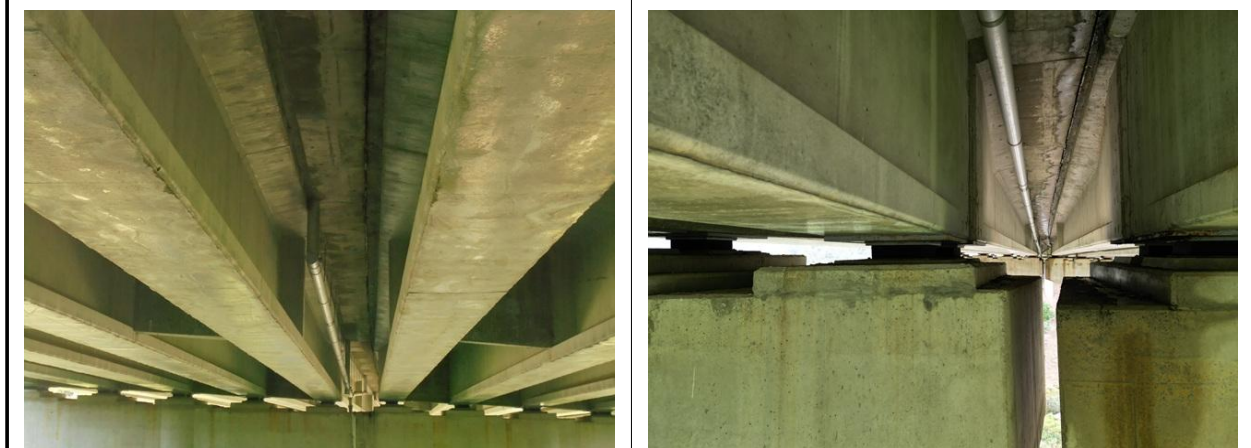
중분대 하면 상태양호
