## 13. 불당교

### 13.1 시설물의 개요

본 시설물은 경상북도 구미시 장천면 오로리(상주영천고속도로 38.817~39.057km)에 위치한 교량으로서 총 연장 240.0m, 폭 25.4m, 왕복 4차로로 시공되어 있다.

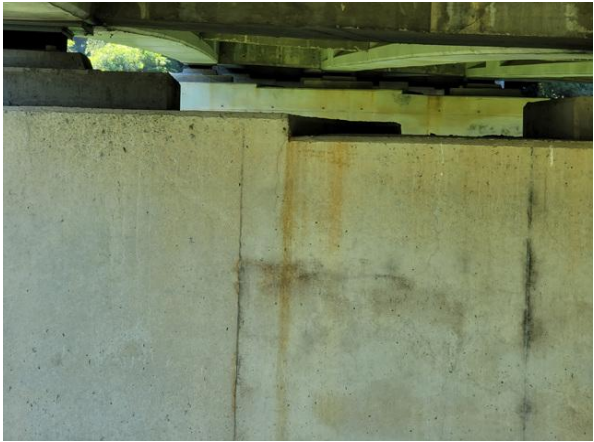
| 손상현황 | • P3 망상균열(2.0×2.0) | 손상현황 | • P4 균열(0.3mm미만) |
| 원 인 | • 건조수축, 거푸집 조기탈거 등 | 원 인 | • 건조수축, 거푸집 조기탈거 등 |

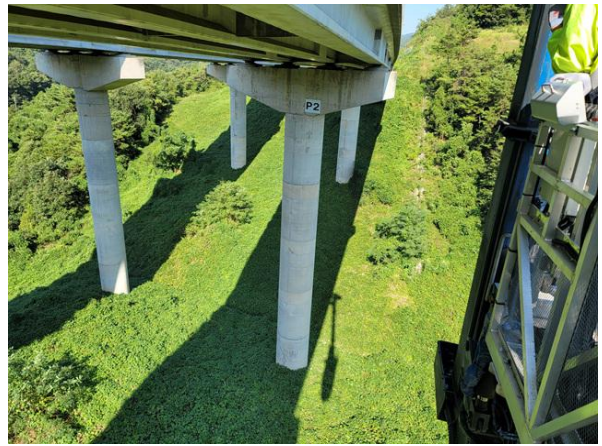
교각 코핑부 상태양호

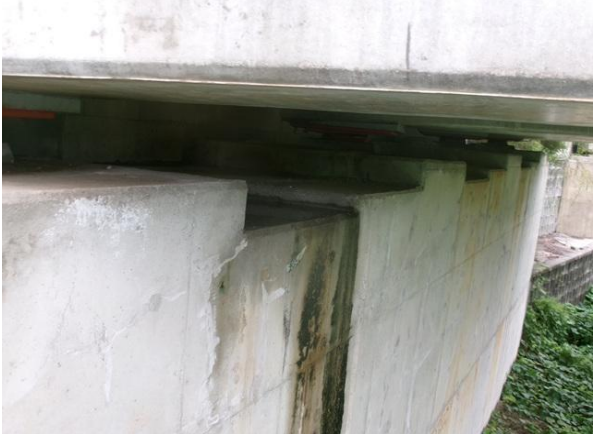
| 손상현황 | • A1 체수(1.0×1.5) | 손상현황 | • A1 누수흔적(0.5×3.0) |
| 원 인 | • 우수유입 등 | 원 인 | • 우수유입 등 |

| 조치방안 | • 표면처리 | 조치방안 | • 주의관찰 |

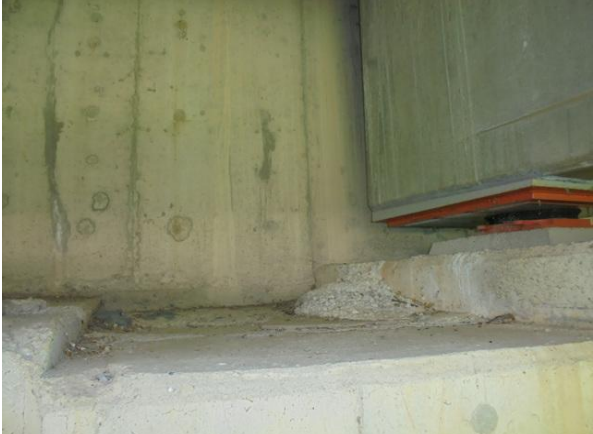
| 손상현황 | • A2 페콘크리트 퇴적(0.5×1.0) | 손상현황 | • A2 균열(0.3mm이상) |
| 원 인 | • 시공미흡 | 원 인 | • 건조수축, 거푸집 조기탈거 등 |

| 조치방안 | • 정비 | 조치방안 | • 주입보수 |

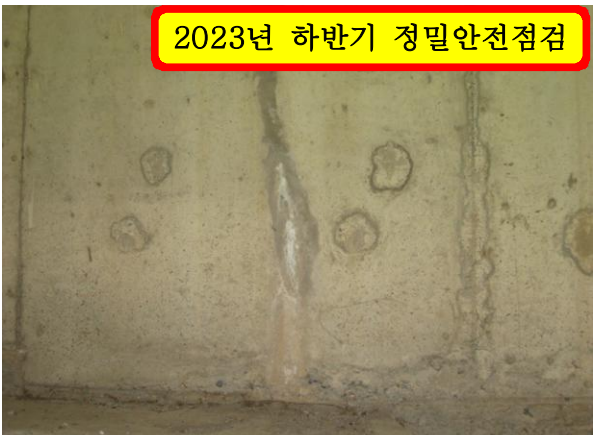
| 손상현황 | • A2 백태(0.2×0.3) | 손상현황 | • A2 백태(0.2×0.3) |

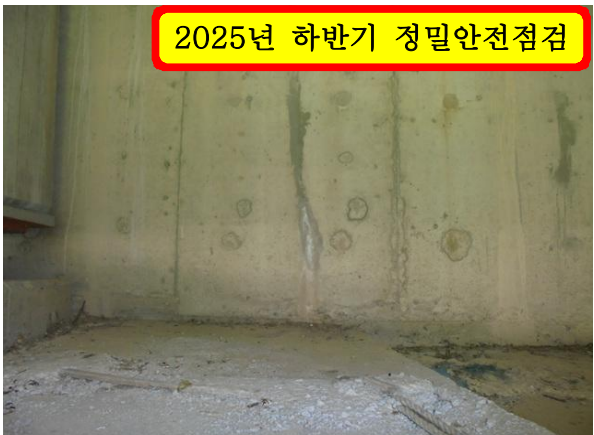
| 원 인 | • - | 원 인 | • 우수유입, 습기흡착 등 |

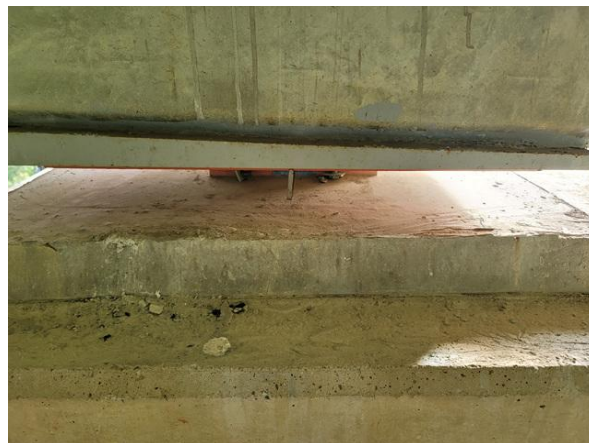
| 손상현황 | • P3-Sh3 몰탈 균열 (0.3mm미만) | 손상현황 | • P3-Sh8 몰탈 균열 (0.3mm미만) |
| 원 인 | • 건조수축, 온도변화 | 원 인 | • 건조수축, 온도변화 |

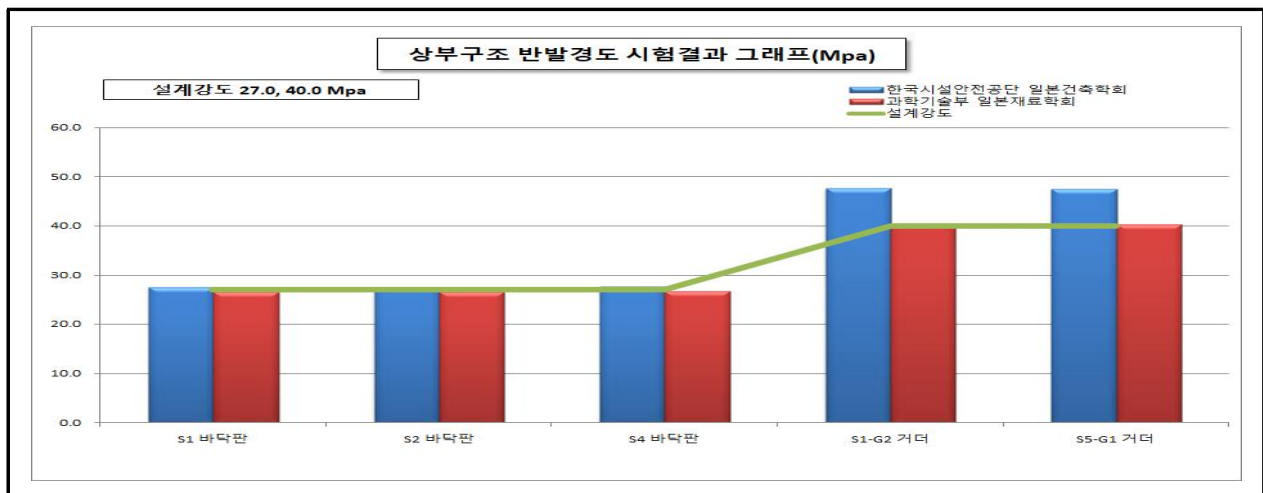
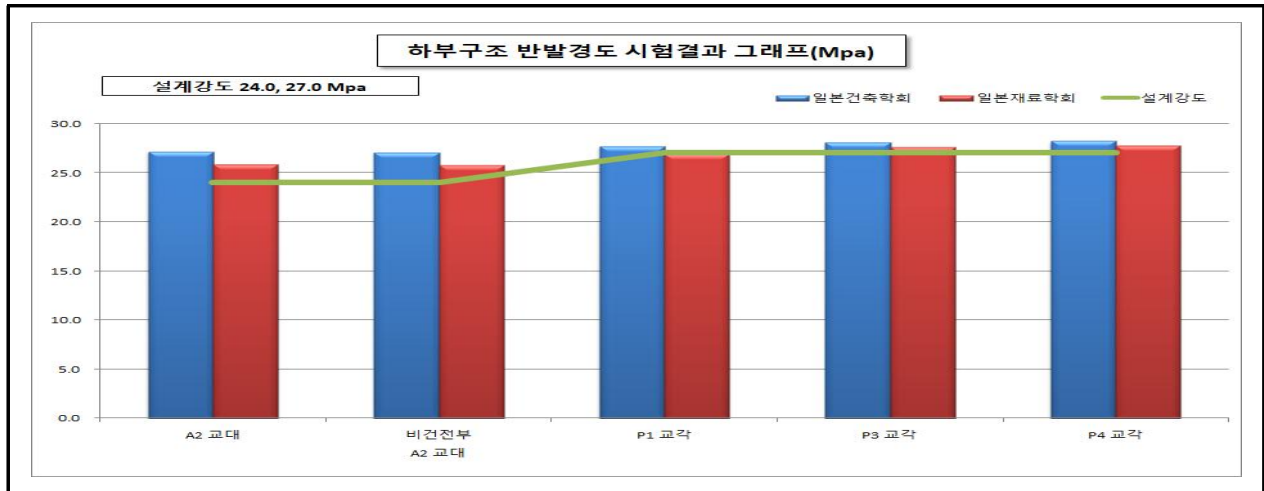
- 반발경도법에 의한 압축강도 측정결과 상부구조(바닥판 하면) 27.5~27.6MPa, 상부구조(거더) 47.5~47.7MPa 하부구조(교대) 27.1~27.2MPa, 하부구조(교각) 27.7~28.2MPa로 측정되었으며, 설계기준 압축강도(바닥판 하면: 27.0MPa, 거더: 40.0MPa, 교대: 24.0MPa, 교각: 27.0MPa)를 전반적으로 상회하여 콘크리트의 강도상태는 양호한 것으로 확인된다. 또한 비건전부의 측정강도가 설계기준 압축강도를 상회하고, 건전부 대비 99.6%이상으로 콘크리트의 강도는 양호한 상태로 판단된다. 따라서, 금회 시험을 실시한 콘크리트 강도는 공용년수 경과에 따른 강도 저하가 발생되지 않은 것으로 판단된다.

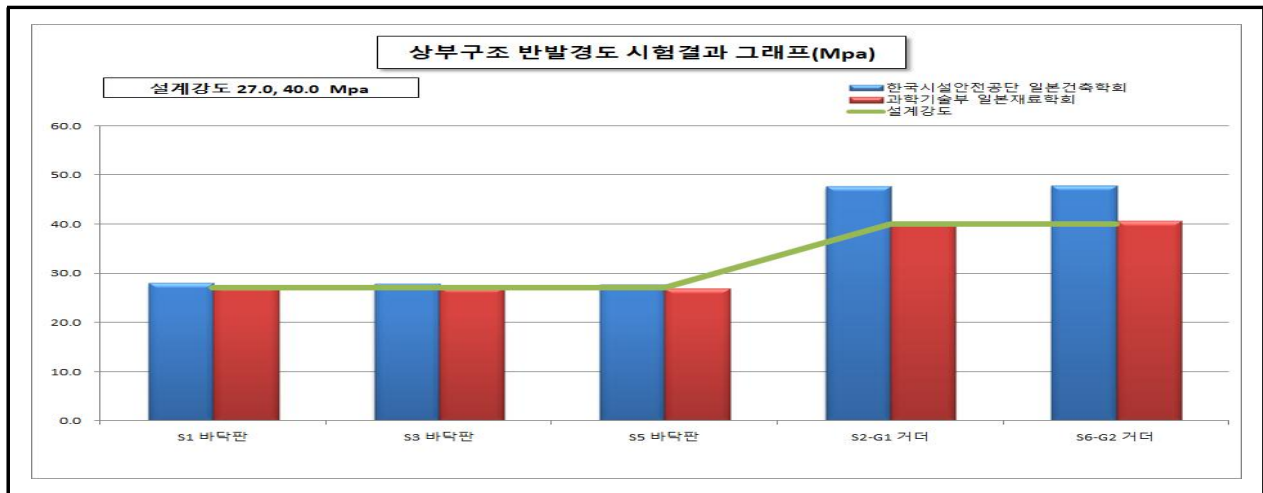
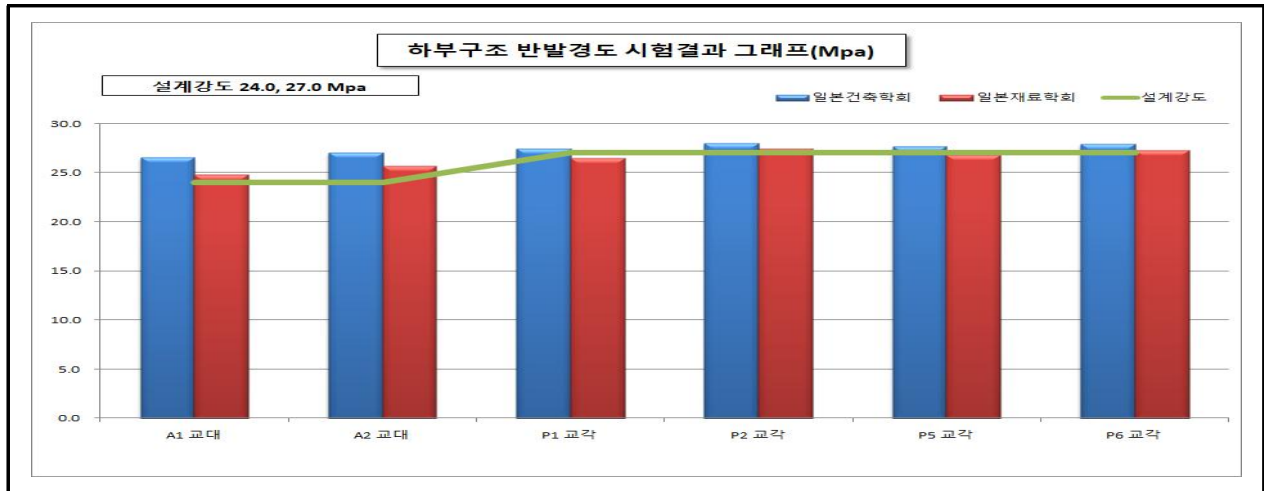
- 반발경도법에 의한 압축강도 측정결과 상부구조(바닥판 하면) 27.7~28.0MPa, 상부구조(거더) 47.6~47.8MPa, 하부구조(교대) 26.5~26.6MPa, 하부구조(교각) 27.6~28.2MPa로 측정되었으며, 설계기준 압축강도(바닥판 하면: 27.0MPa, 거더: 40MPa, 교대: 24.0MPa, 교각: 27.0MPa)를 전반적으로 상회하여 콘크리트의 강도상태는 양호한것으로 확인된다. 또한 비건전부의 측정강도가 설계기준 압축강도를 상회하고, 건전부 대비 99.6%이상으로 콘크리트의 강도는 양호한 상태로 판단된다. 따라서, 금회 시험을 실시한 콘크리트 강도는 공용년수 경과에 따른 강도 저하가 발생되지 않은 것으로 판단된다.

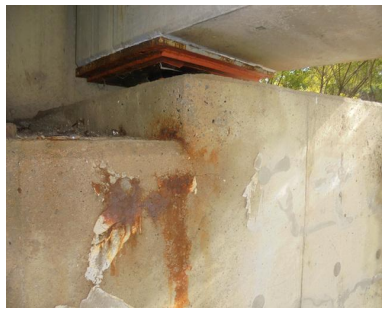
| <p>① 바닥판하면 S1 파손 - 진전 여부확인</p> | <p>② 거더 S6 균열(0.3mm이상) - 진전 여부확인</p> | <p>③ 교대 A2 균열(0.3mm이상) - 진전 여부확인</p> |

- 교대에 조사된 균열(0.3mm미만), 백태의 경우 건조수축, 거푸집 조기탈거, 우수유입, 습기흡
