## 14. 내리교

### 14.1 시설물의 개요

본 시설물은 대구광역시 군위군 효령면 내리리(상주영천고속도로 41.077~41.277km)에 위치한 교량으로서 총 연장 200.0m, 폭 28.7m, 왕복 4차로로 시공되어 있다.

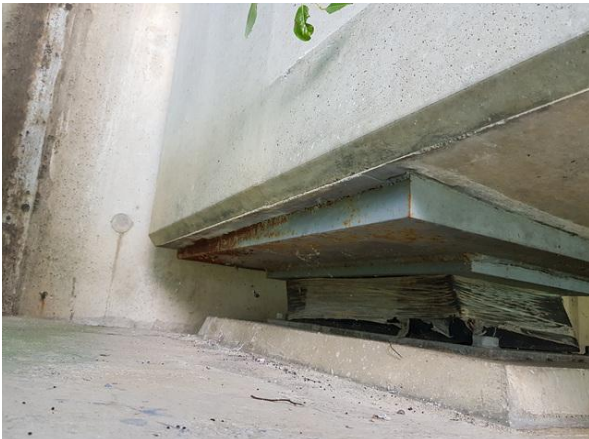
| 손상현황 | • A2-Sh2 플레이트 부식 | 손상현황 | • P1-Sh1 받침콘크리트 재료분리(0.5×1.0) |
| 원 인 | • 공용기간 증가, 습기흡착 | 원 인 | • 다짐미흡, 거푸집 조기탈거 등 |

| 조치방안 | • 재도장 | 조치방안 | • 단면보수 |

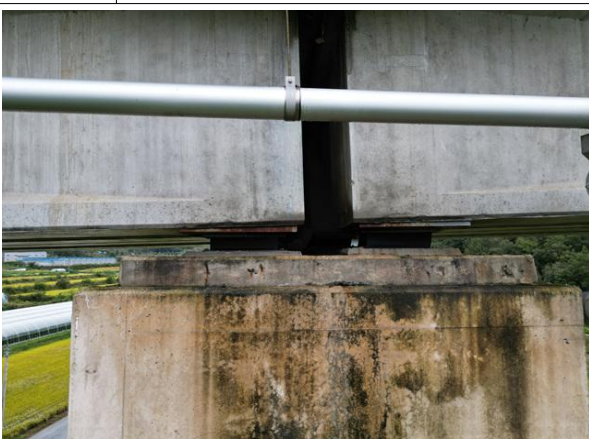
| 손상현황 | • P3-Sh1 플레이트 부식 | 손상현황 | • P4-Sh2 물탈 균열(0.3mm미만) |
| 원 인 | • 공용기간 증가, 습기흡착 | 원 인 | • 건조수축, 거푸집 조기탈거 등 |

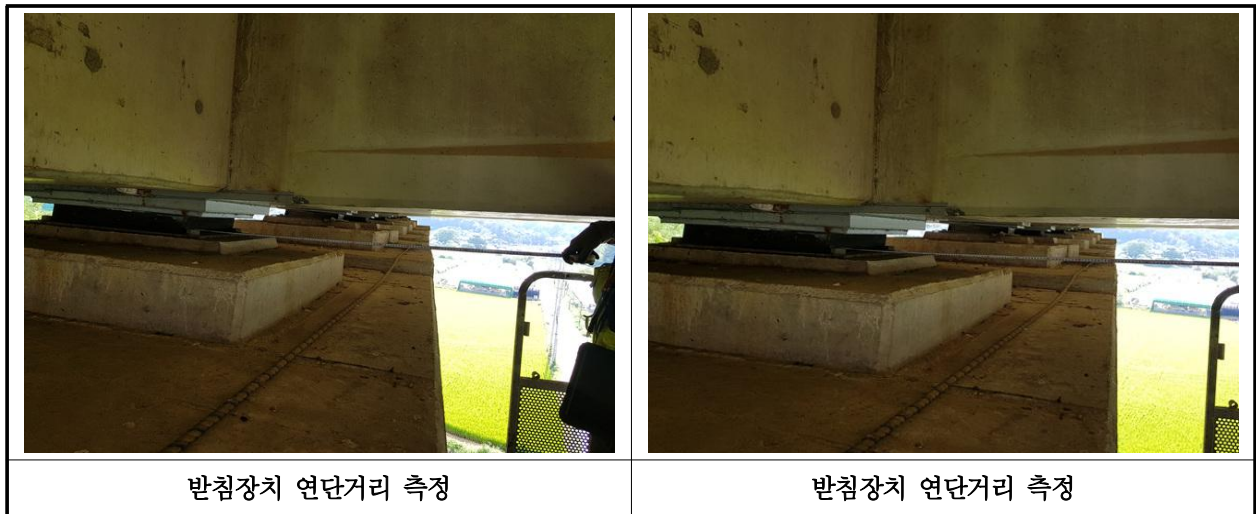
【사진 14.3.15】 교량받침장치 연단거리측정

- 연단거리 측정 결과, 전 개소 모두 실측 연단거리가 계산 연단거리를 상회하고 있는 것으로 측정되어 설계기준을 만족하고 있는 것으로 검토되었다.

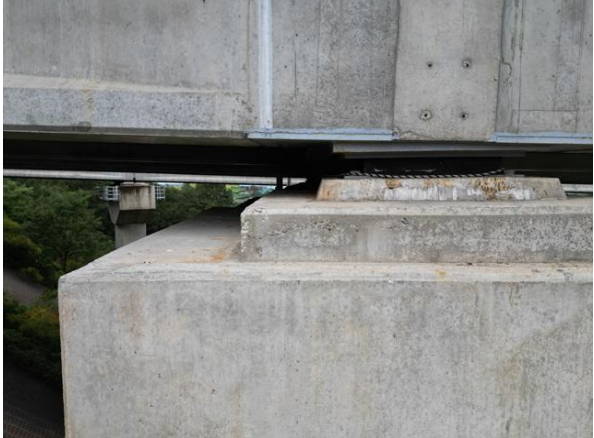
| 손상현황 | • A1-Sh3 플레이트 부식 | 손상현황 | • P1-Sh5 받침콘크리트 재료분리(0.2×0.3) |
| 원 인 | • 공용기간 증가, 습기흡착 | 원 인 | • 다짐부족, 거푸집 조기탈거 |

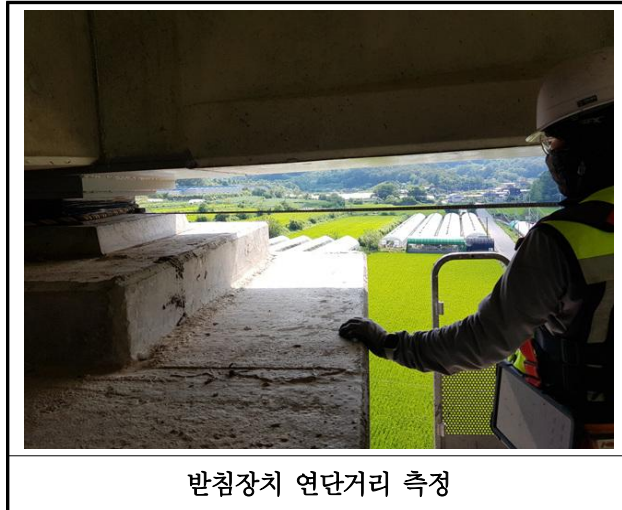
【사진 14.3.40】 교량받침장치 연단거리측정

- 연단거리 측정 결과, 전 개소 모두 실측 연단거리가 계산 연단거리를 상회하고 있는 것으로 측정되어 설계기준을 만족하고 있는 것으로 검토되었다.

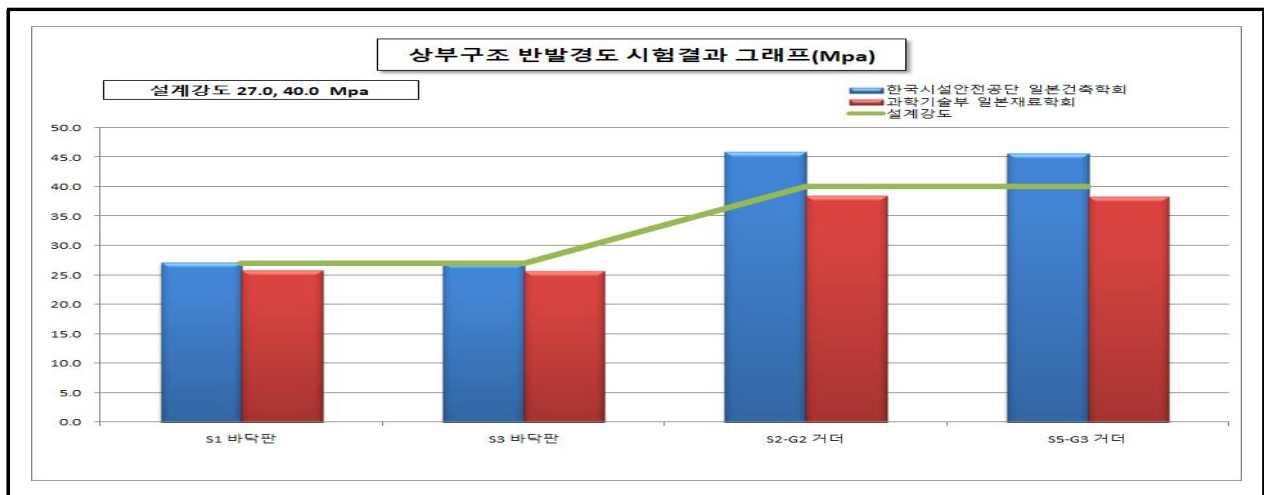
【그림 14.4.3】 상주방향 상부구조 반발경도시험 측정결과

- 반발경도법에 의한 압축강도 측정결과 상부구조(바닥판 하면) 27.0~27.1MPa, 상부구조(거더) 45.7~45.9MPa 하부구조(교대) 27.7~28.0MPa, 하부구조(교각) 28.1~28.2MPa로 측정되었으며, 설계기준 압축강도(바닥판 하면: 27.0MPa, 거더: 40.0MPa, 교대: 24.0MPa, 교각: 27.0MPa)를 전반적으로 상회하여 콘크리트의 강도상태는 양호한 것으로 확인된다. 또한 비건전부의 측정강도가 설계기준 압축강도를 상회하고, 건전부 대비 98.6%이상으로 콘크리트의 강도는 양호한 상태로 판단된다. 따라서, 금회 시험을 실시한 콘크리트 강도는 공용년수 경과에 따른 강도저하가 발생되지 않은 것으로 판단된다.

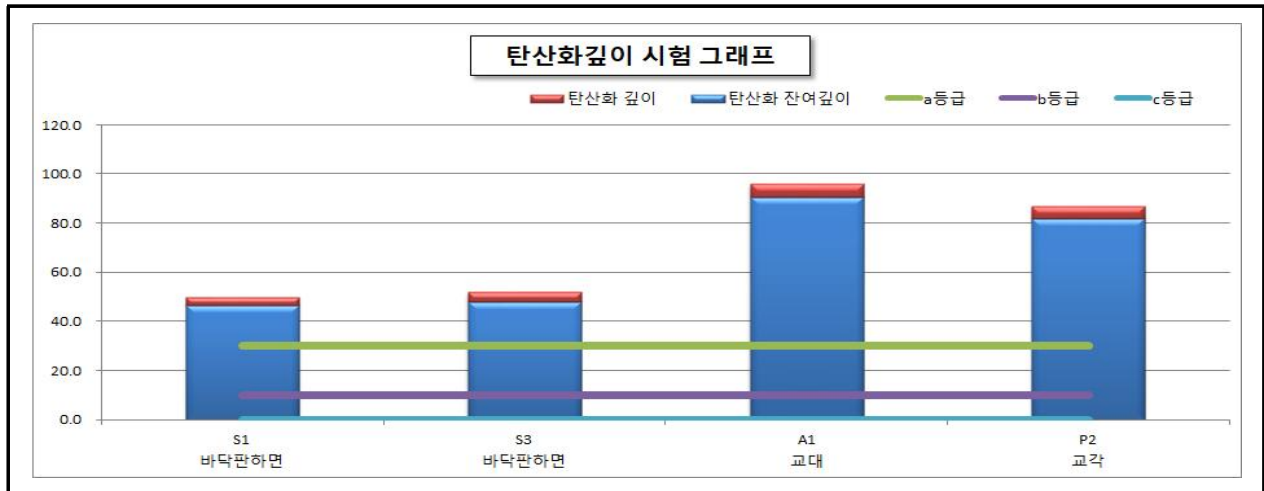
【그림 14.4.8】 영천방향 탄산화 깊이 측정결과

- 탄산화 깊이 측정결과, 상부구조 탄산화깊이는 3.5mm~4.0mm, 하부구조 탄산화깊이는 5.0mm~5.5mm로 측정되었으며, 잔여깊이가 30mm이상을 확보하고, 세부지침 지침기준 "a"로 평가되어 탄산화에 따른 철근의 부식발생 영향은 없는 것으로 판단된다.
