## 16. 군위JCT R-C교

### 16.1 시설물의 개요

본 시설물은 대구광역시 군위군 효령면 내리리(상주영천고속도로 군위JCT)에 위치한 교량으로 총 연장 240.0m, 폭 8.5m로 시공되어 있다.

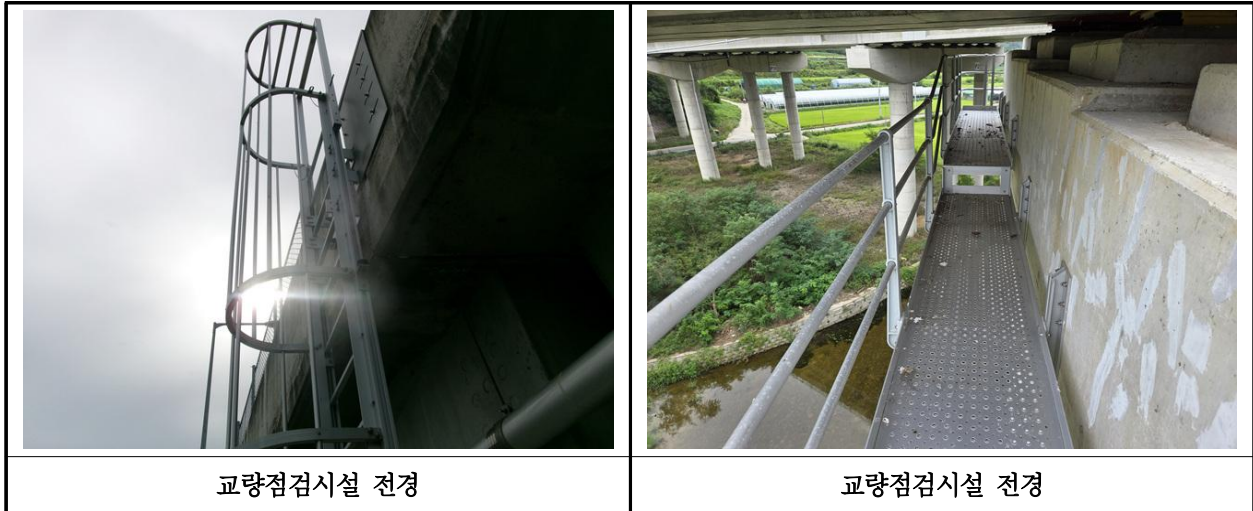
【사진 16.3.26】 교량 점검시설 전경

- 군위JCT R-C교의 점검통로는 교량 상면 갓길을 이용하여 출입가능하며, A1, 2에 철근콘크리트 계단, P1~7에 강재+알루미늄 재질의 점검통로가 전·배면 2면에 설치되어 있다.

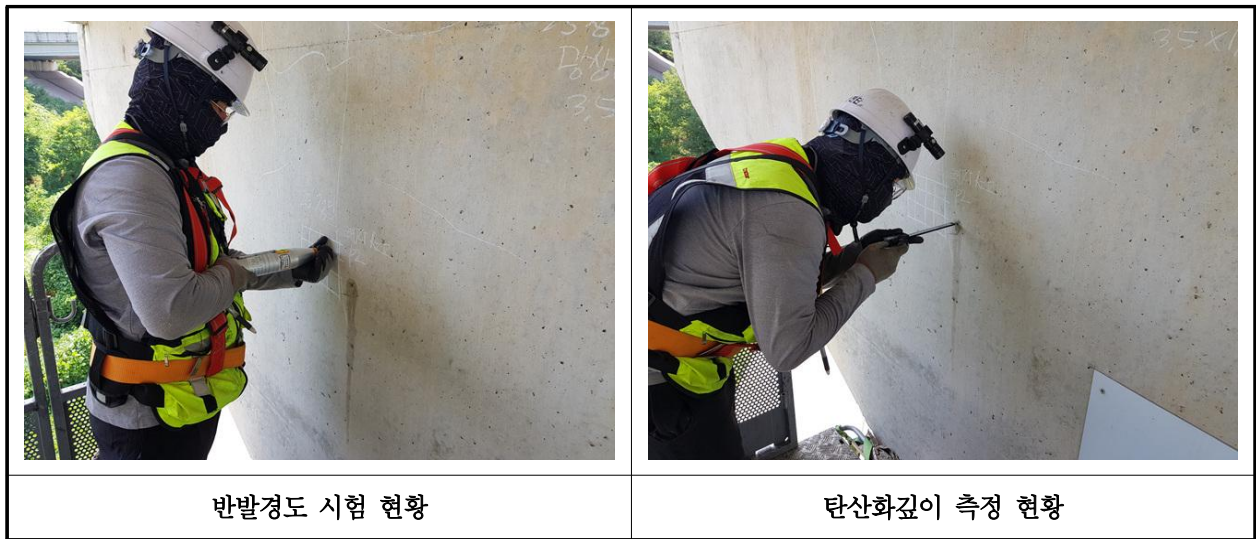
【사진 16.4.1】 콘크리트 내구성조사 현황

금회 점검에서 대상 구조물에 대한 재료시험 위치선정은 이전 시험과의 정확한 비교를 위해 기존 정밀안전점검 보고서를 참고하여 기존과 동일한 위치를 우선적으로 선정하였으며, 콘크리트 표면이 양호한 부위를 중심으로 선정하고 도보로 접근이 난해한 부위는 고소점검차 등을 이용하여 접근하였다. 콘크리트 강도시험의 경우 건전부와 비건전부의 비교·검토를 위하여 외관상 균열, 박리 등의 유무의 따라 양호한 부위와 불량한 부위를 선정하여 시험을 실시하였다.

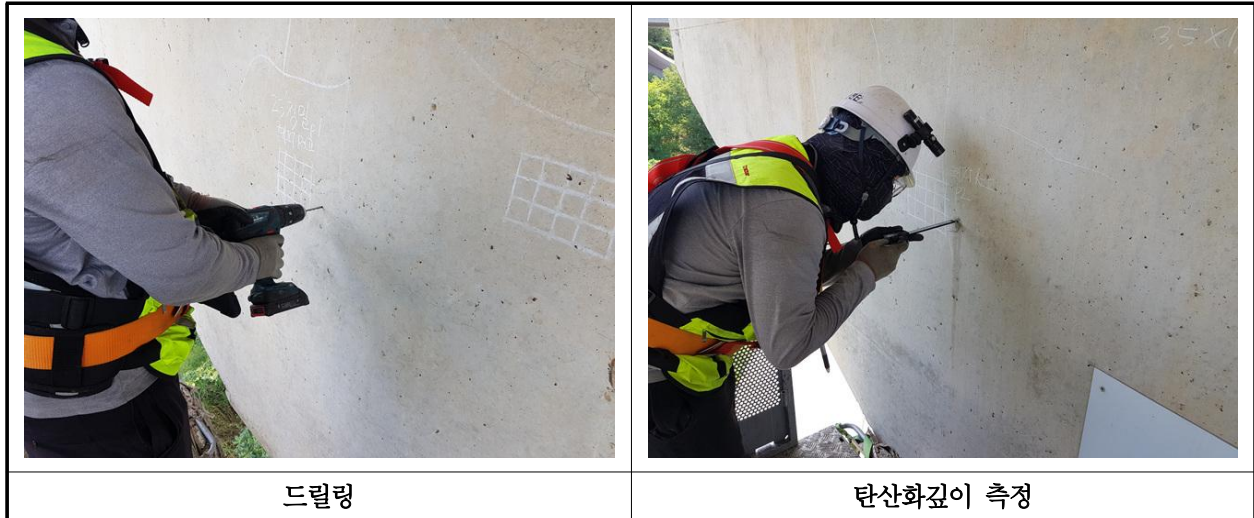
【사진 16.4.3】 탄산화 깊이 측정 현장사진

탄산화 깊이 측정은 드릴링을 통한 천공 후 페놀프탈레인 용액 지시약을 사용하여 적색으로 변색되는 시점을 탄산화깊이로 정하였으며, 버니어캘리퍼스를 이용하여 그 깊이를 측정하였다. 피복두께는 철근탐사기를 이용하여 피복두께를 확인 후, 설계피복과 비교하여 작은 값을 적용하였다.
