## 17. 장기교

### 17.1 시설물의 개요

본 시설물은 대구광역시 군위군 효령면 장기리(상주영천고속도로 44.218~44.428km)에 위치한 교량으로서 총 연장 180.0m, 폭 24.4m, 왕복 4차로로 시공되어 있다.

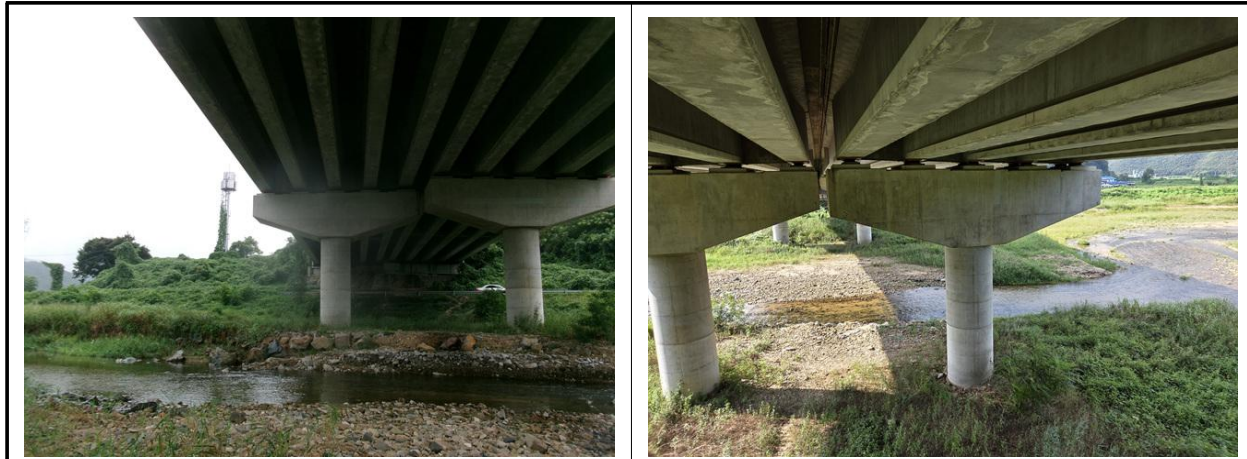
교각 코핑부 상태양호

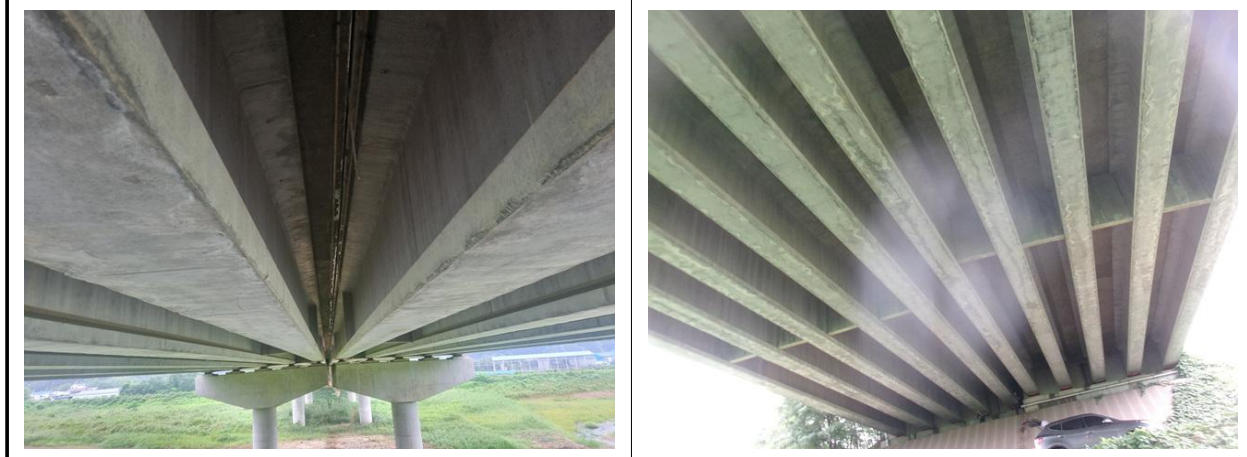
중분대 하면 상태양호

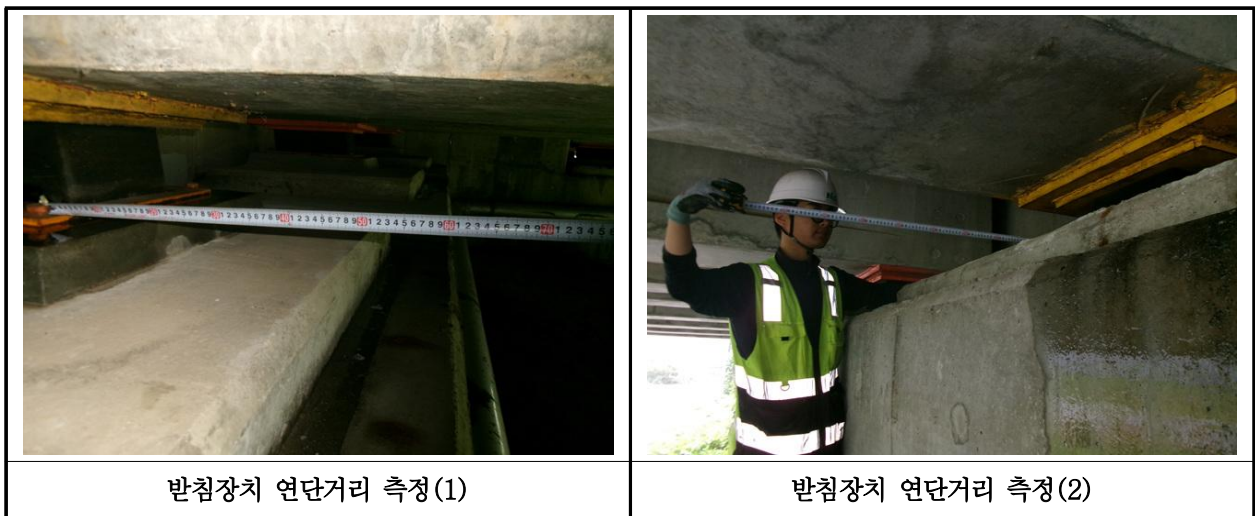
【사진 17.3.40】 교량받침장치 연단거리측정

- 연단거리 측정 결과, 전 개소 모두 실측 연단거리가 계산 연단거리를 상회하고 있는 것으로 측정되어 설계기준을 만족하고 있는 것으로 검토되었다.
