## 18. 금매교

### 18.1 시설물의 개요

본 시설물은 대구광역시 군위군 효령면 금매리(상주영천고속도로 46.660~46.980km)에 위치한 교량으로서 총 연장 320.0m, 폭 24.4m, 왕복 4차로로 시공되어 있다.

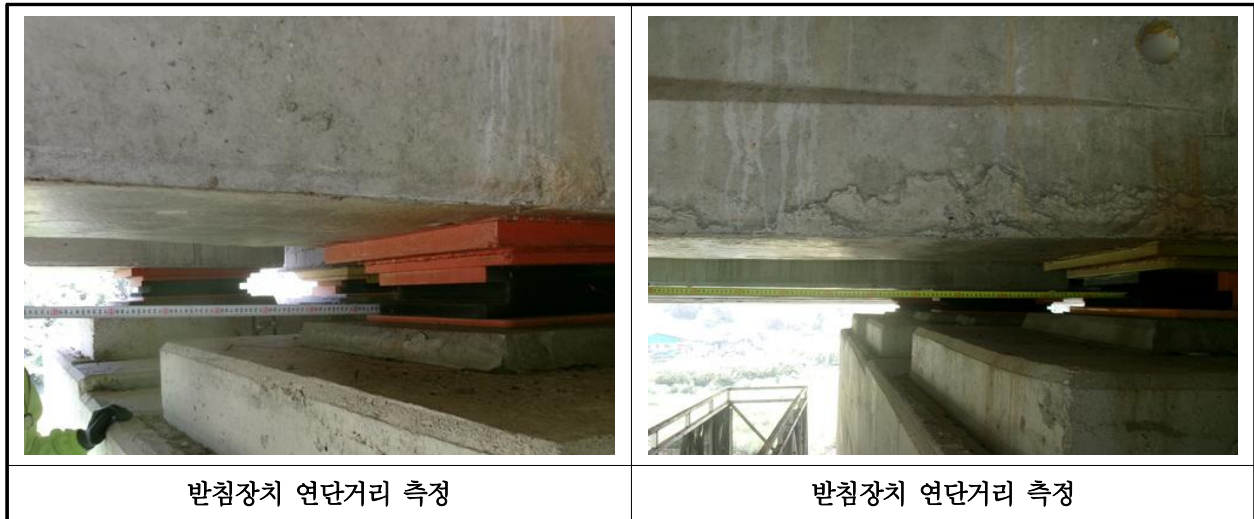
【사진 18.3.15】교량반침장치 연단거리측정

- 연단거리 측정 결과, 전 개소 모두 실측 연단거리가 계산 연단거리를 상회하고 있는 것으로 측정되어 설계기준을 만족하고 있는 것으로 검토되었다.
