## 27. 중들교

### 27.1 시설물의 개요

본 시설물은 경상북도 영천시 화산면 화산리(상주영천고속도로 71.752~71.842km)에 위치한 교량으로서 총 연장 105.0m, 폭 23.4m, 왕복 4차로로 시공되어 있다.

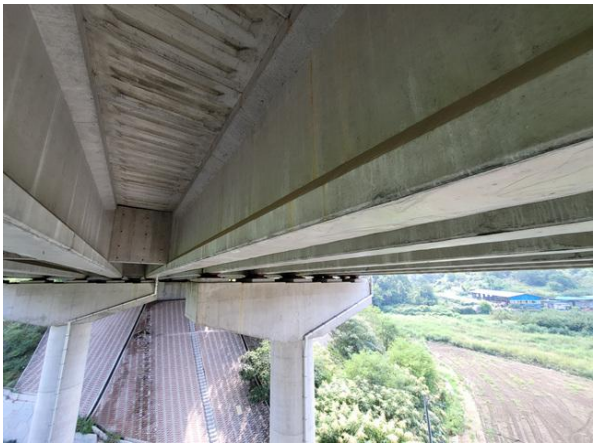
| 손상현황 | • S1 파손(0.2×0.2) | 손상현황 | • S2 상태양호 |
| 원 인 | • 시공미흡 등 | 원 인 | — |

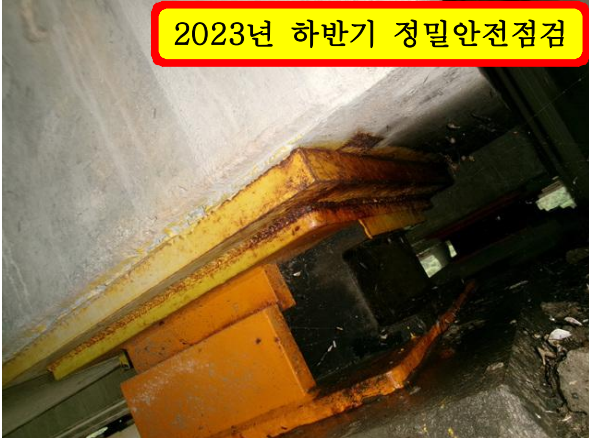
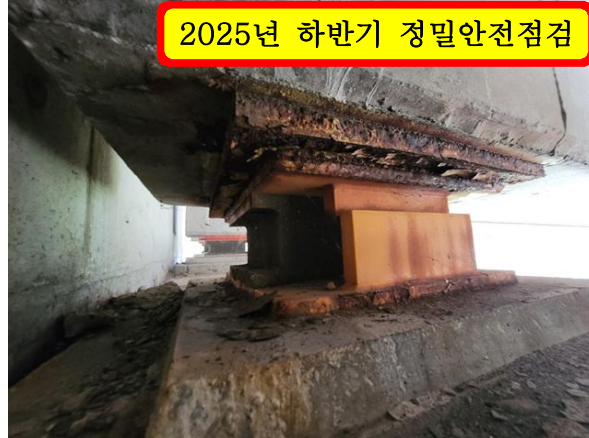
【사진 27.3.14】 교량받침 손상현황

| 손상현황 | • A1-SH3 플레이트 부식 | 손상현황 | • A1-SH3 플레이트 부식 |
| 원 인 | • — | 원 인 | • 공용기간 증가, 습기흡착 |
| 손상현황 | • A1-SH4 물탈 충분리(0.5×0.1) | 손상현황 | • A1-SH4 물탈 충분리(0.5×0.1) |

- 전회 점검과 비교결과, 기존손상인 플레이트 부식 등의 손상이 확인되었으며, 금회 점검에서 신규손상으로 몰탈 충분리 등의 손상이 추가로 조사되었다.

- 교량받침에 조사된 몰탈 충분리의 경우 다짐부족, 거푸집 조기탈거 등 복합적인 원인에 의한 손상으로 구조적인 영향을 미치는 손상은 아니나 내구성확보 차원의 단면보수 등 보수가 필요하다고 판단된다.
- 조사된 플레이트 부식의 경우 우수유입, 습기흡착, 공용기간 증가 등 복합적인 원인에 의한 손상으로 구조적인 영향을 미치는 손상은 아니나 내구성확보 차원의 재도장 등 보수가 필요하다고 판단된다.

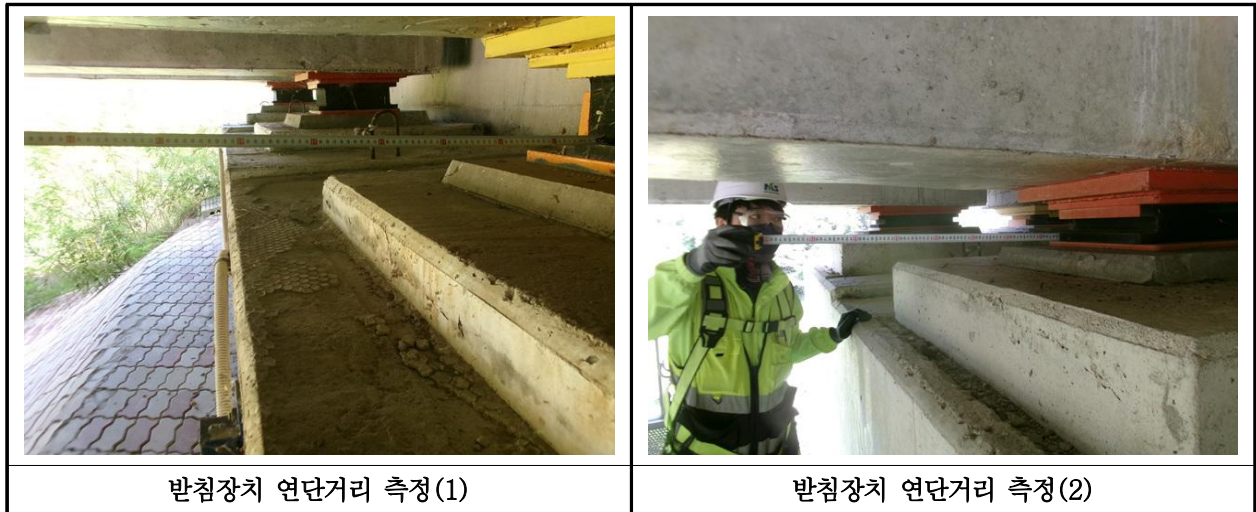
【사진 27.3.15】 교량받침장치 연단거리측정

- 연단거리 측정 결과, 전 개소 모두 실측 연단거리가 계산 연단거리를 상회하고 있는 것으로 측정되어 설계기준을 만족하고 있는 것으로 검토되었다.

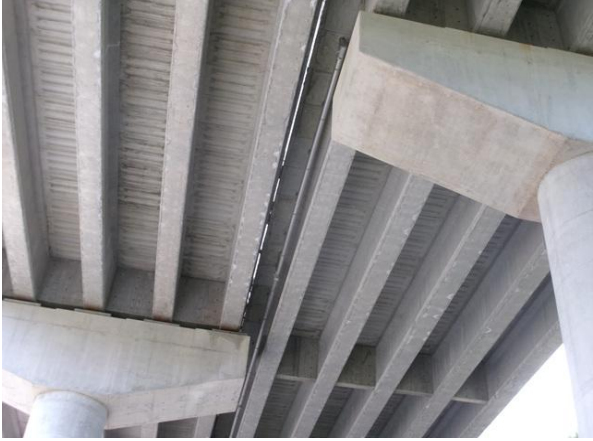
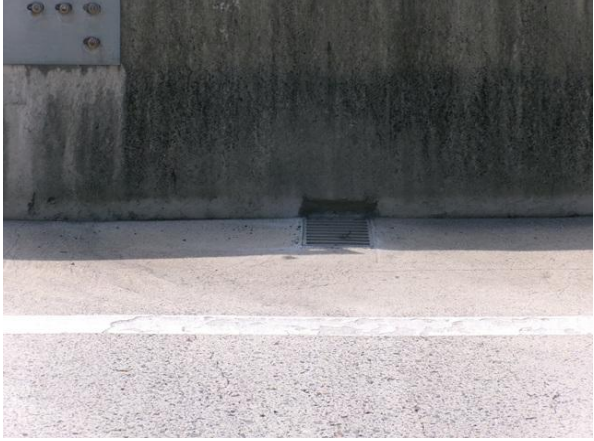
【사진 27.3.23】 배수시설 손상현황

| 손상현황 | • 배수관 상태양호 | 손상현황 | • 배수구 상태양호 |

- 손상이 없는 양호한 상태인 것으로 조사되었다.

- 배수구 및 배수관의 경우 현재 손상이 없는 양호한 상태로 조사되었으며, 배수시설의 경우 구조물의 원활한 배수기능 확보를 위한 주기적인 정비가 필요할 것으로 판단된다.

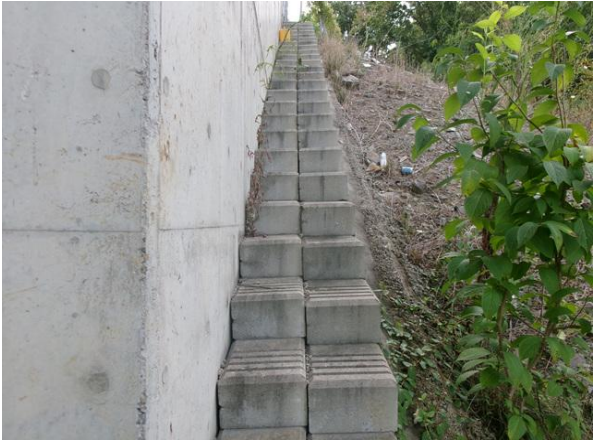
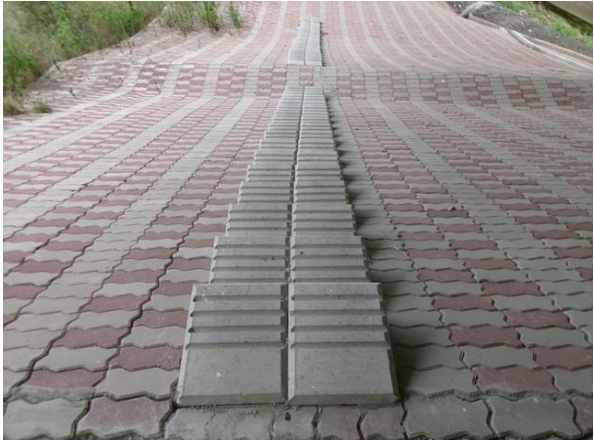
【사진 27.3.27】 교량 점검시설 손상현황

| 손상현황 | • 점검계단 상태양호 | 손상현황 | • 점검계단 상태양호 |

- 점검로의 경우, 손상이 없는 상태로 신규손상은 추가 확인되지 않았다.

- 점검시설은 현재 양호한 상태로 확인되었으며, 주기적인 점검을 통한 손상의 발생여부 확인 등의 유지관리가 요구된다.

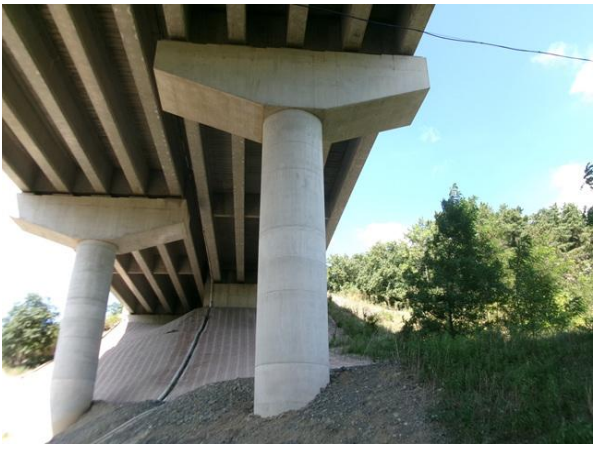
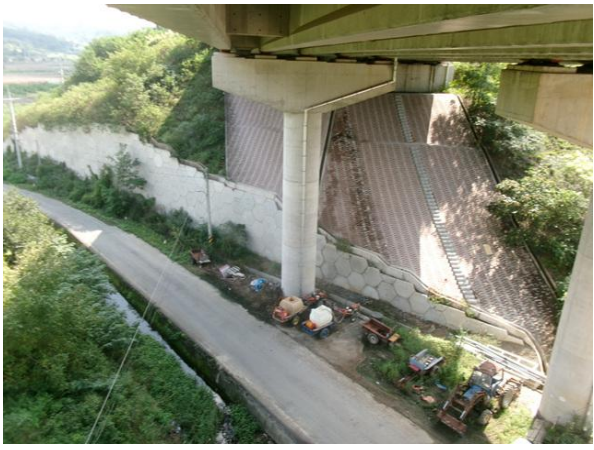
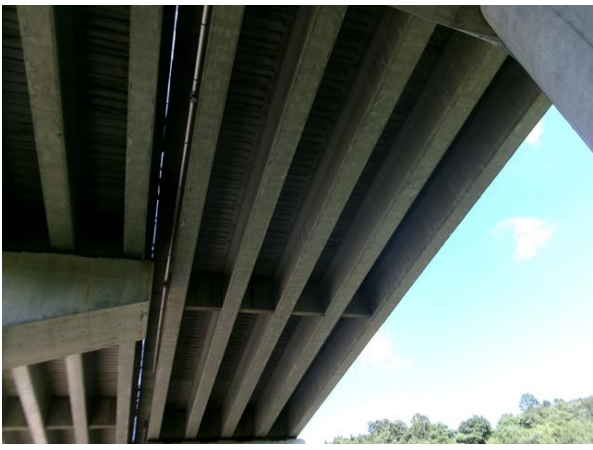
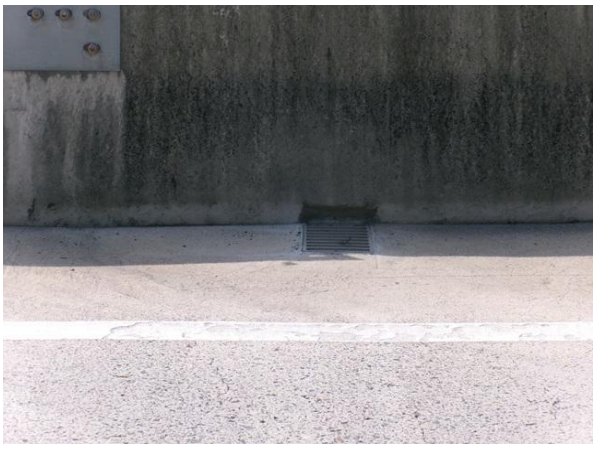
【사진 27.3.28】 교량의 공중이용시설 10대 위험요소 손상현황

| 교각 코핑부 상태양호 | |
| 중분대 하면 상태양호 | 교량 집수구 상태양호 |

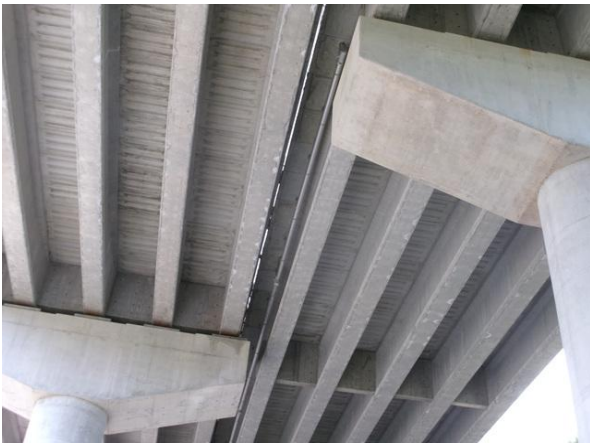
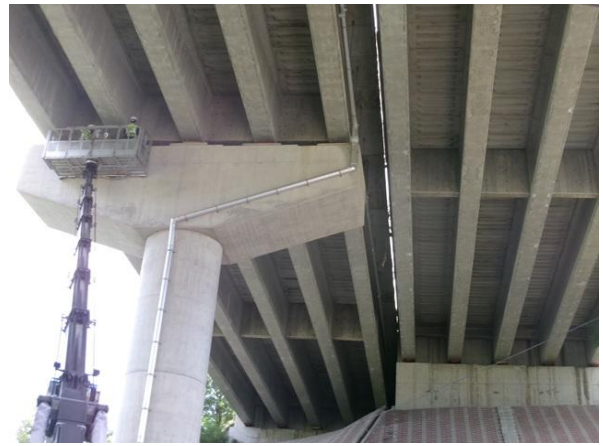
배수관 고정상태 양호

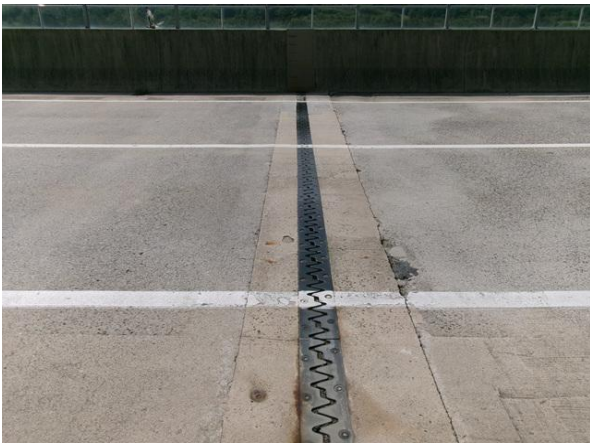
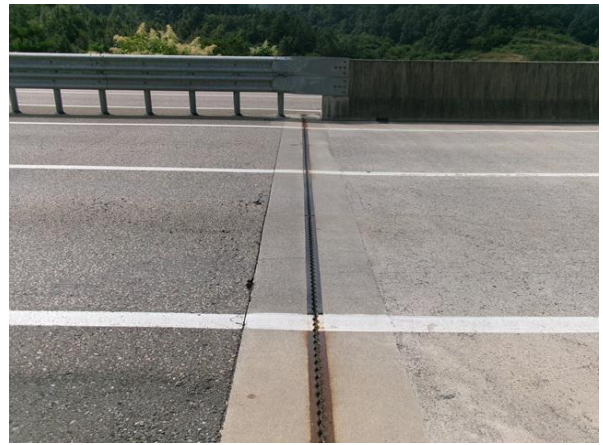
신축이음 상태양호

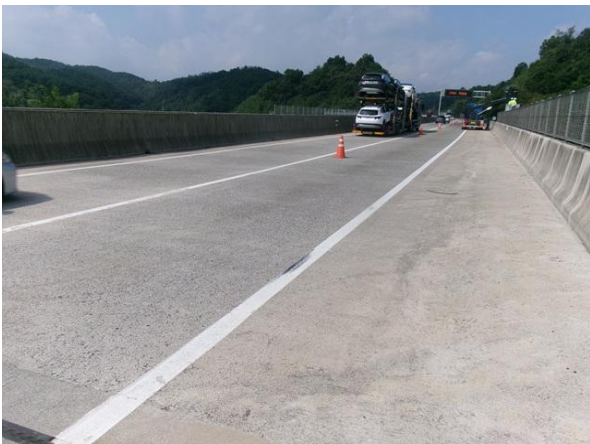
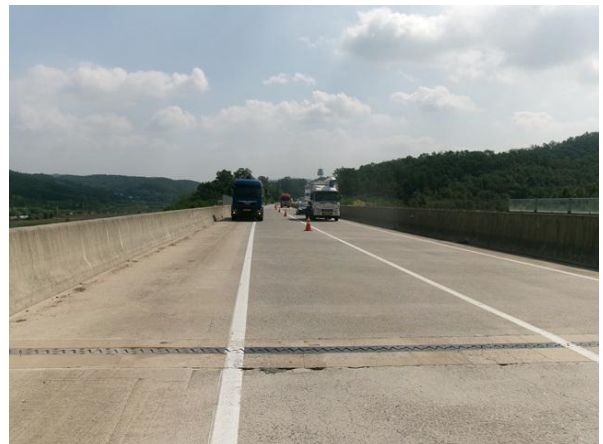
교면포장 상태양호

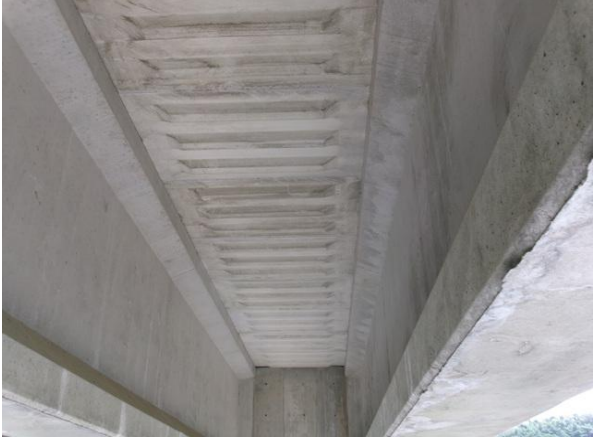
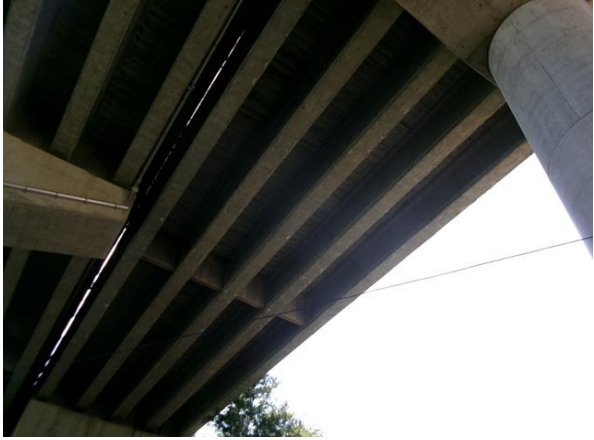
【사진 27.3.30】 바닥판하면 손상현황

| 손상현황 | • S2 상태양호 | 손상현황 | • S3 상태양호 |

- 손상이 없는 양호한 상태로 확인되었다.

- 바닥판하면은 손상이 없는 양호한 상태로, 주기적인 점검을 통한 신규 손상의 발생여부 확인 등의 유지관리가 필요하다.

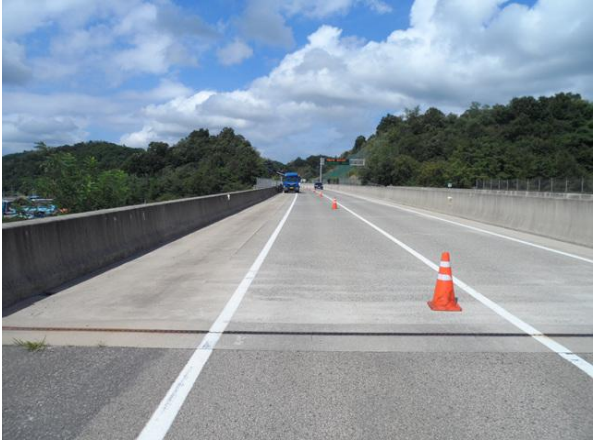
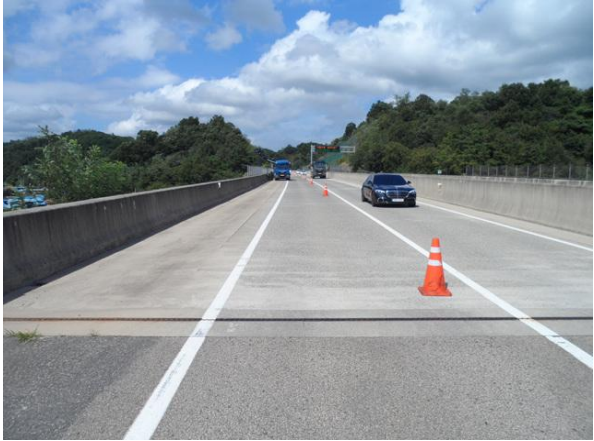
| 손상현황 | • 상태양호 | 손상현황 | • 상태양호 |

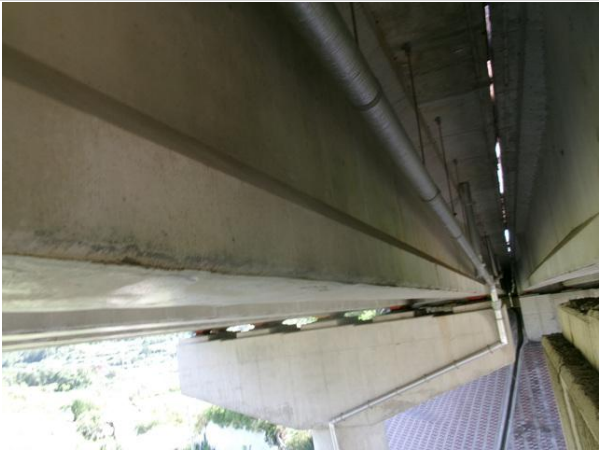
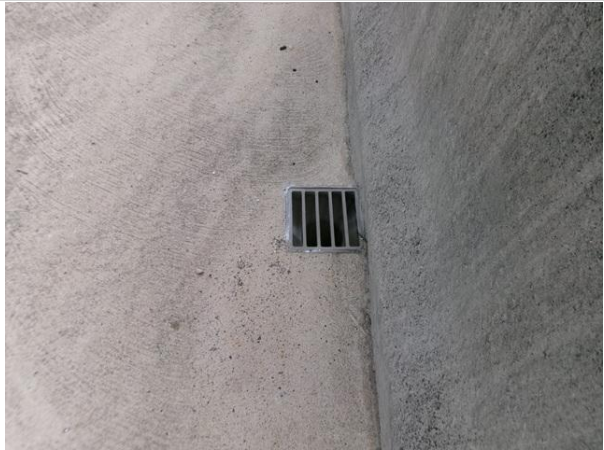
【사진 27.3.50】 배수시설 손상현황

- 배수시설에 대한 외관조사 결과, 손상이 없는 양호한 상태로 조사되었다.

| 손상현황 | • 배수관 상태양호 | 손상현황 | • 배수구 상태양호 |
| 원 인 | • - | 원 인 | • - |

- 기존 배수구 막힘에 대한 보수가 실시되었고, 손상이 없는 양호한 상태이다.

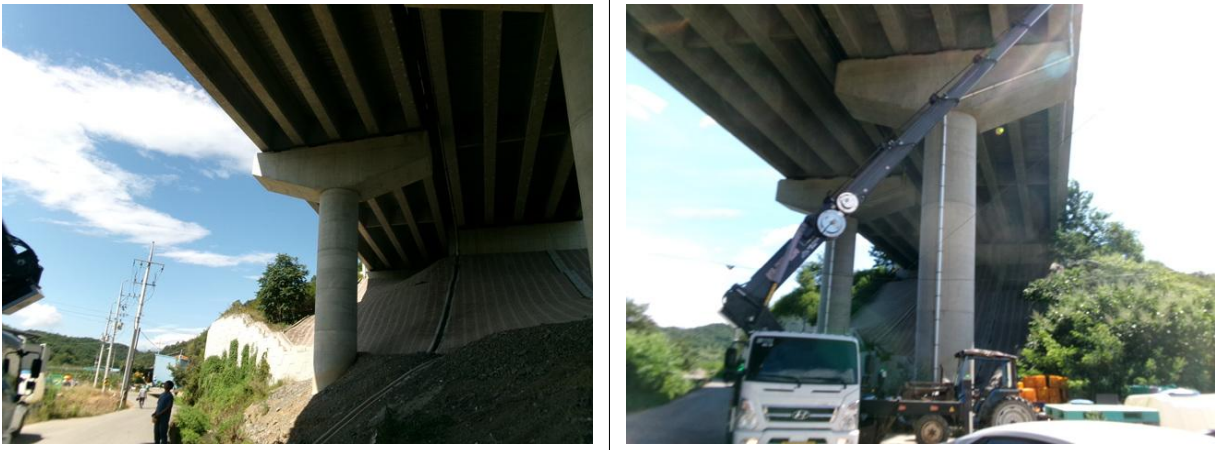
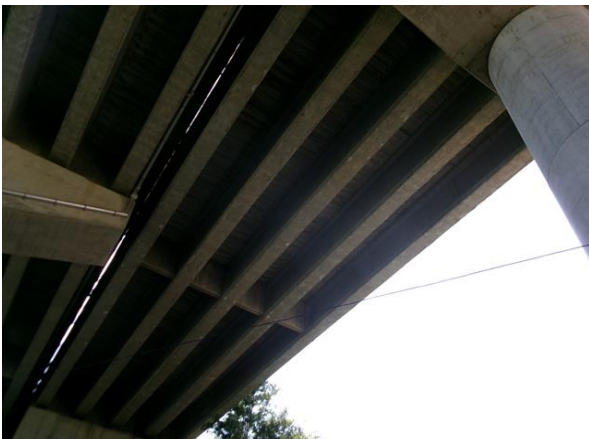
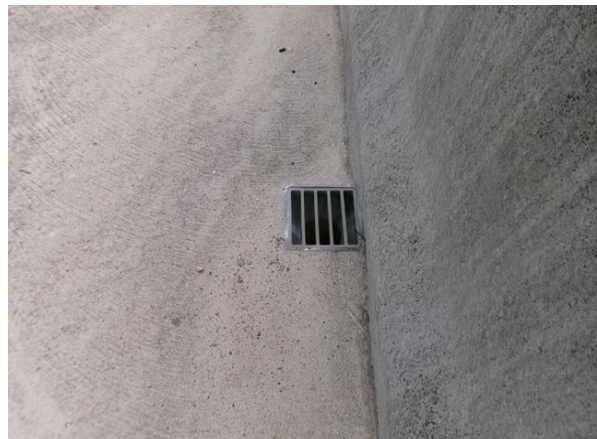
【사진 27.3.53】 교량의 공중이용시설 10대 위험요소 손상현황

- 본 과업대상 중들교는 S2구간이 곡산길을 횡단하는 교량이다.
- 중대시민재해를 유발할 수 있는 위험요소로 낙하물, 교량접속부 파손, 포장불량, 배수시설 기능저하 등 항목이 해당된다.
- 공중이용시설 10대 위험요소 중 교량에 해당하는 항목에 대한 점검결과, 손상이 없는 양호한 상태이다.
- 점검일 현재는 중대결함이 없는 비교적 양호한 상태이지만 향후, 소형결함으로도 재해 발생 가능성이 있으므로 유해·위험요인이 있는 취약시설물에 대한 중점관리 및 예방 차원의 보수·보강 등의 유지관리가 필요하다.

| 교각 코핑부 상태양호 | |
| 중분대 하면 상태양호 | 교량 집수구 상태양호 |

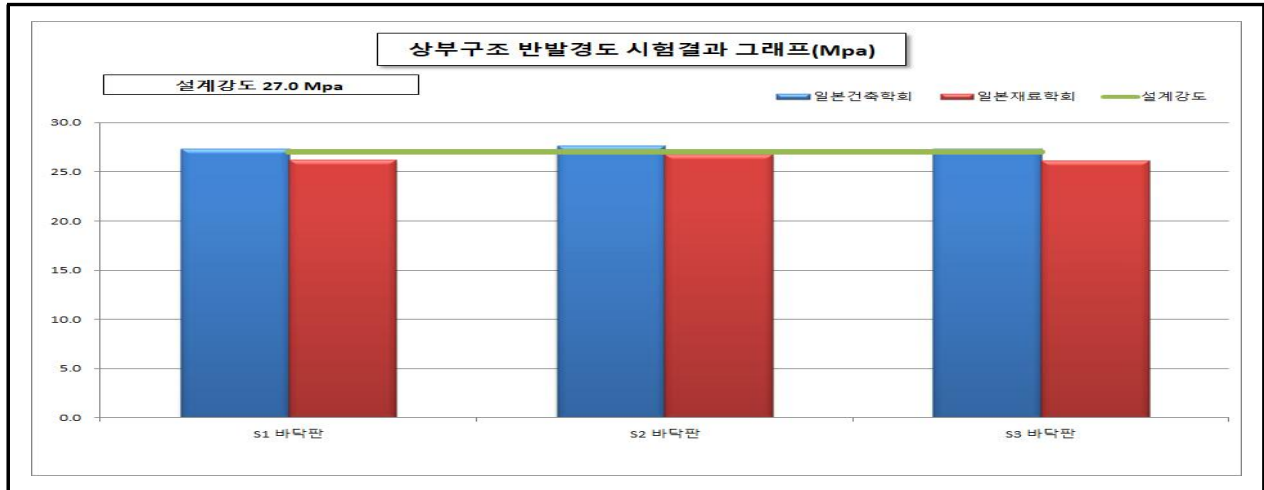
【그림 27.4.3】 상주방향 상부구조 반발경도시험 측정결과

- 반발경도법에 의한 압축강도 측정결과 상부구조(바닥판 하면) 27.3~27.7MPa, 하부구조(교대) 27.0~27.1MPa, 하부구조(교각) 27.6~27.7MPa로 측정되었으며, 설계기준 압축강도(바닥판 하면: 27.0MPa, 교대: 24.0MPa, 교각: 27.0MPa)를 전반적으로 상회하여 콘크리트의 강도상태는 양호한 것으로 확인된다. 또한 비건전부의 측정강도가 설계기준 압축강도를 상회하고, 건전부 대비 100.9%이상으로 콘크리트의 강도는 양호한 상태로 판단된다. 따라서, 금회 시험을 실시한 콘크리트 강도는 공용년수 경과에 따른 강도 저하가 발생되지 않은 것으로 판단된다.

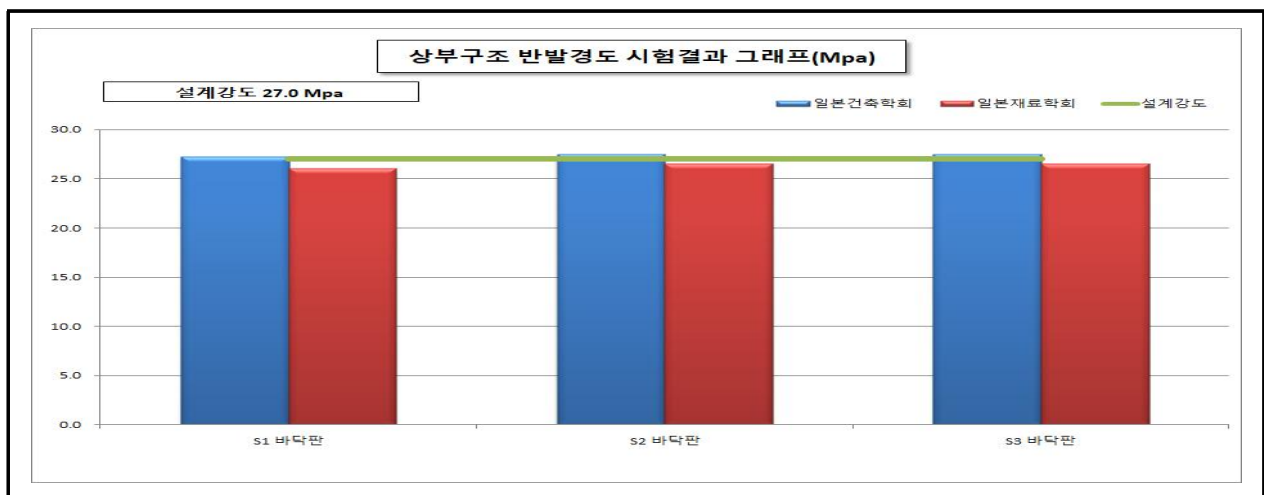
【그림 27.4.5】 영천방향 상부구조 반발경도시험 측정결과

- 반발경도법에 의한 압축강도 측정결과 상부구조(바닥판 하면) 27.2~27.5MPa, 하부구조(교대) 26.5~26.7MPa, 하부구조(교각) 28.0~28.2MPa로 측정되었으며, 설계기준 압축강도(바닥판 하면: 27.0MPa, 교대: 24.0MPa, 교각: 27.0MPa)를 전반적으로 상회하여 콘크리트의 강도상태는 양호한것으로 확인된다. 또한 비건전부의 측정강도가 설계기준 압축강도를 상회하고, 건전부 대비 101.1%이상으로 콘크리트의 강도는 양호한 상태로 판단된다. 따라서, 금회 시험을 실시한 콘크리트 강도는 공용년수 경과에 따른 강도 저하가 발생되지 않은 것으로 판단된다.
