상주영천고속도로 2024~2025년 시설물 안전점검 용역  
(2025년 상반기 정기안전점검)

# 외 관 조 사 망 도

오로교

2025.04

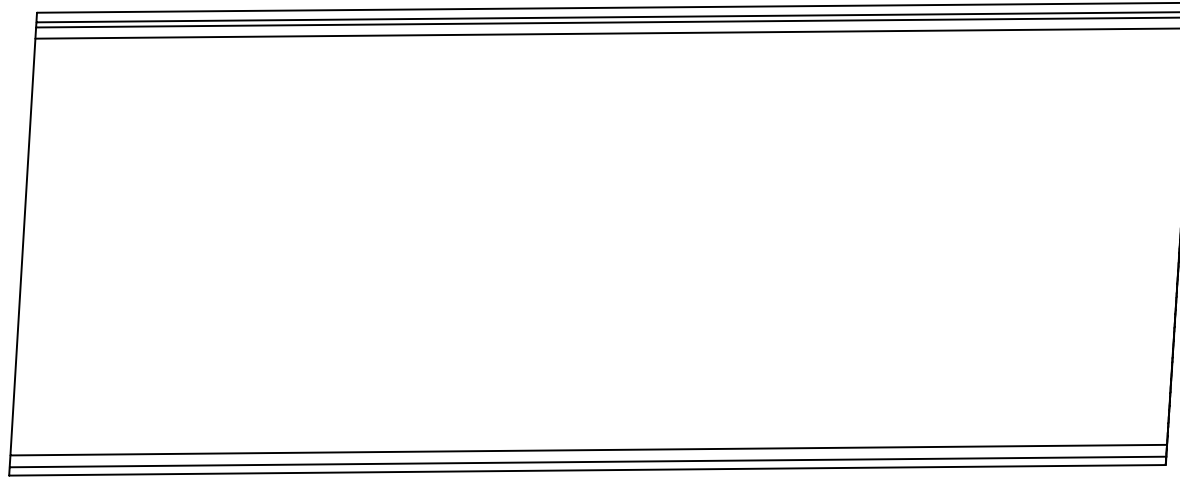
| 번호 | 구분 | 부재 | 손상내용 | 손상현황 | | | | | | 비 고 |
|---|---|---|---|---|---|---|---|---|---|---|
| 2 | 23하 | 신축이음 | 후타재 균열 | 0.2 | 0.3 | | 3.90 | m | 13 | |

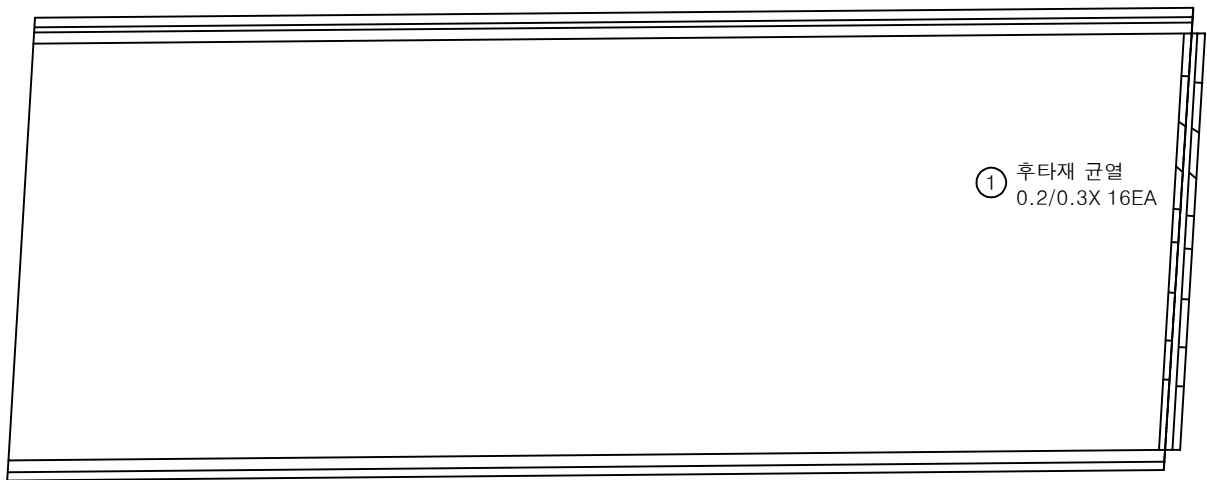
| 번호 | 구분 | 부재 | 손상내용 | 손상현황 | | | | | | 비고 |
|---|---|---|---|---|---|---|---|---|---|---|
| 1 | 19하 | 신축이음 | 후타재 균열 | 0.2 | 0.3 | | 4.80 | m | 16 | |

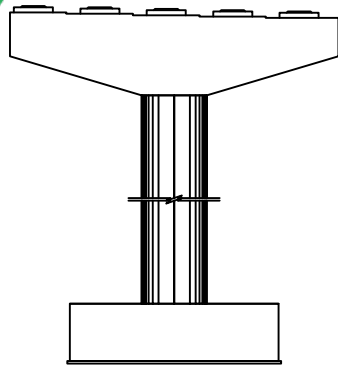
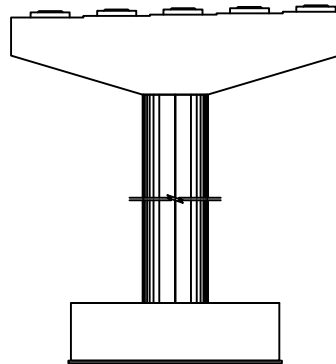
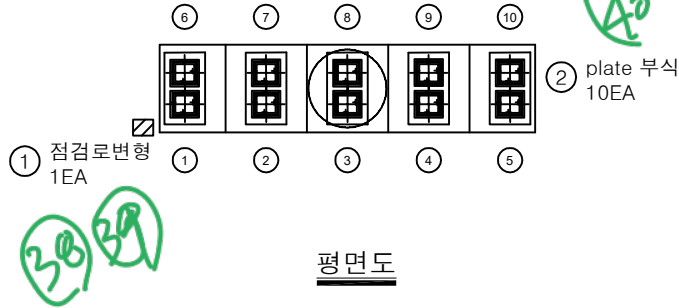
1D : 오로교 교각 P7 (상주방향)

| 번호 | 구분 | 부재 | 손상내용 | 손상현황 | | | | | | 비고 |
|---|---|---|---|---|---|---|---|---|---|---|
| 2 | 21하 | 교량받침 | plate 부식 | | | | 10.00 | EA | 10 | |

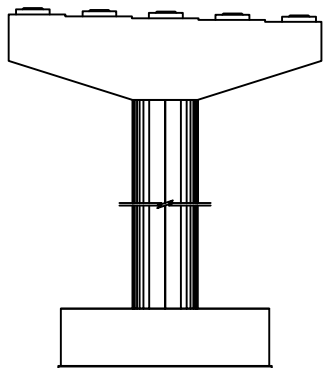
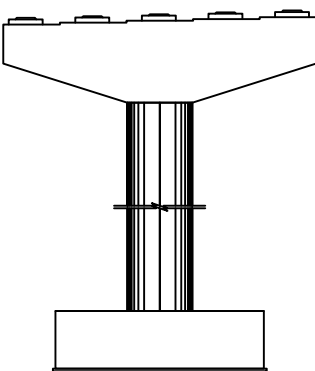
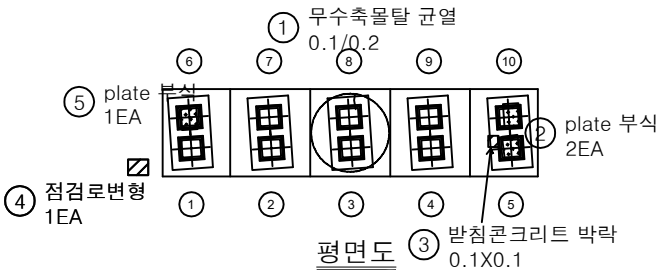
| 번호 | 구분 | 부재 | 손상내용 | 손상현황 | | | | | | 비고 |
|---|---|---|---|---|---|---|---|---|---|---|
| 1 | 19하 | 교량받침 | 무수축물탈 균열 | 0.1 | 0.2 | | 0.20 | m | 1 | |
| 2 | 19하 | 교량받침 | plate 부식 | | | | 2.00 | EA | 2 | |
| 5 | 25상 | 교량받침 | plate 부식 | | | | 1.00 | EA | 1 | |

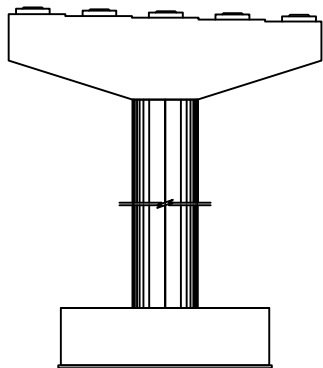
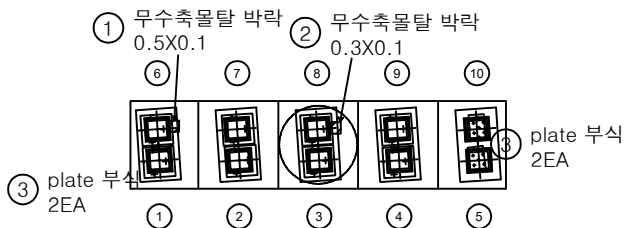
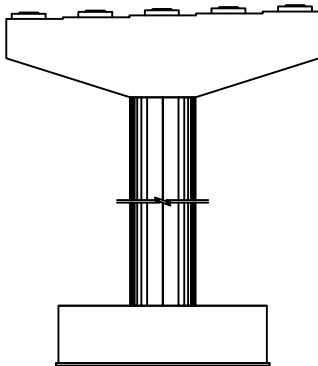
| 번호 | 구분 | 부재 | 손상내용 | 손상현황 | | | | | | 비고 |
|---|---|---|---|---|---|---|---|---|---|---|
| 3 | 21하 | 교량받침 | plate 부식 | | | | 2.00 | EA | 2 | |
| 4 | 19하 | 교량받침 | plate 부식 | | | | 8.00 | EA | 8 | |

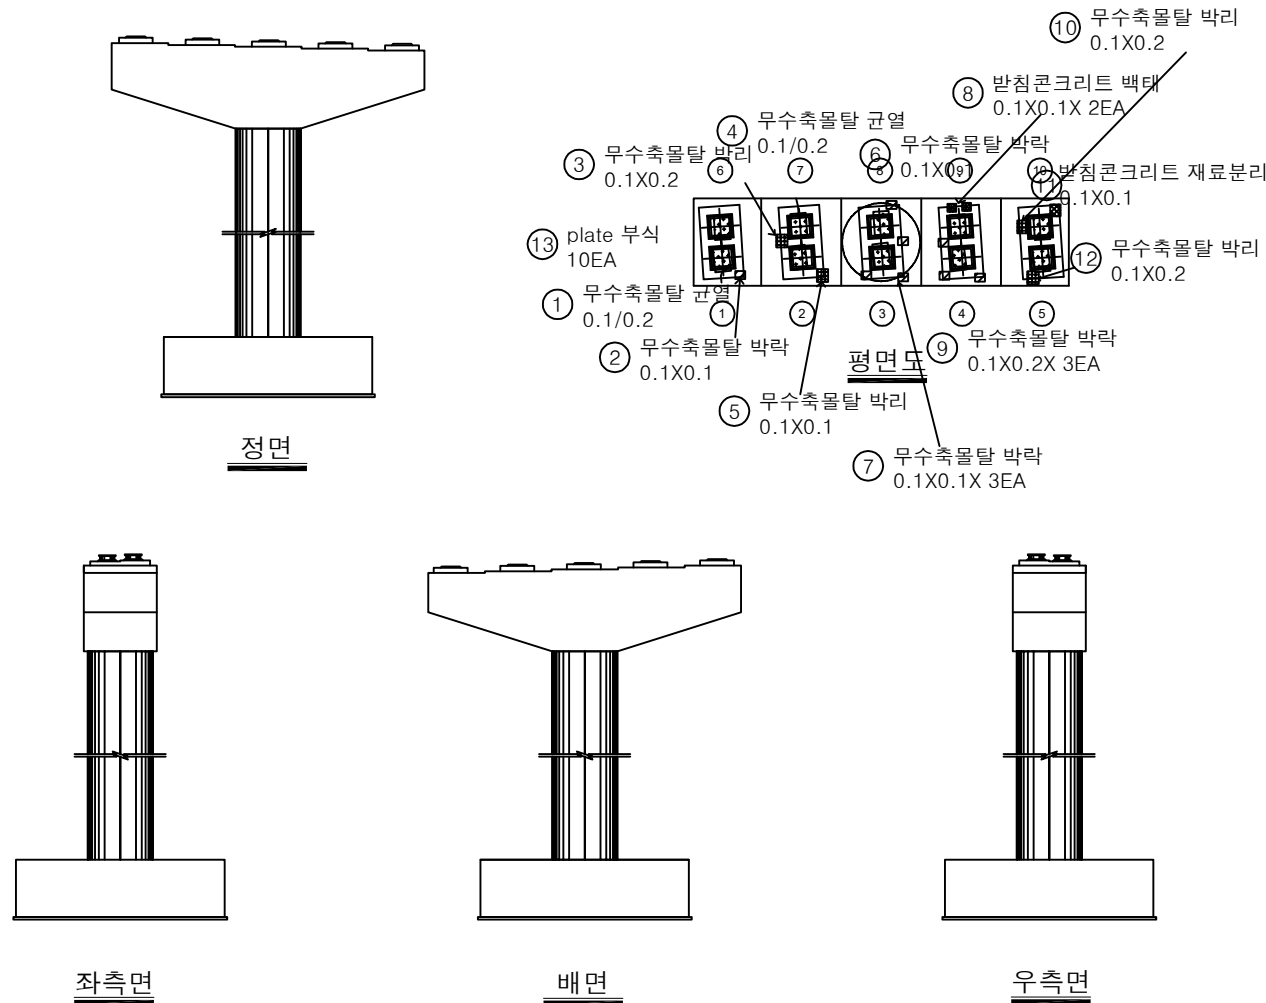
| 번호 | 구분 | 부재 | 손상내용 | 손상현황 | | | | | | 비고 |
|---|---|---|---|---|---|---|---|---|---|---|
| 1 | 19하 | 교량받침 | 무수축물탈 균열 | 0.1 | 0.2 | | 0.20 | m | 1 | |
| 4 | 19하 | 교량받침 | 무수축물탈 균열 | 0.1 | 0.2 | | 0.20 | m | 1 | |
| 13 | 19하 | 교량받침 | plate 부식 | | | | 10.00 | EA | 10 | |

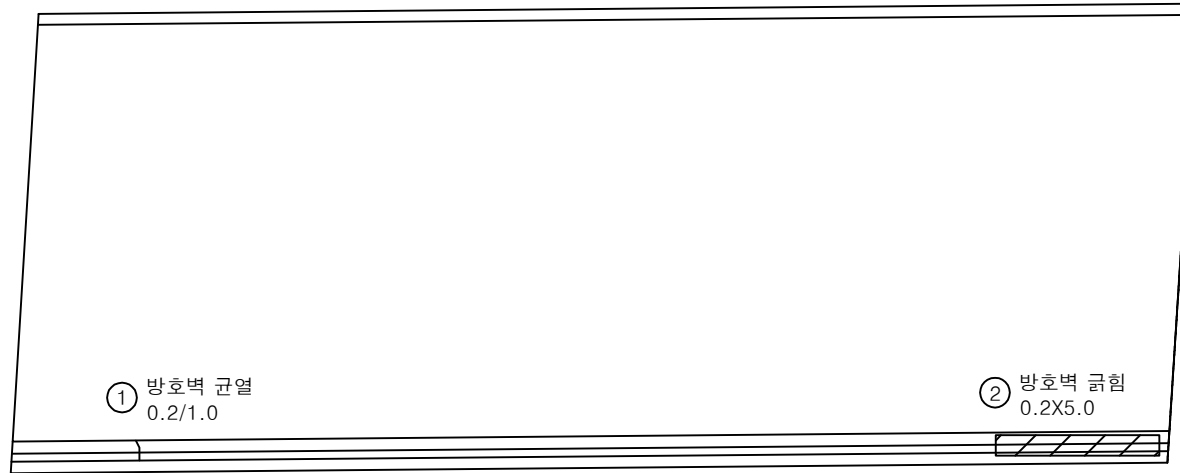
| 번호 | 구분 | 부재 | 손상내용 | 손상현황 | | | | | | 비고 |
|---|---|---|---|---|---|---|---|---|---|---|
| 1 | 19하 | 방호벽 | 방호벽 균열 | 0.2 | 1.0 | | 1.00 | m | 1 | |

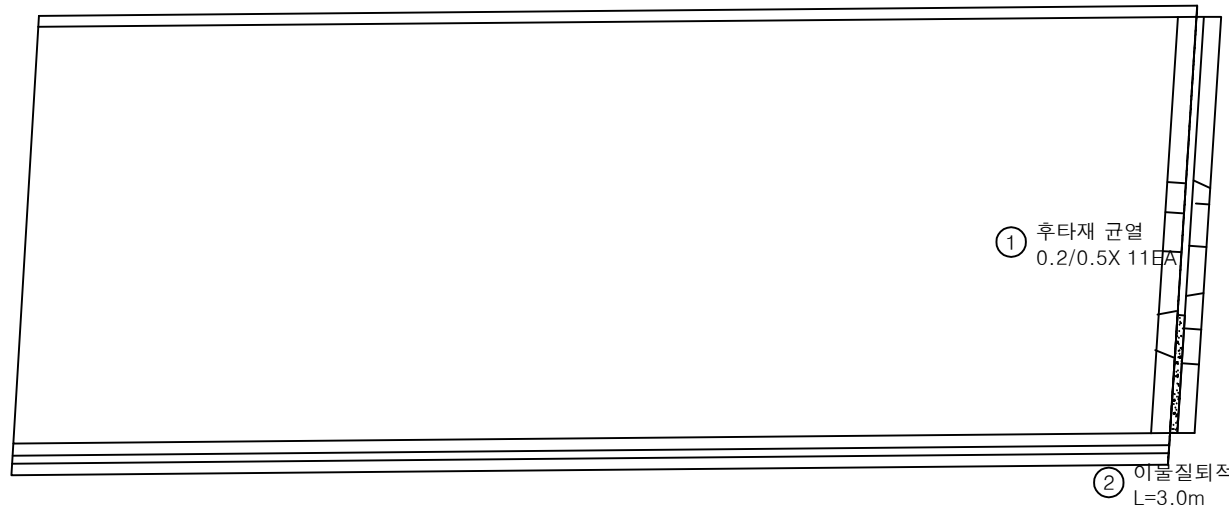
| 번호 | 구분 | 부재 | 손상내용 | 손상현황 | | | | | | 비고 |
|---|---|---|---|---|---|---|---|---|---|---|
| 1 | 19하 | 신축이음 | 후타재 균열 | 0.2 | 0.5 | | 5.50 | m | 11 | |

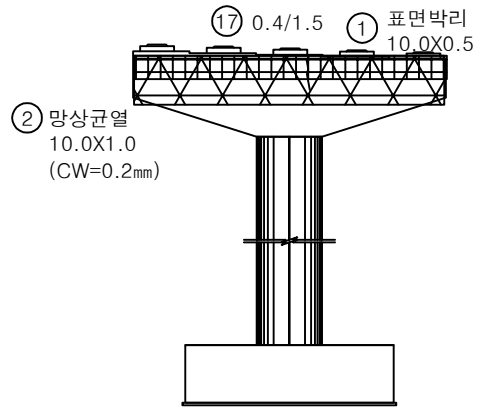
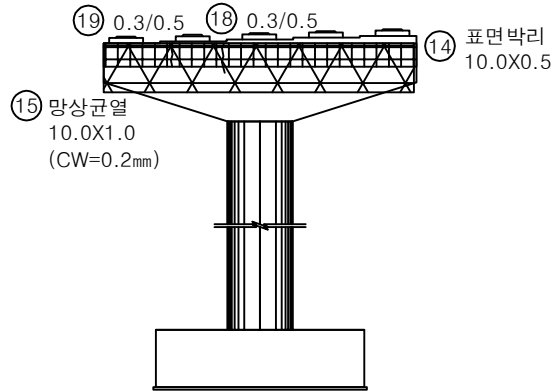
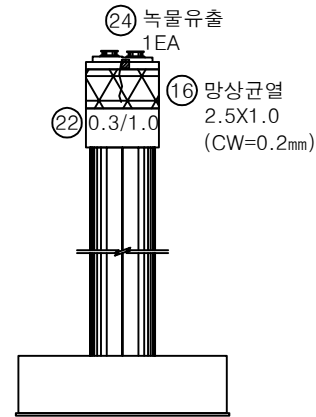
| 도면번호 | 41 |

| 번호 | 구분 | 부재 | 손상내용 | 손상현황 | | | | | | 비고 |
|---|---|---|---|---|---|---|---|---|---|---|
| 2 | 19하 | 교각 | 망상균열 | 0.2 | 10.0 | 1.0 | 10.00 | m <sup>2</sup> | 1 | |
| 3 | 19하 | 교량받침 | 무수축물탈 균열 | 0.1 | 0.2 | | 0.40 | m | 2 | |
| 4 | 19하 | 교량받침 | 받침콘크리트 균열 | 0.2 | 0.5 | | 0.50 | m | 1 | |
| 5 | 19하 | 교량받침 | 무수축물탈 균열 | 0.2 | 0.2 | | 0.20 | m | 1 | |
| 6 | 19하 | 교량받침 | 받침콘크리트 균열 | 0.2 | 0.5 | | 0.50 | m | 1 | |
| 15 | 19하 | 교각 | 망상균열 | 0.2 | 10.0 | 1.0 | 10.00 | m <sup>2</sup> | 1 | |
| 16 | 19하 | 교각 | 망상균열 | 0.2 | 2.5 | 1.0 | 2.50 | m <sup>2</sup> | 1 | |
| 17 | 21하 | 교각 | 균열(0.3mm이상) | 0.4 | 1.5 | | 1.50 | m | 1 | |
| 18 | 21하 | 교각 | 균열(0.3mm이상) | 0.3 | 0.5 | | 0.50 | m | 1 | |
| 19 | 21하 | 교각 | 균열(0.3mm이상) | 0.3 | 0.5 | | 0.50 | m | 1 | |
| 20 | 21하 | 교각 | 균열(0.3mm이상) | 0.3 | 2.0 | | 2.00 | m | 1 | |
| 21 | 23하 | 교각 | 균열(0.3mm이상) | 0.4 | 1.5 | | 1.50 | m | 1 | |
| 22 | 23하 | 교각 | 균열(0.3mm이상) | 0.3 | 1.0 | | 1.00 | m | 1 | |
| 23 | 25상 | 교각 | 균열(0.3mm이상) | 0.3 | 2.5 | | 2.50 | m | 1 | |

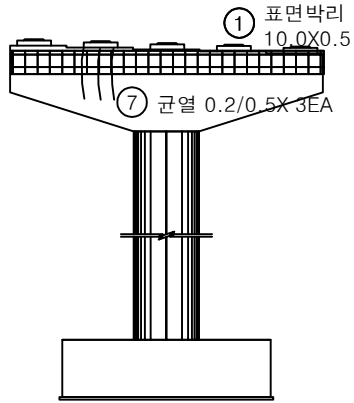
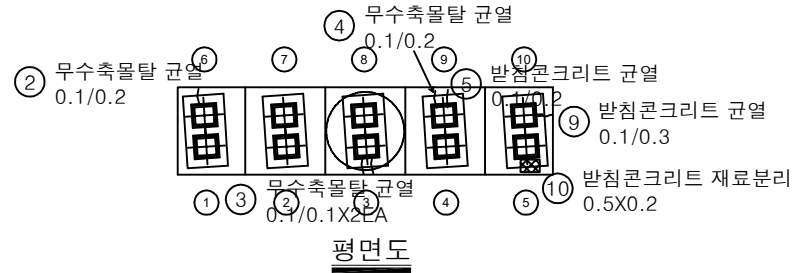
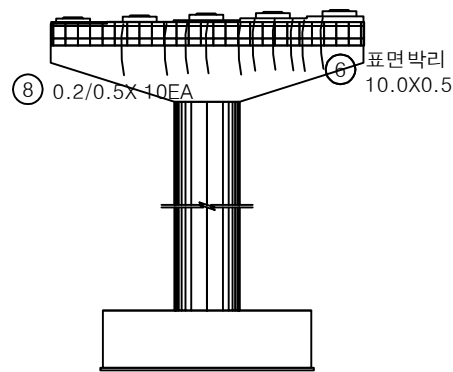
| 번호 | 구분 | 부재 | 손상내용 | 손상현황 | | | | | | 비고 |
|---|---|---|---|---|---|---|---|---|---|---|
| 2 | 19하 | 교량받침 | 무수축물탈 균열 | 0.1 | 0.2 | | 0.20 | m | 1 | |
| 3 | 19하 | 교량받침 | 무수축물탈 균열 | 0.1 | 0.1 | | 0.20 | m | 2 | |
| 4 | 19하 | 교량받침 | 무수축물탈 균열 | 0.1 | 0.2 | | 0.20 | m | 1 | |
| 5 | 19하 | 교량받침 | 받침콘크리트 균열 | 0.1 | 0.2 | | 0.20 | m | 1 | |
| 7 | 19하 | 교각 | 균열(0.3mm미만) | 0.2 | 0.5 | | 1.50 | m | 3 | |
| 8 | 19하 | 교각 | 균열(0.3mm미만) | 0.2 | 0.5 | | 5.00 | m | 10 | |
| 9 | 21하 | 교량받침 | 받침콘크리트 균열 | 0.1 | 0.3 | | 0.30 | m | 1 | |

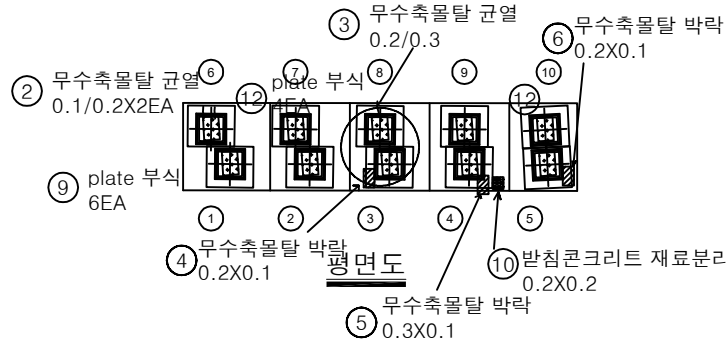
| 번호 | 구분 | 부재 | 손상내용 | 손상현황 | | | | | | 비고 |
|---|---|---|---|---|---|---|---|---|---|---|
| 2 | 19하 | 교량받침 | 무수축물탈 균열 | 0.1 | 0.2 | | 0.40 | m | 2 | |
| 3 | 19하 | 교량받침 | 무수축물탈 균열 | 0.2 | 0.3 | | 0.30 | m | 1 | |
| 9 | 19하 | 교량받침 | plate 부식 | | | | 6.00 | EA | 6 | |
| 12 | 25상 | 교량받침 | plate 부식 | | | | 4.00 | EA | 4 | |

① 표면박리  
10.0X0.3

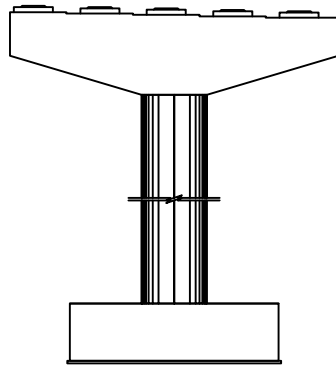
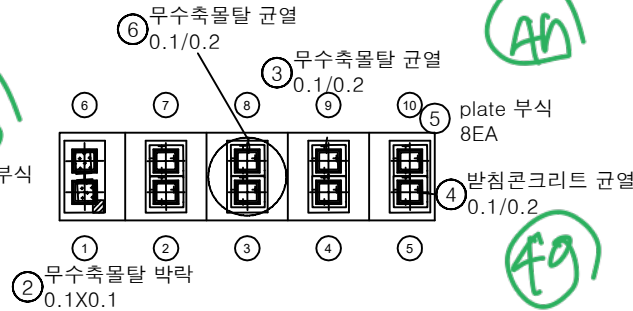
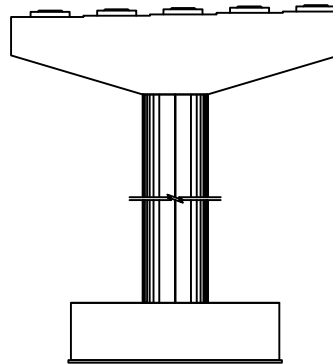
| 번호 | 구분 | 부재 | 손상내용 | 손상현황 | | | | | | 비고 |
|---|---|---|---|---|---|---|---|---|---|---|
| 1 | 19하 | 교량받침 | plate 부식 | | | | 2.00 | EA | 2 | |
| 3 | 19하 | 교량받침 | 무수축물탈 균열 | 0.1 | 0.2 | | 0.20 | m | 1 | |
| 4 | 19하 | 교량받침 | 받침콘크리트 균열 | 0.1 | 0.2 | | 0.20 | m | 1 | |
| 5 | 21하 | 교량받침 | plate 부식 | | | | 8.00 | EA | 8 | |
| 6 | 23하 | 교량받침 | 무수축물탈 균열 | 0.1 | 0.2 | | 0.20 | m | 1 | |

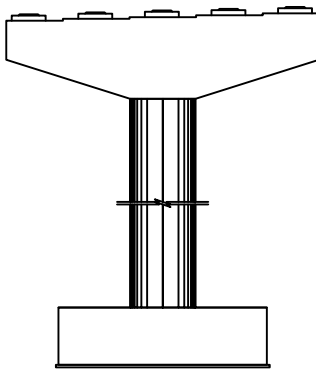
| 번호 | 구분 | 부재 | 손상내용 | 손상현황 | | | | | | 비고 |
|---|---|---|---|---|---|---|---|---|---|---|
| 1 | 19하 | 교량받침 | plate 부식 | | | | 2.00 | EA | 2 | |
| 3 | 19하 | 교량받침 | 무수축물탈 균열 | 0.1 | 0.2 | | 0.20 | m | 1 | |
| 4 | 19하 | 교량받침 | 무수축물탈 균열 | 0.1 | 0.5 | | 0.50 | m | 1 | |
| 5 | 19하 | 교량받침 | 무수축물탈 균열 | 0.1 | 0.2 | | 0.20 | m | 1 | |
| 6 | 23하 | 교량받침 | 무수축물탈 균열 | 0.1 | 0.2 | | 0.40 | m | 2 | |
