상주영천고속도로 2024~2025년 시설물 안전점검 용역  
(2025년 상반기 정기안전점검)

# 외 관 조 사 망 도

오로교

2025.04

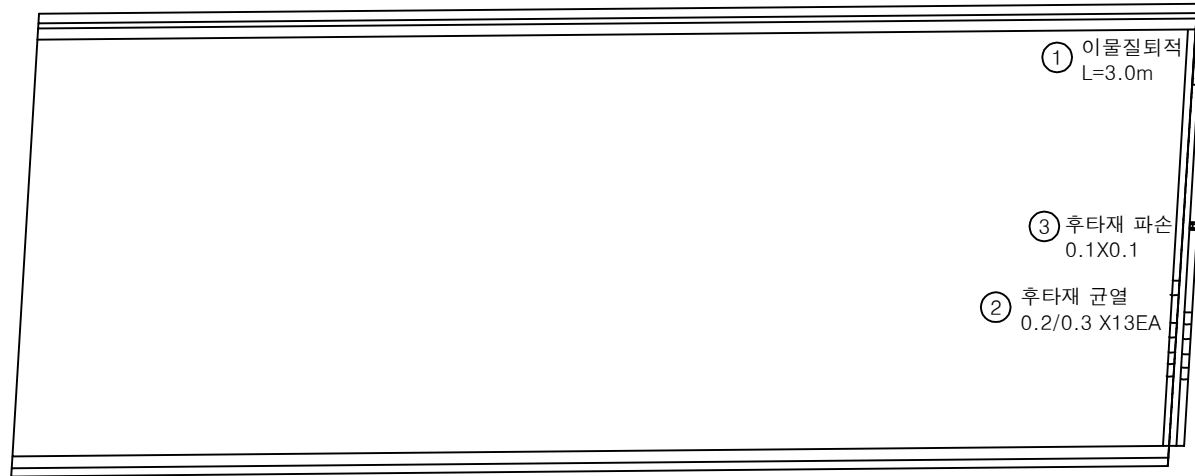
| 번호 | 구분 | 부재 | 손상내용 | 손상현황 | | | | | | 비고 |
|---|---|---|---|---|---|---|---|---|---|---|
| 2 | 23하 | 신축이음 | 후타재 균열 | 0.2 | 0.3 | | 3.90 | m | 13 | |

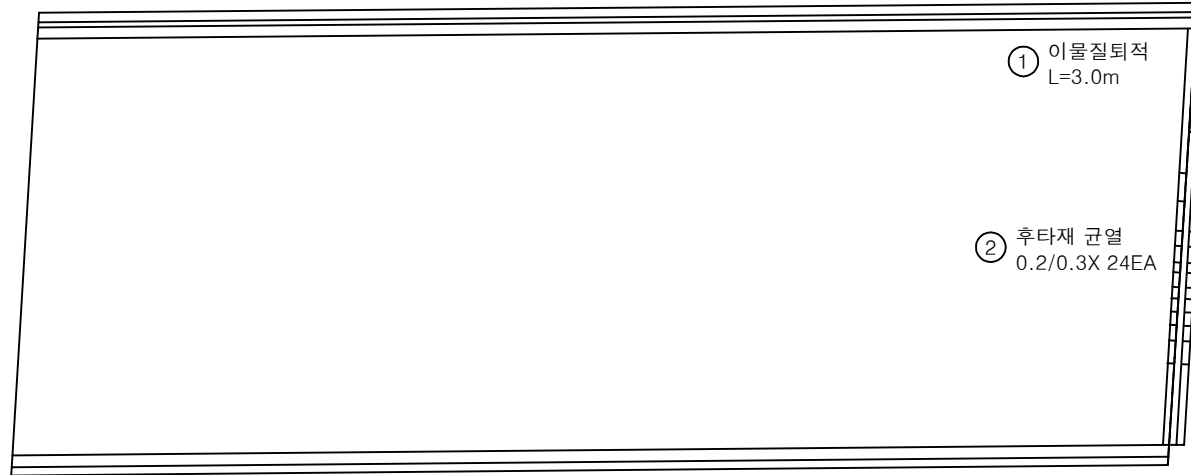
| 번호 | 구분 | 부재 | 손상내용 | 손상현황 | | | | | | 비고 |
|---|---|---|---|---|---|---|---|---|---|---|
| 2 | 19하 | 신축이음 | 후타재 균열 | 0.2 | 0.3 | | 7.20 | m | 24 | |

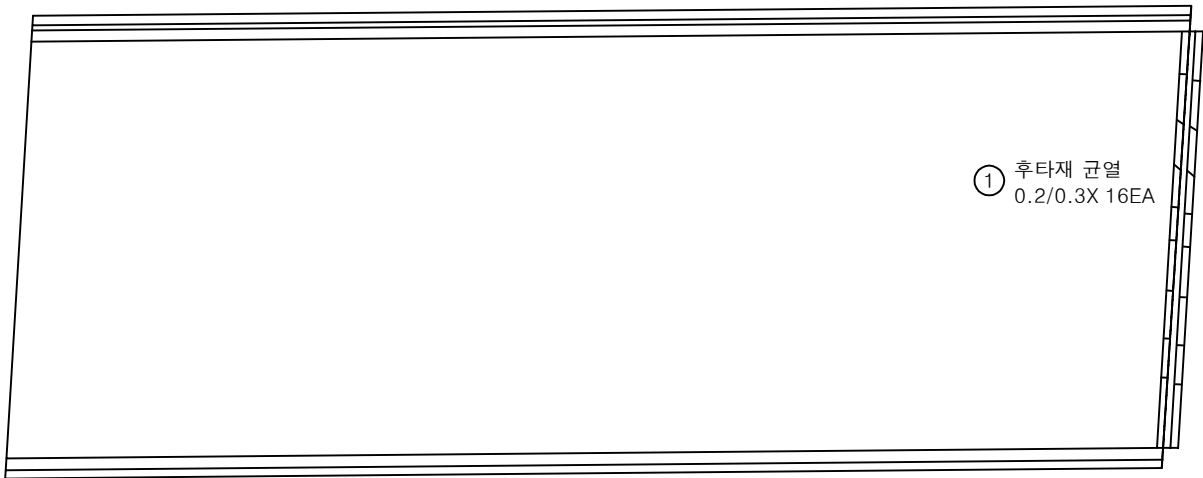
| 번호 | 구분 | 부재 | 손상내용 | 손상현황 | | | | | | 비고 |
|---|---|---|---|---|---|---|---|---|---|---|
| 1 | 19하 | 신축이음 | 후타재 균열 | 0.2 | 0.3 | | 4.80 | m | 16 | |

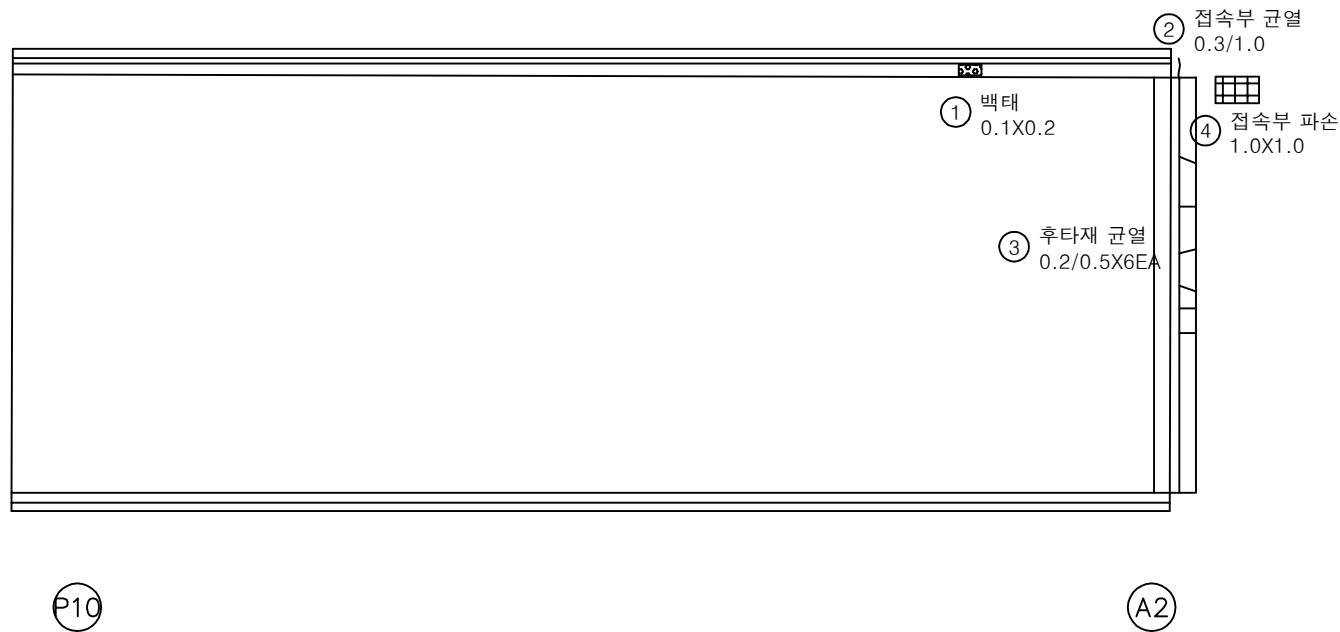
| 번호 | 구분 | 부재 | 손상내용 | 손상현황 | | | | | | 비 고 |
|---|---|---|---|---|---|---|---|---|---|---|
| 2 | 19하 | 교면포장 | 접속부 균열 | 0.3 | 1.0 | | 1.00 | m | 1 | |
| 3 | 19하 | 신속이음 | 후타재 균열 | 0.2 | 0.5 | | 3.00 | m | 6 | |

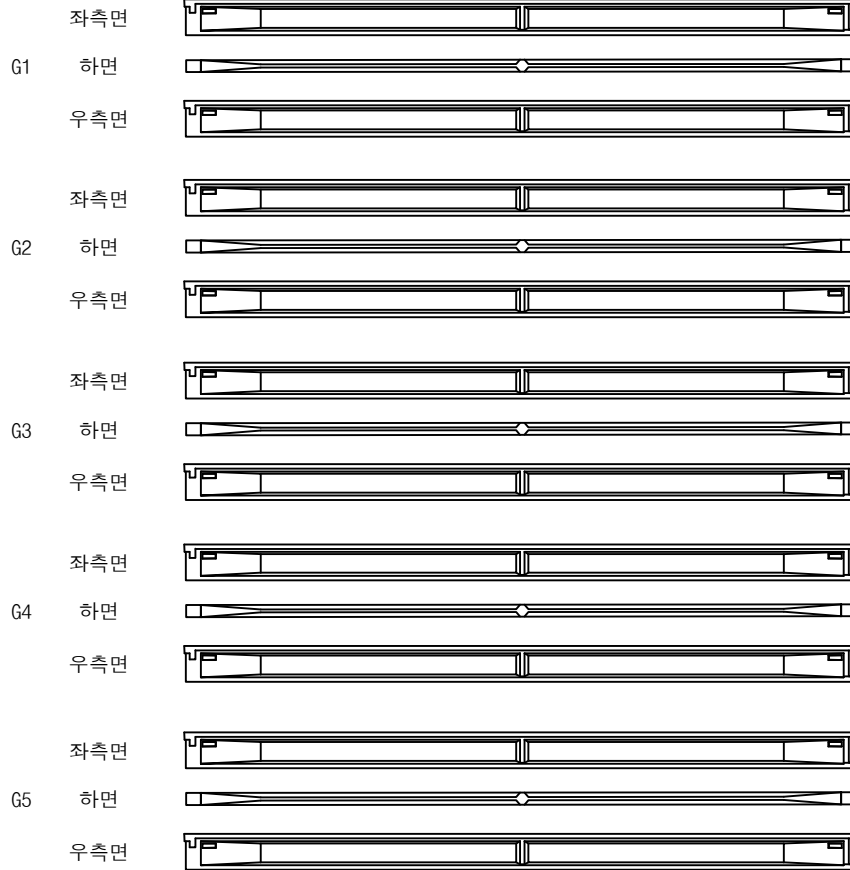
마4 S9-G5 전경영도.

① 망상균열  
1.5X1.0  
(CW=0.2mm)

| 번호 | 구분 | 부재 | 손상내용 | 손상현황 | | | | | | 비고 |
|---|---|---|---|---|---|---|---|---|---|---|
| 1 | 20상 | 거더 | 망상균열 | 0.2 | 1.5 | 1.0 | 1.50 | m <sup>2</sup> | 1 | 21'하 보수 |

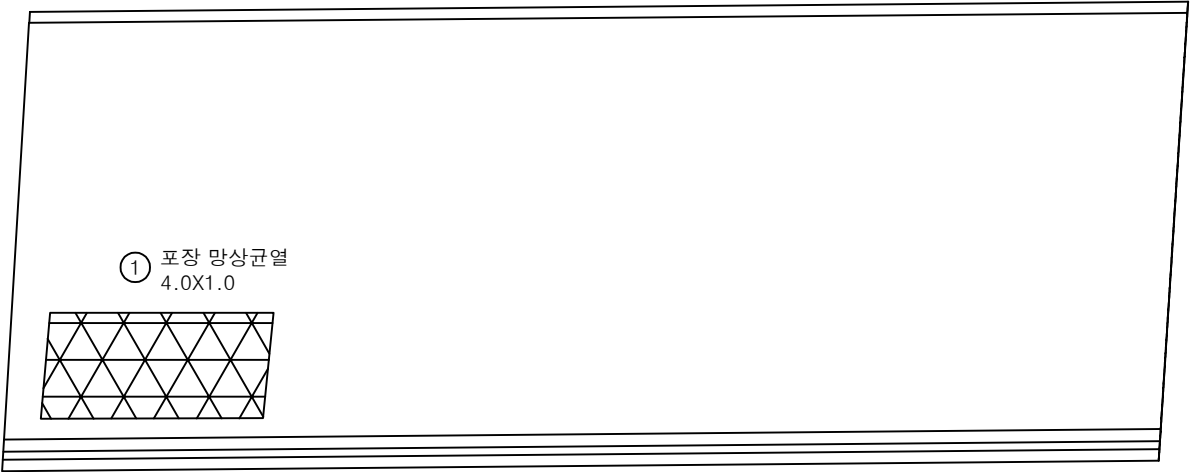
| 번호 | 구분 | 부재 | 손상내용 | 손상현황 | | | | | | 비고 |
|---|---|---|---|---|---|---|---|---|---|---|
| 1 | 19하 | 교면포장 | 포장 망상균열 | | 4.0 | 1.0 | 4.00 | m <sup>2</sup> | 1 | 21'상 보수 |

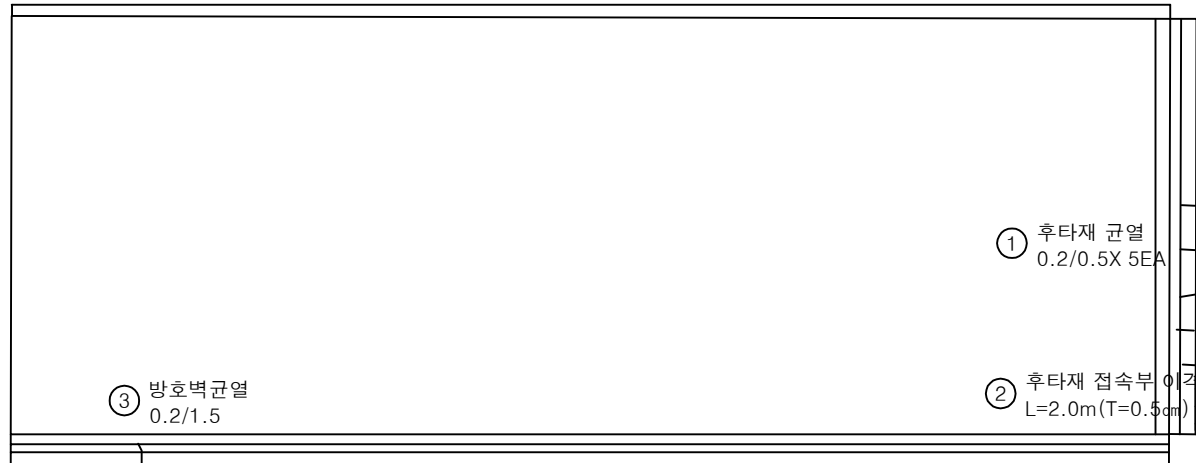
| 번호 | 구분 | 부재 | 손상내용 | 손상현황 | | | | | | 비고 |
|---|---|---|---|---|---|---|---|---|---|---|
| 1 | 19하 | 신축이음 | 후타재 균열 | 0.2 | 0.5 | | 2.50 | m | 5 | |
| 3 | 21하 | 방호벽 | 방호벽 균열 | 0.2 | 1.5 | | 1.50 | m | 1 | |

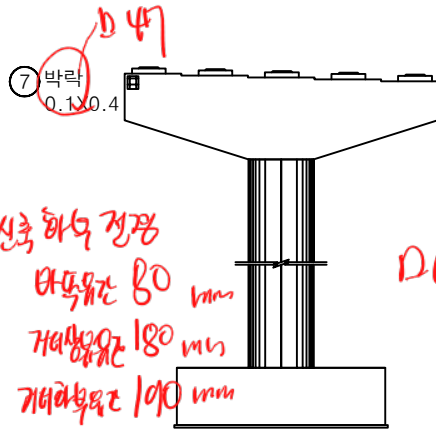
정면

D54 P8 신축 하부 정경

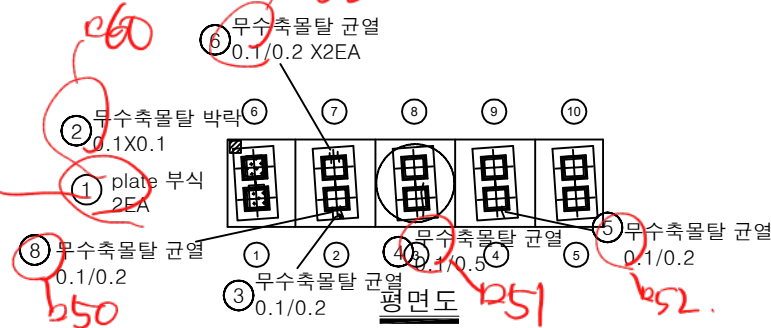
평면도

D53 P8-4105 이종강 -10mm
