상주영천고속도로 2024~2025년 시설물 안전점검 용역  
(2025년 상반기 정기안전점검)

# 외 관 조 사 망 도

오실교

2025.04

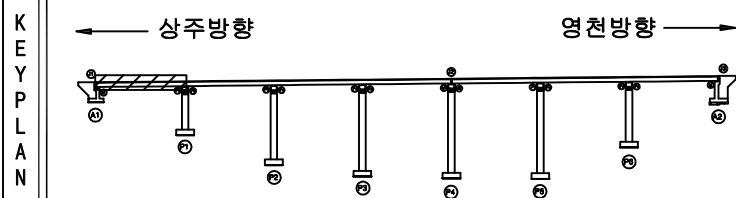
ID : 오실교 교면포장 S1 (상주방향)

| 번호 | 구분 | 부재 | 손상내용 | 손상현황 | | | | | | 비고 |
|---|---|---|---|---|---|---|---|---|---|---|
| 1 | 19하 | 신축이음 | 후타재 파손 | | 0.2 | 0.5 | 0.10 | m <sup>2</sup> | 1 | |
| 2 | 19하 | 신축이음 | 후타재 균열 | 0.2 | 0.5 | | 10.00 | m | 20 | |
| 3 | 19하 | 신축이음 | 후타재 균열 | 0.2 | 0.3 | | 6.00 | m | 20 | |
| 4 | 21하 | 방호벽 | 방호벽 균열 | 0.2 | 1.0 | | 6.00 | m | 6 | |
| 5 | 22상 | 교면포장 | 접속부포장침하(중분대하부층분리) | | 5.5 | | 5.50 | m | 1 | |
| 6 | 23하 | 방호벽 | 방호벽 파손 | | 1.5 | 1.5 | 2.25 | m <sup>2</sup> | 1 | |

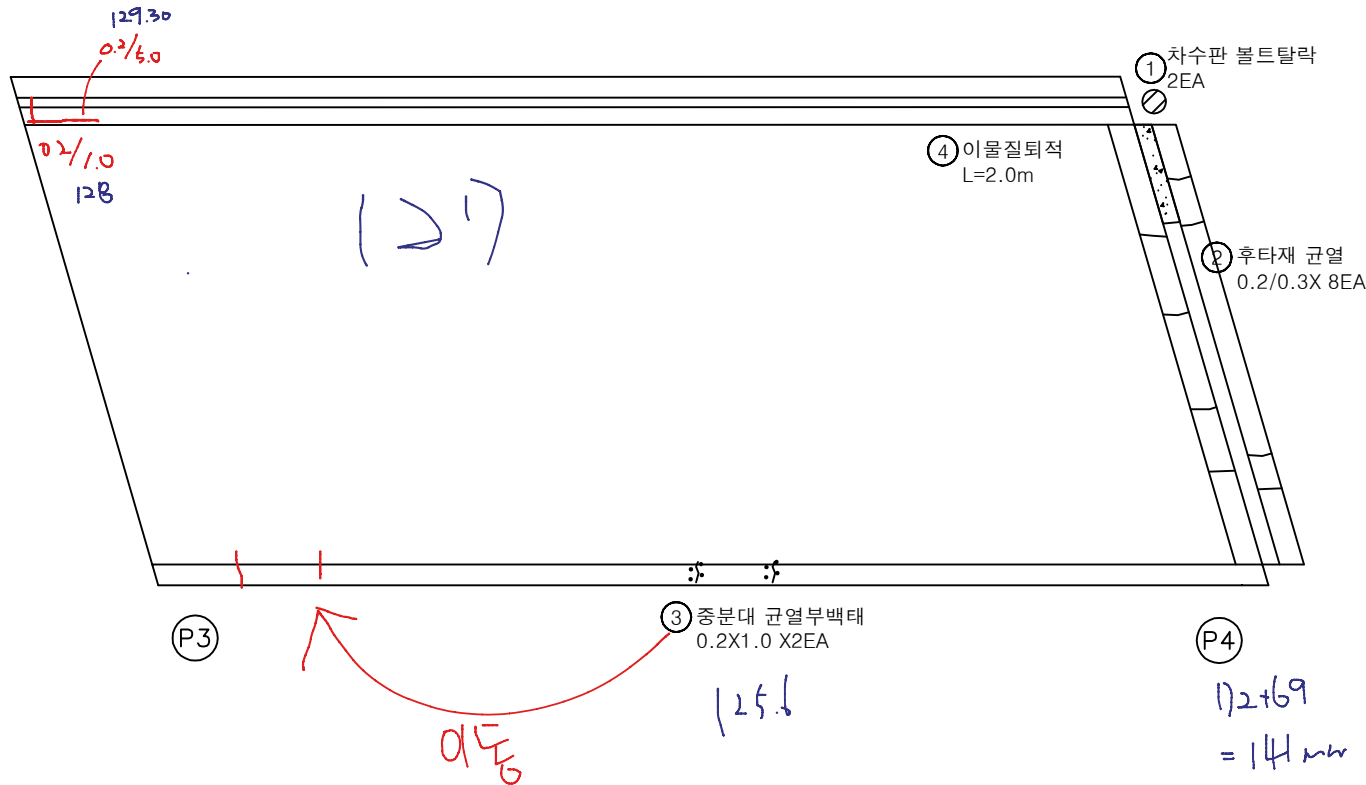
| 번호 | 구분 | 부재 | 손상내용 | 손상현황 | | | | | | 비고 |
|---|---|---|---|---|---|---|---|---|---|---|
| 2 | 19하 | 신축이음 | 후타재 균열 | 0.2 | 0.3 | | 2.40 | m | 8 | |
| 3 | 21하 | 중분대 | 균열부백태 | | 0.2 | 1.0 | 0.40 | m <sup>2</sup> | 2 | 22'상 보수 |

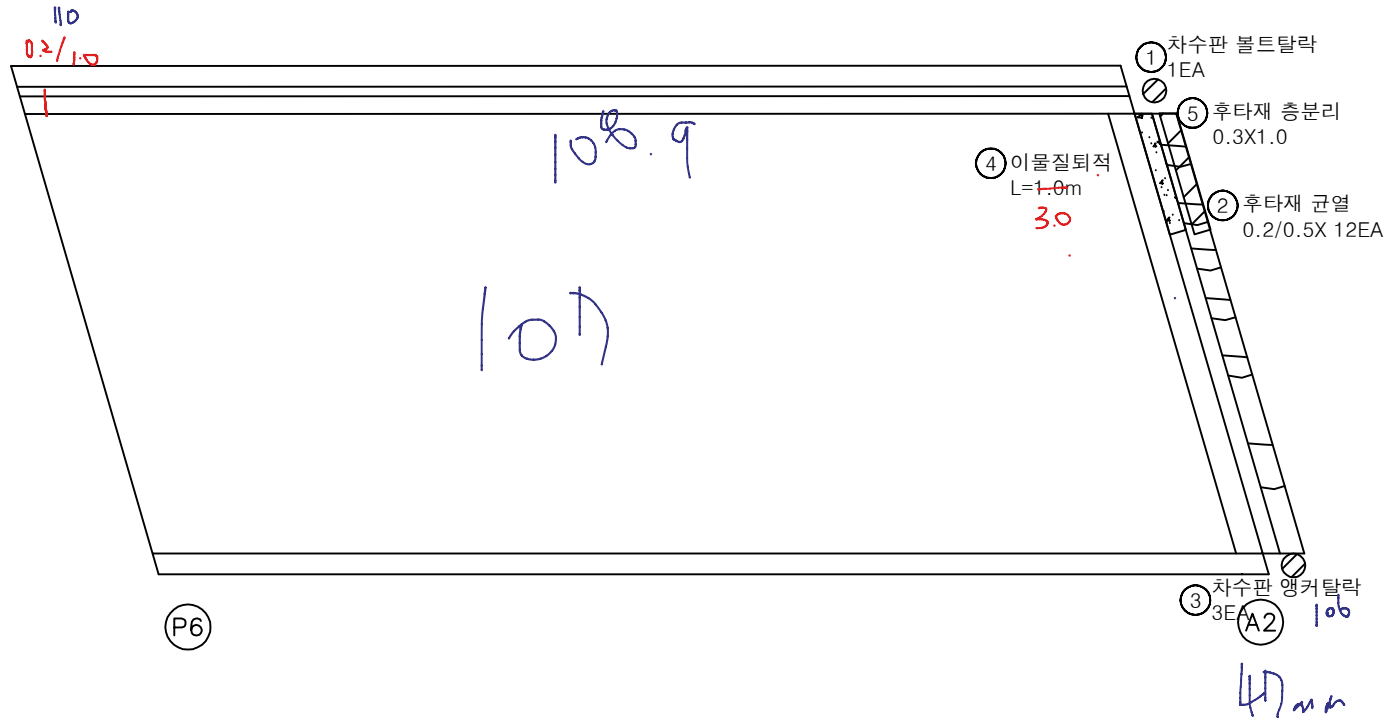
| 번호 | 구분 | 부재 | 손상내용 | 손상현황 | | | | | | 비고 |
|---|---|---|---|---|---|---|---|---|---|---|
| 2 | 19하 | 신축이음 | 후타재 균열 | 0.2 | 0.5 | | 6.00 | m | 12 | |

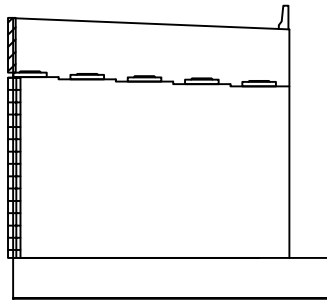
③ 실란트미시공  
L=2.0m

④ 실란트파손  
L=6.0m

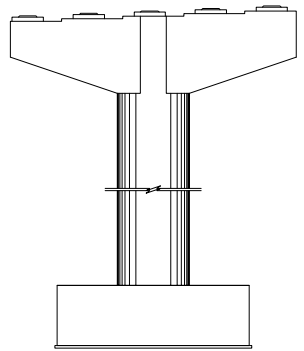
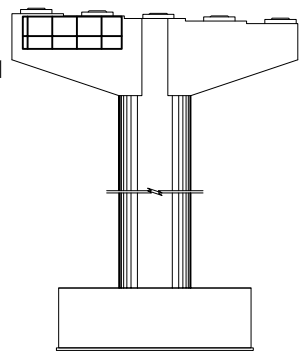
③ 표면박리  
5.0X1.0

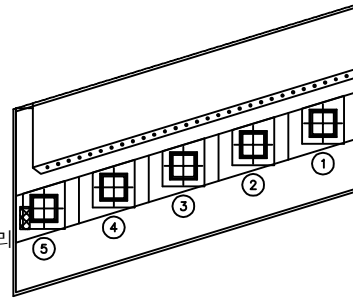
① 받침콘크리트 재료분리  
0.2X0.5
