상주영천고속도로 2024~2025년 시설물 안전점검 용역  
(2025년 상반기 정기안전점검)

# 외 관 조 사 망 도

불당교

2025.04

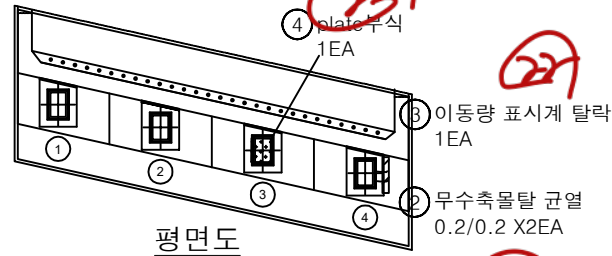
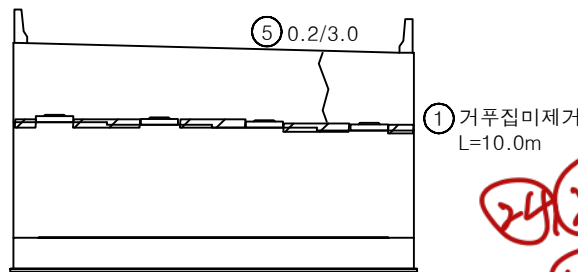
②⑦ A2 연판

②⑦-③③ A2 6 5m  
6 150m

| 번호 | 구분 | 부재 | 손상내용 | 손상현황 | | | | | | 비고 |
|---|---|---|---|---|---|---|---|---|---|---|
| 2 | 21하 | 교량받침 | 무수축물탈 균열 | 0.2 | 0.2 | | 0.40 | m | 2 | |
| 4 | 25상 | 교량받침 | plate 부식 | | | | 1.00 | EA | 1 | |
| 5 | 25상 | 교대 | 균열(0.3mm미만) | 0.2 | 3.0 | | 3.00 | m | 1 | |

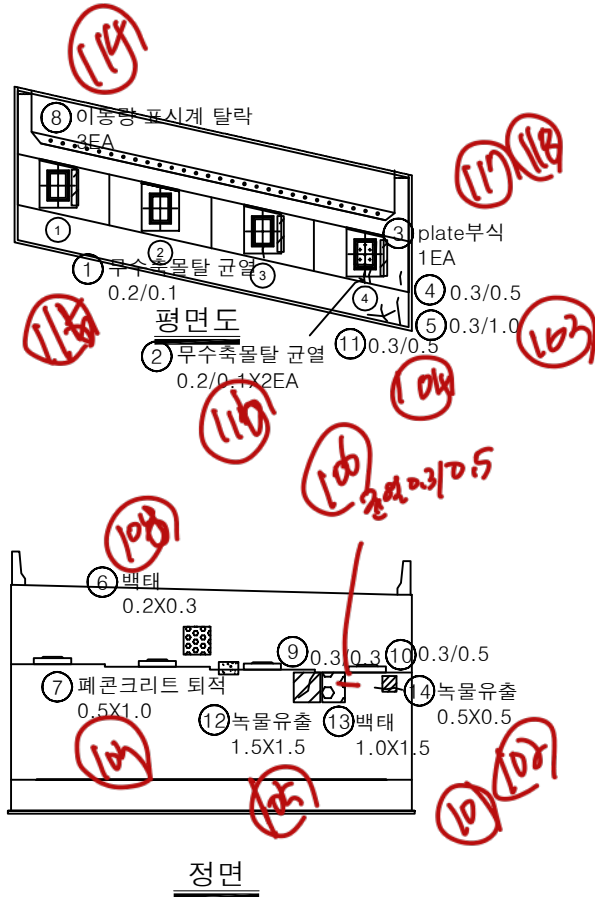
| 번호 | 구분 | 부재 | 손상내용 | 손상현황 | | | | | | 비고 |
|---|---|---|---|---|---|---|---|---|---|---|
| 1 | 19하 | 교량받침 | 무수축물탈 균열 | 0.2 | 0.1 | | 0.10 | m | 1 | |
| 2 | 19하 | 교량받침 | 무수축물탈 균열 | 0.2 | 0.1 | | 0.20 | m | 2 | |
| 3 | 19하 | 교량받침 | plate 부식 | | | | 1.00 | EA | 1 | |
| 4 | 19하 | 교대 | 균열(0.3mm이상) | 0.3 | 0.5 | | 0.50 | m | 1 | |
| 5 | 19하 | 교대 | 균열(0.3mm이상) | 0.3 | 1.0 | | 1.00 | m | 1 | |
| 9 | 23하 | 교대 | 균열(0.3mm이상) | 0.3 | 0.3 | | 0.30 | m | 1 | |
| 10 | 23하 | 교대 | 균열(0.3mm이상) | 0.3 | 0.5 | | 0.50 | m | 1 | |
| 11 | 25상 | 교대 | 균열(0.3mm이상) | 0.3 | 0.5 | | 0.50 | m | 1 | |

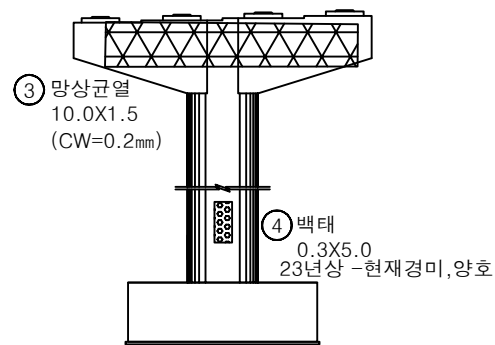
좌측면

| 번호 | 구분 | 부재 | 손상내용 | 손상현황 | | | | | | 비고 |
|---|---|---|---|---|---|---|---|---|---|---|
| 1 | 19하 | 교각 | 망상균열 | 0.2 | 10.0 | 1.5 | 15.00 | m <sup>2</sup> | 1 | |
| 2 | 19하 | 교량받침 | 무수축물탈 균열 | 0.1 | 0.2 | | 0.40 | m | 2 | |
| 3 | 19하 | 교각 | 망상균열 | 0.2 | 10.0 | 1.5 | 15.00 | m <sup>2</sup> | 1 | |
