상주영천고속도로 2024~2025년 시설물 안전점검 용역  
(2025년 상반기 정기안전점검)

# 외 관 조 사 망 도

내리교

2025.04

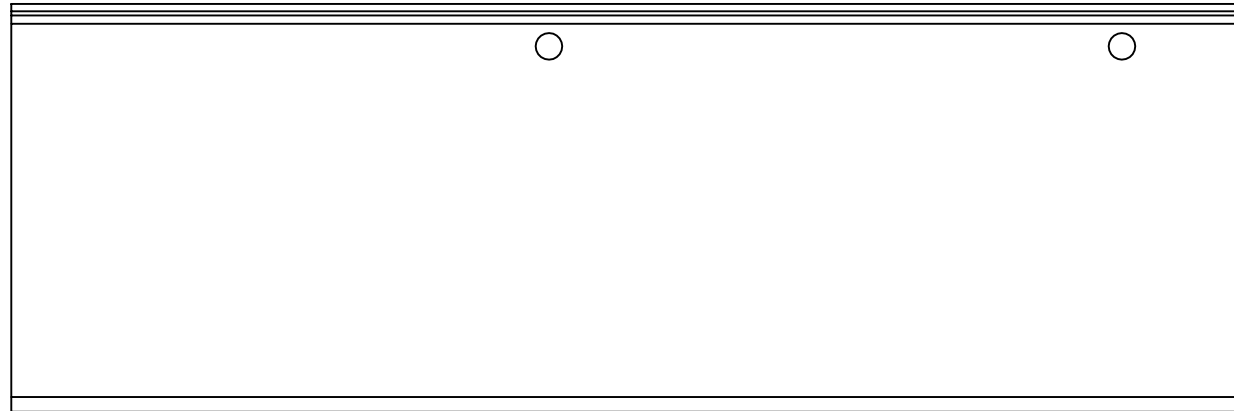
| 번호 | 구분 | 부재 | 손상내용 | 손상현황 | | | | | | 비 고 |
|---|---|---|---|---|---|---|---|---|---|---|
| 1 | 19하 | 방호벽 | 방호벽 접속부 이격 | | 1.5 | | 1.50 | m | 1 | (T=1.0m) |
| 2 | 19하 | 신속이음 | 후타재 균열 | 0.2 | 0.5 | | 1.00 | m | 2 | |
| 3 | 21하 | 신속이음 | 후타재 박락 | 0.2 | 0.5 | | 0.10 | m <sup>2</sup> | 1 | 23하 보수 |

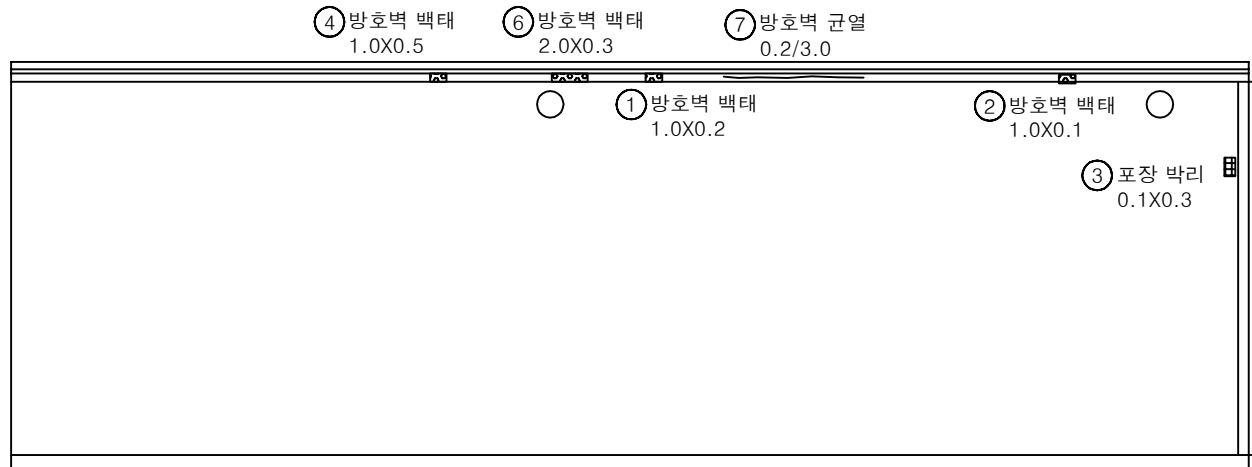
| 번호 | 구분 | 부재 | 손상내용 | 손상현황 | | | | | | 비고 |
|---|---|---|---|---|---|---|---|---|---|---|
| 6 | 23하 | 방호벽 | 방호벽 균열 | 0.2 | 3.0 | | 3.00 | m | 1 | |

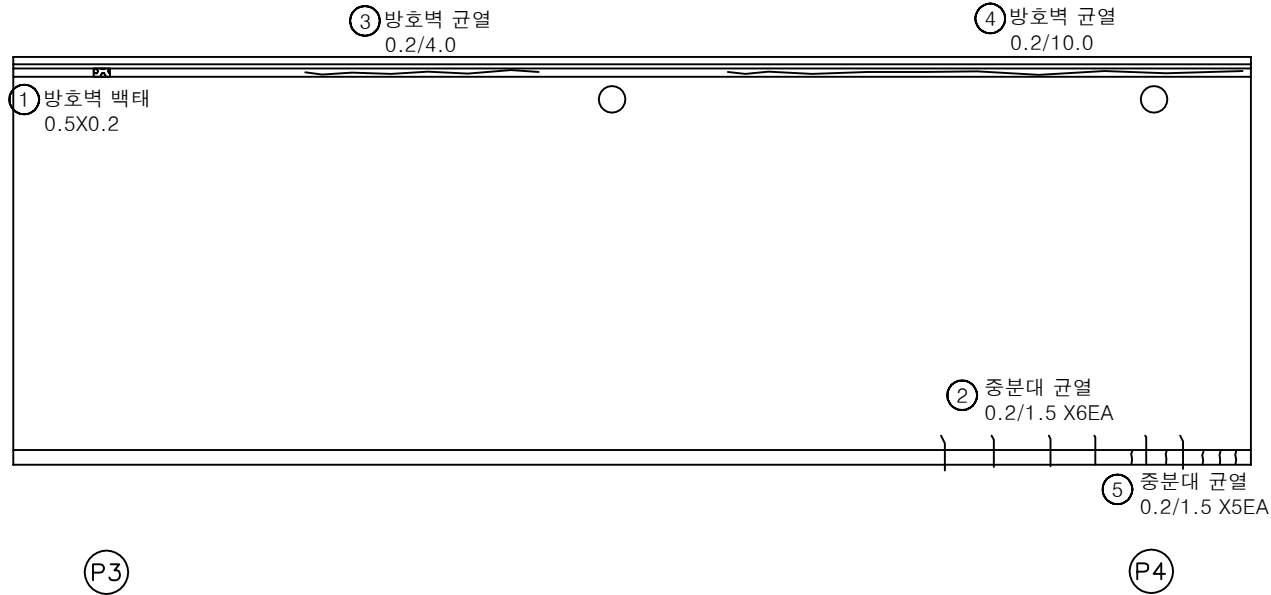
| 번호 | 구분 | 부재 | 손상내용 | 손상현황 | | | | | | 비고 |
|---|---|---|---|---|---|---|---|---|---|---|
| 2 | 21하 | 중분대 | 중분대 균열 | 0.2 | 1.5 | | 9.00 | m | 6 | |
| 3 | 23하 | 방호벽 | 방호벽 균열 | 0.2 | 4.0 | | 4.00 | m | 1 | |
| 4 | 23하 | 방호벽 | 방호벽 균열 | 0.2 | 10.0 | | 10.00 | m | 1 | |
| 5 | 23하 | 중분대 | 중분대 균열 | 0.2 | 1.5 | | 7.50 | m | 5 | |

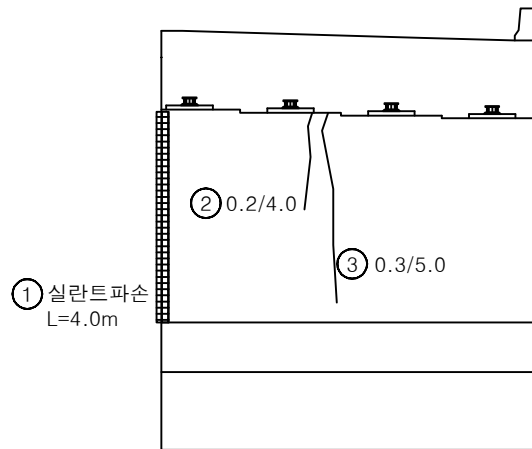
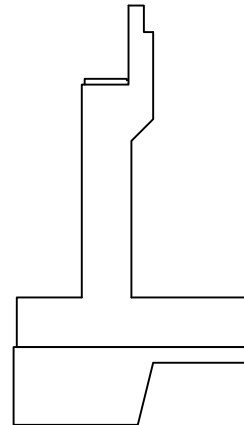
| 번호 | 구분 | 부재 | 손상내용 | 손상현황 | | | | | | 비고 |
|---|---|---|---|---|---|---|---|---|---|---|
| 2 | 19하 | 교대 | 균열(0.3mm이만) | 0.2 | 4.0 | | 4.00 | m | 1 | |
| 3 | 19하 | 교대 | 균열(0.3mm이상) | 0.3 | 5.0 | | 5.00 | m | 1 | |

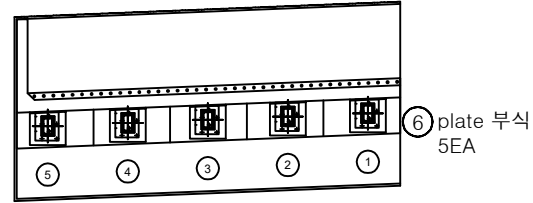
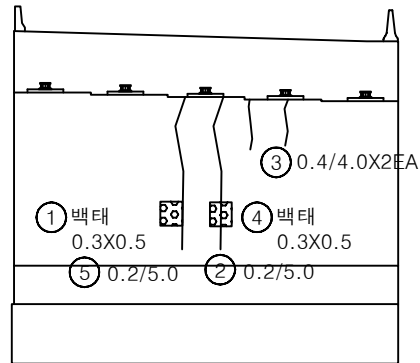
| 번호 | 구분 | 부재 | 손상내용 | 손상현황 | | | | | | 비고 |
|---|---|---|---|---|---|---|---|---|---|---|
| 2 | 19하 | 교대 | 균열(0.3mm미만) | 0.2 | 5.0 | | 5.00 | m | 1 | |
| 3 | 19하 | 교대 | 균열(0.3mm이상) | 0.4 | 4.0 | | 8.00 | m | 2 | |
| 5 | 21하 | 교대 | 균열(0.3mm미만) | 0.2 | 5.0 | | 5.00 | m | 1 | |
| 6 | 23하 | 교량받침 | plate 부식 | | | | 5.00 | EA | 5 | |

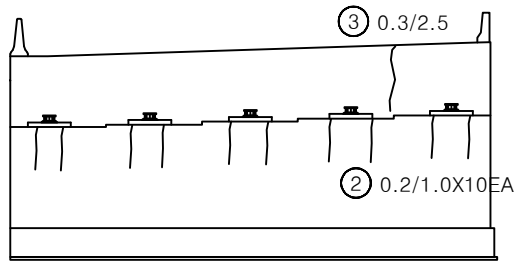
| | | | | | | 도면번호<br>19 |

| 번호 | 구분 | 부재 | 손상내용 | 손상현황 | | | | | | 비고 |
|---|---|---|---|---|---|---|---|---|---|---|
| 1 | 19하 | 교량받침 | plate 부식 | | | | 5.00 | EA | 5 | |
| 2 | 19하 | 교대 | 균열(0.3mm미만) | 0.2 | 1.0 | | 10.00 | m | 10 | |
| 3 | 23하 | 교대 | 균열(0.3mm이상) | 0.3 | 2.5 | | 2.50 | m | 1 | |

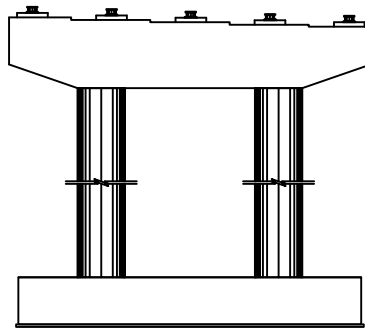
② plate 부식  
6EA

| 번호 | 구분 | 부재 | 손상내용 | 손상현황 | | | | | | 비고 |
|---|---|---|---|---|---|---|---|---|---|---|
| 2 | 23하 | 교량받침 | plate 부식 | | | | 6.00 | EA | 6 | |

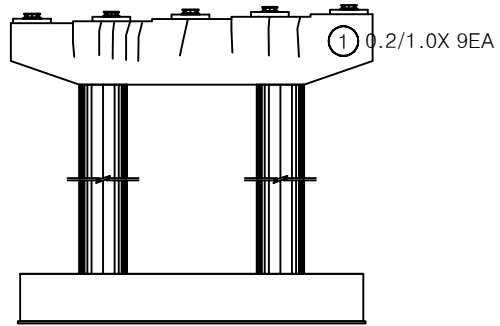
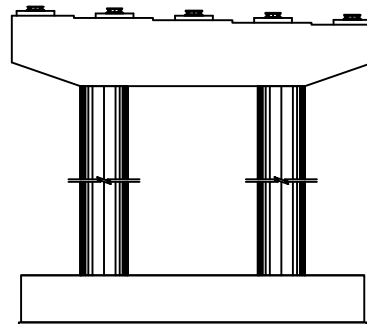
| 번호 | 구분 | 부재 | 손상내용 | 손상현황 | | | | | | 비고 |
|---|---|---|---|---|---|---|---|---|---|---|
| 1 | 19하 | 교각 | 균열(0.3mm미만) | 0.2 | 1.0 | | 9.00 | m | 9 | |
