상주영천고속도로 2024~2025년 시설물 안전점검 용역  
(2025년 상반기 정기안전점검)

# 외 관 조 사 망 도

내리교

ID : 내리고 교면포장 S1 (상주방향)

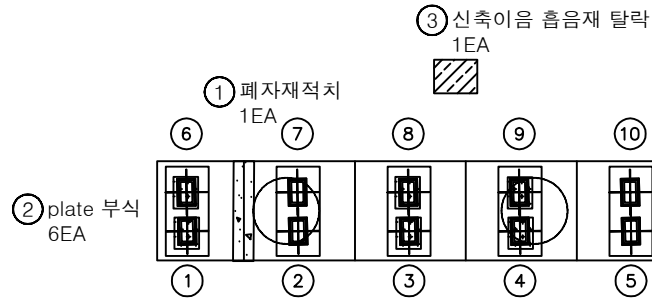
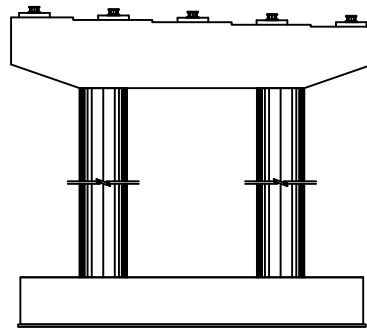
| 번호 | 구분 | 부재 | 손상내용 | 손상현황 | | | | | | 비고 |
|---|---|---|---|---|---|---|---|---|---|---|
| 2 | 23하 | 교량받침 | plate 부식 | | | | 6.00 | EA | 6 | |

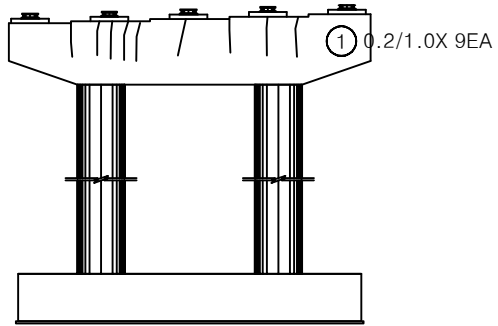
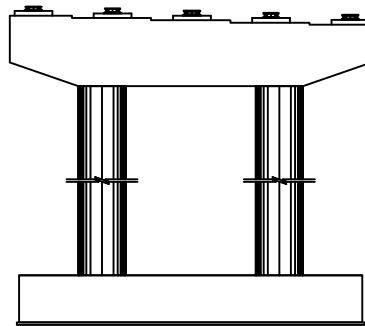
| 번호 | 구분 | 부재 | 손상내용 | 손상현황 | | | | | | 비고 |
|---|---|---|---|---|---|---|---|---|---|---|
| 1 | 19하 | 교각 | 균열(0.3mm미만) | 0.2 | 1.0 | | 9.00 | m | 9 | |
