상주영천고속도로 2024~2025년 시설물 안전점검 용역  
(2025년 상반기 정기안전점검)

# 외 관 조 사 망 도

내리교

2025.04

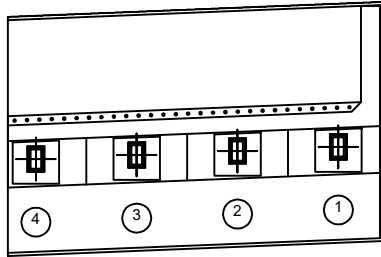
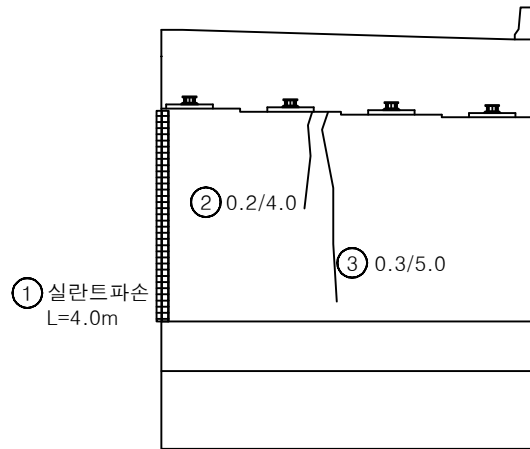
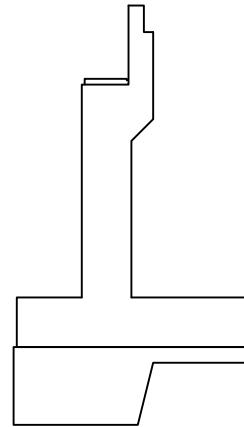
| 번호 | 구분 | 부재 | 손상내용 | 손상현황 | | | | | | 비고 |
|---|---|---|---|---|---|---|---|---|---|---|
| 2 | 19하 | 교대 | 균열(0.3mm이만) | 0.2 | 4.0 | | 4.00 | m | 1 | |
| 3 | 19하 | 교대 | 균열(0.3mm이상) | 0.3 | 5.0 | | 5.00 | m | 1 | |

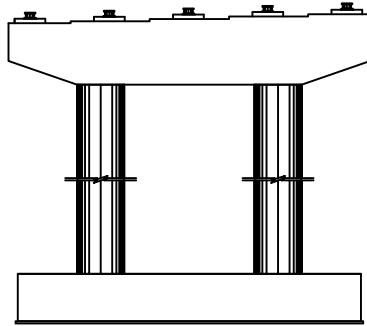
정면

| 번호 | 구분 | 부재 | 손상내용 | 손상현황 | | | | | | 비고 |
|---|---|---|---|---|---|---|---|---|---|---|
| 2 | 23하 | 교량받침 | plate 부식 | | | | 6.00 | EA | 6 | |

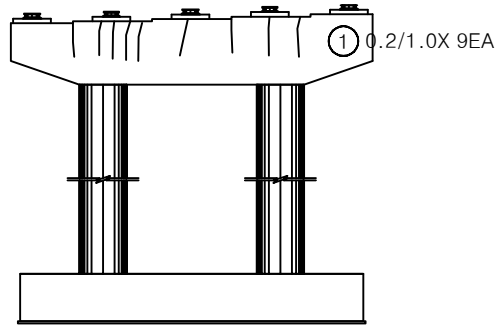
정면

| 번호 | 구분 | 부재 | 손상내용 | 손상현황 | | | | | | 비고 |
|---|---|---|---|---|---|---|---|---|---|---|
| 1 | 19하 | 교각 | 균열(0.3mm미만) | 0.2 | 1.0 | | 9.00 | m | 9 | |
