상주영천고속도로 2024~2025년 시설물 안전점검 용역  
(2025년 상반기 정기안전점검)

# 외 관 조 사 망 도

내리교

2025.04

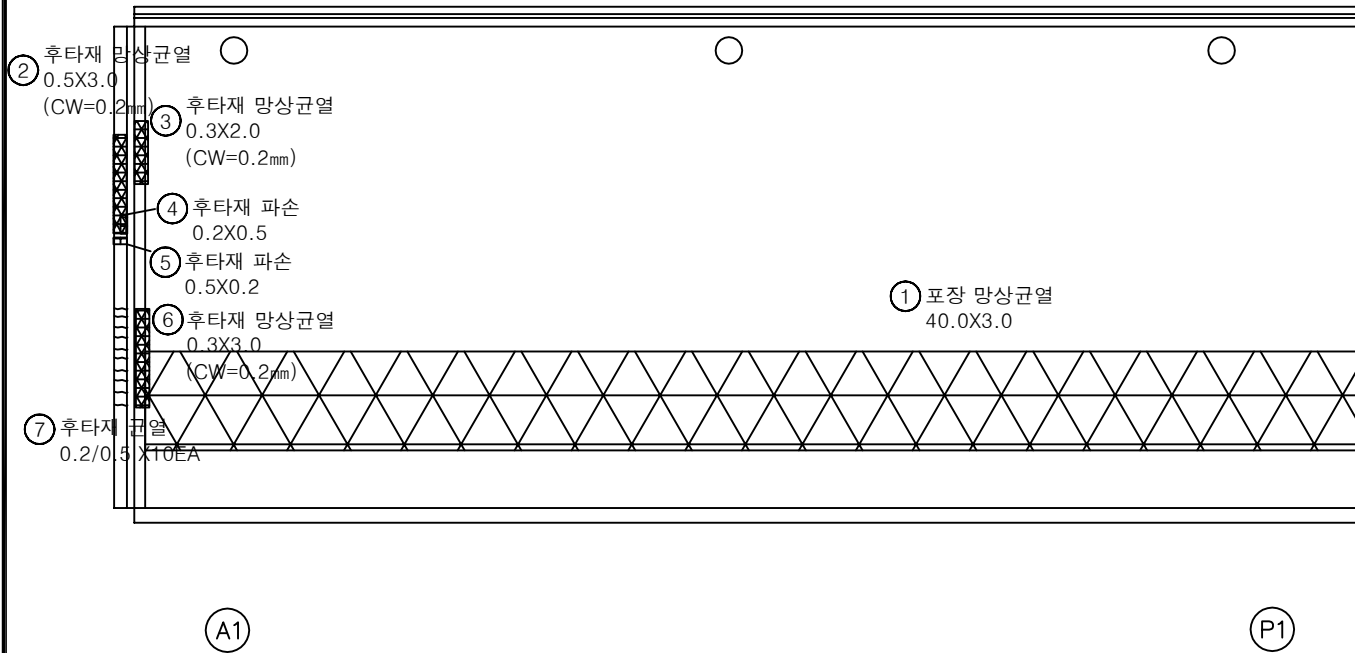
| 번호 | 구분 | 부재 | 손상내용 | 손상현황 | | | | | | 비 고 |
|---|---|---|---|---|---|---|---|---|---|---|
| 1 | 19하 | 교면포장 | 포장 망상균열 | | 40.0 | 3.0 | 120.00 | m <sup>2</sup> | 1 | 21'하 보수 |
| 2 | 23하 | 신축이음 | 후타재 망상균열 | 0.2 | 0.5 | 3.0 | 1.50 | m <sup>2</sup> | 1 | |
| 3 | 23하 | 신축이음 | 후타재 망상균열 | 0.2 | 0.3 | 2.0 | 0.60 | m <sup>2</sup> | 1 | |
| 6 | 23하 | 신축이음 | 후타재 망상균열 | 0.2 | 0.3 | 3.0 | 0.90 | m <sup>2</sup> | 1 | |
| 7 | 23하 | 신축이음 | 후타재 균열 | 0.2 | 0.5 | | 5.00 | m | 10 | |
