상주영천고속도로 2024~2025년 시설물 안전점검 용역  
(2025년 상반기 정기안전점검)

## 외 관 조 사 망 도

장곡교

ID : 장곡교(상주방향) 교면포장 S1

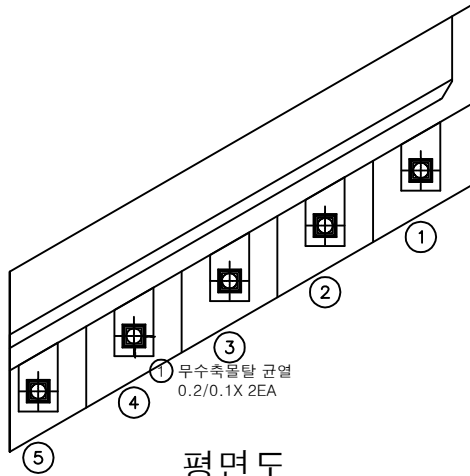
ID : 장곡교(상주방향) 교대 A1

| 번호 | 구분 | 부재 | 손상내용 | 손상현황 | | | | | | 비고 |
|---|---|---|---|---|---|---|---|---|---|---|
| 1 | 19하 | 교량받침 | 무수축물탈 균열 | 0.2 | 0.1 | | 0.20 | m | 2 | 22'상 보수 |
| 3 | 19하 | 교대 | 누수흔적 | | 5.0 | 10.0 | 50.00 | m <sup>2</sup> | 1 | |

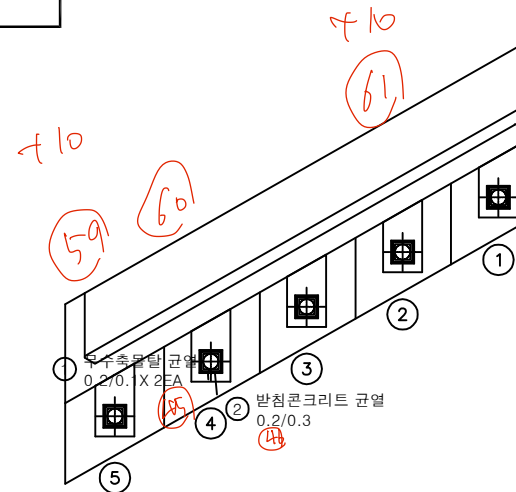
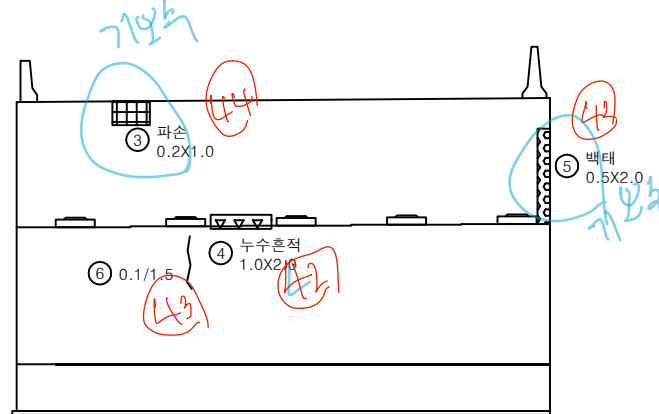
③ P1  
~ ④ S1  
④ A1

| 번호 | 구분 | 부재 | 손상내용 | 손상현황 | | | | | 비고 |
|---|---|---|---|---|---|---|---|---|---|
| 1 | 19하 | 교량발침 | 발침콘크리트 균열 | 0.2 | 1.5 | | 1.50 | m | 1 |
| 2 | 21하 | 교대 | 누수흔적 | | 1.0 | 1.5 | 3.00 | m <sup>2</sup> | 2 |
| 3 | 23하 | 교대 | 누수흔적 | | 1.0 | 3.0 | 6.00 | m <sup>2</sup> | 2 |
| 4 | 24상 | 교대 | 누수흔적 | | 1.0 | 2.5 | 2.50 | m <sup>2</sup> | 1 |
| 5 | 24상 | 교대 | 균열(0.3mm미만) | 0.2 | 0.5 | | 0.50 | m | 1 |
| 6 | 25상 | 교대 | 균열(0.3mm미만) | 0.2 | 0.5 | | 0.50 | m | 1 |
| 7 | 25상 | 교대 | 균열(0.3mm미만) | 0.2 | 0.5 | | 0.50 | m | 1 |

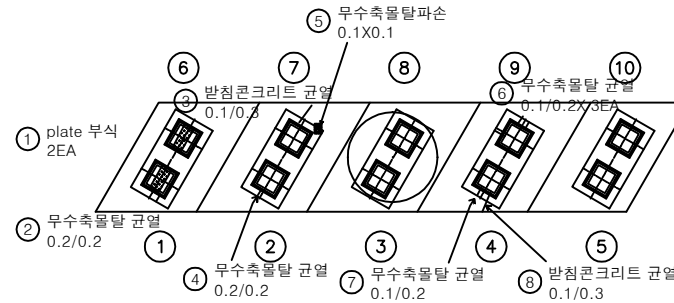
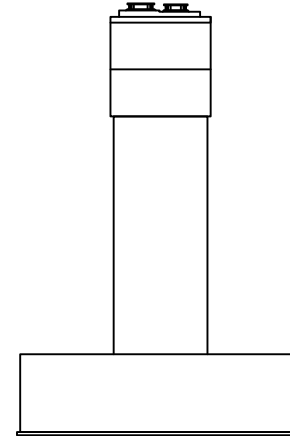
| 번호 | 구분 | 부재 | 손상내용 | 손상현황 | | | | | | 비고 |
|---|---|---|---|---|---|---|---|---|---|---|
| 1 | 19하 | 교량받침 | plate 부식 | | | | 2.00 | EA | 2 | |
| 2 | 19하 | 교량받침 | 무수축물탈 균열 | 0.2 | 0.2 | | 0.20 | m | 1 | 21'하 보수 |
| 3 | 19하 | 교량받침 | 받침콘크리트 균열 | 0.1 | 0.3 | | 0.30 | m | 1 | |
| 4 | 19하 | 교량받침 | 무수축물탈 균열 | 0.2 | 0.2 | | 0.20 | m | 1 | 21'하 보수 |
| 6 | 19하 | 교량받침 | 무수축물탈 균열 | 0.1 | 0.2 | | 0.60 | m | 3 | 21'하 보수 |
| 7 | 19하 | 교량받침 | 무수축물탈 균열 | 0.1 | 0.2 | | 0.20 | m | 1 | 21'하 보수 |
| 8 | 19하 | 교량받침 | 받침콘크리트 균열 | 0.1 | 0.3 | | 0.30 | m | 1 | |
