상주영천고속도로 2024~2025년 시설물 안전점검 용역  
(2025년 상반기 정기안전점검)

## 외 관 조 사 망 도

장곡교

ID : 장곡교(상주방향) 교면포장 S1

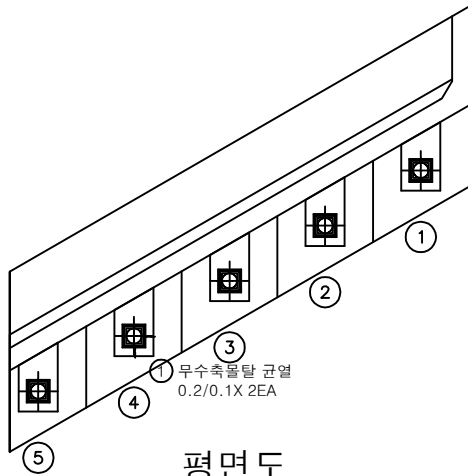
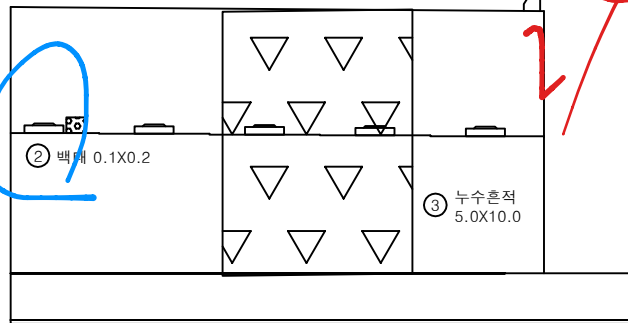
| 번호 | 구분 | 부재 | 손상내용 | 손상현황 | | | | | | 비고 |
|---|---|---|---|---|---|---|---|---|---|---|
| 1 | 19하 | 교량받침 | 무수축물탈 균열 | 0.1 | 0.2 | | 0.20 | m | 1 | |
| 2 | 19하 | 교량받침 | 무수축물탈 균열 | 0.1 | 0.2 | | 0.20 | m | 1 | |
| 3 | 19하 | 교량받침 | 무수축물탈 균열 | 0.1 | 0.2 | | 0.20 | m | 1 | |
| 4 | 21하 | 교대 | 누수흔적 | | 5.0 | 8.0 | 40.00 | m <sup>2</sup> | 1 | |
| 5 | 23하 | 교대 | 균열(0.3mm이상) | 0.3 | 0.5 | | 0.50 | m | 1 | |
| 6 | 23하 | 교대 | 균열(0.3mm미만) | 0.2 | 3.0 | | 3.00 | m | 1 | |
| 7 | 25상 | 교대 | 균열(0.3mm이상) | 0.3 | 1.0 | | 1.00 | m | 1 | |

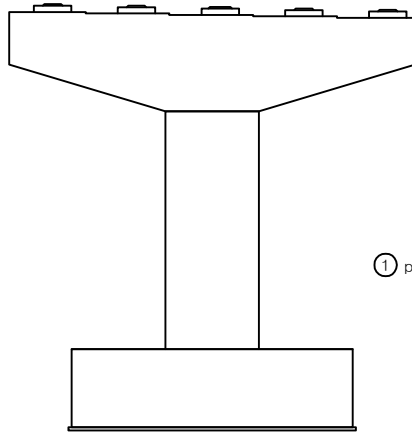
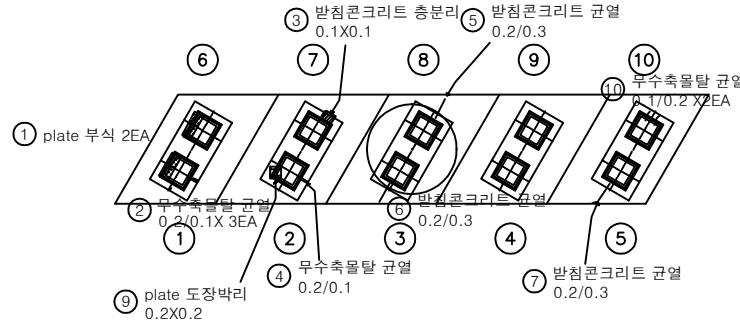
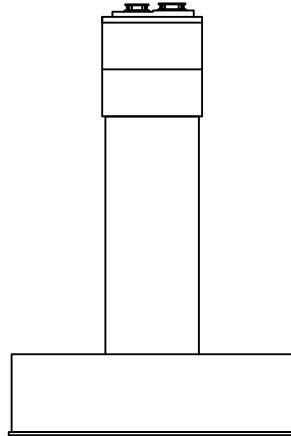
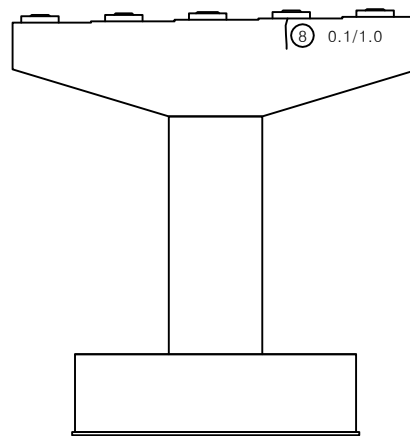
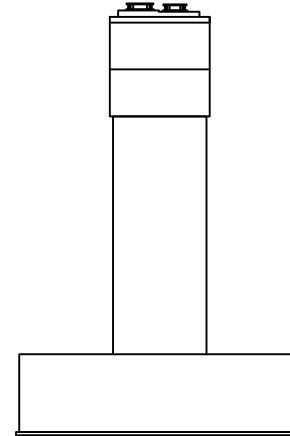
| 번호 | 구분 | 부재 | 손상내용 | 손상현황 | | | | | | 비고 |
|---|---|---|---|---|---|---|---|---|---|---|
| 1 | 19하 | 교량받침 | plate 부식 | | | | 2.00 | EA | 2 | |
| 2 | 19하 | 교량받침 | 무수축물탈 균열 | 0.2 | 0.1 | | 0.30 | m | 3 | 21'하 보수 |
| 5 | 19하 | 교량받침 | 받침콘크리트 균열 | 0.2 | 0.3 | | 0.30 | m | 1 | |
| 8 | 19하 | 교각 | 균열(0.3mm미만) | 0.1 | 1.0 | | 1.00 | m | 1 | |
