상주영천고속도로 2024~2025년 시설물 안전점검 용역  
(2025년 상반기 정기안전점검)

## 외 관 조 사 망 도

장곡교

2025.04

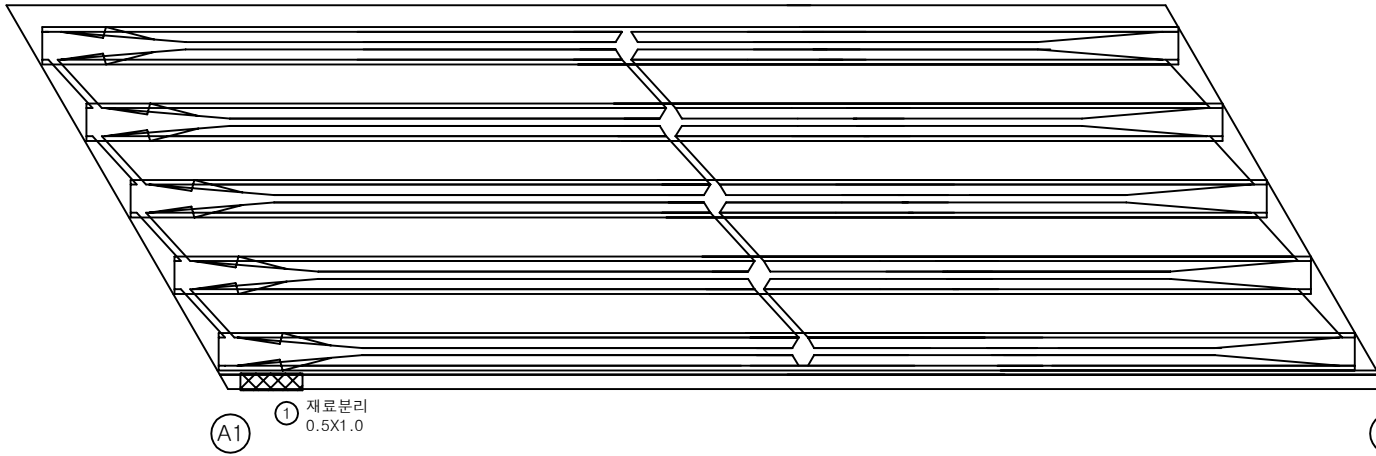
① 재료분리  
0.5X1.0

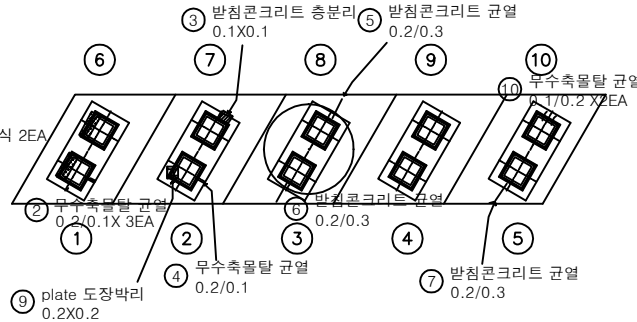
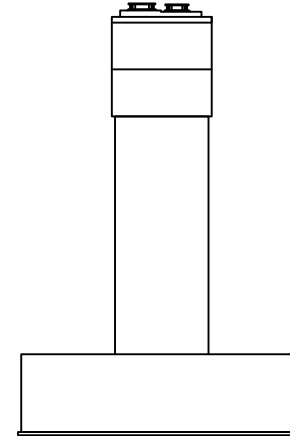
| 번호 | 구분 | 부재 | 손상내용 | 손상현황 | | | | | | 비고 |
|---|---|---|---|---|---|---|---|---|---|---|
| 1 | 19하 | 교량받침 | plate 부식 | | | | 2.00 | EA | 2 | |
| 2 | 19하 | 교량받침 | 무수축물탈 균열 | 0.2 | 0.1 | | 0.30 | m | 3 | 21'하 보수 |
| 4 | 19하 | 교량받침 | 무수축물탈 균열 | 0.2 | 0.1 | | 0.10 | m | 1 | 21'하 보수 |
| 5 | 19하 | 교량받침 | 받침콘크리트 균열 | 0.2 | 0.3 | | 0.30 | m | 1 | |
| 6 | 19하 | 교량받침 | 받침콘크리트 균열 | 0.2 | 0.3 | | 0.30 | m | 1 | |
| 7 | 19하 | 교량받침 | 받침콘크리트 균열 | 0.2 | 0.3 | | 0.30 | m | 1 | |
| 8 | 19하 | 교각 | 균열(0.3mm미만) | 0.1 | 1.0 | | 1.00 | m | 1 | |
| 10 | 23하 | 교량받침 | 무수축물탈 균열 | 0.1 | 0.2 | | 0.40 | m | 2 | |

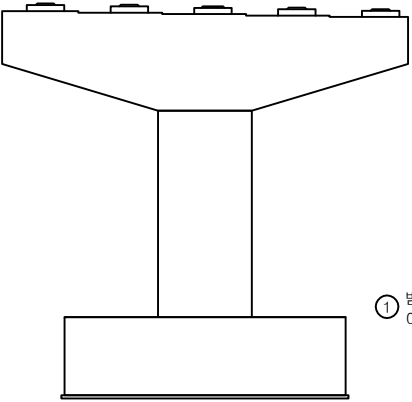
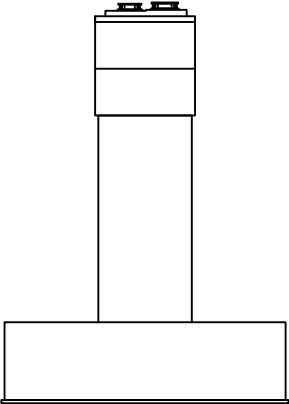
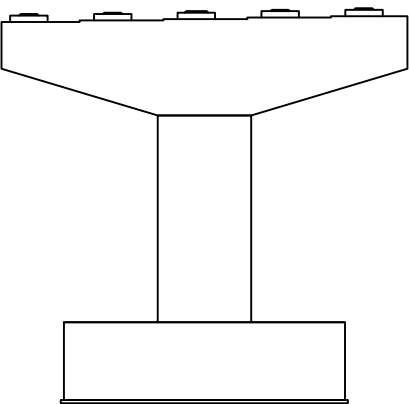
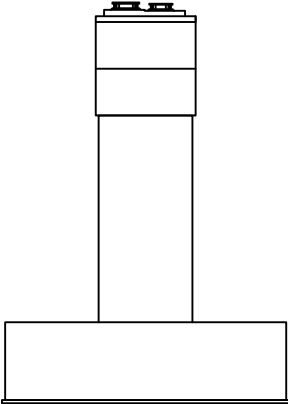
| 번호 | 구분 | 부재 | 손상내용 | 손상현황 | | | | | | 비고 |
|---|---|---|---|---|---|---|---|---|---|---|
| 1 | 19하 | 교량받침 | 받침콘크리트 균열 | 0.1 | 0.1 | | 0.10 | m | 1 | |
| 2 | 19하 | 교량받침 | 받침콘크리트 균열 | 0.1 | 0.3 | | 0.30 | m | 1 | |
| 4 | 19하 | 교량받침 | plate 부식 | | | | 2.00 | EA | 2 | |
