상주영천고속도로 2024~2025년 시설물 안전점검 용역  
(2025년 상반기 정기안전점검)

# 외 관 조 사 망 도

중들교

2025.04

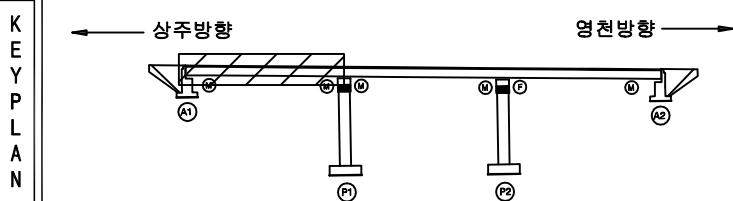
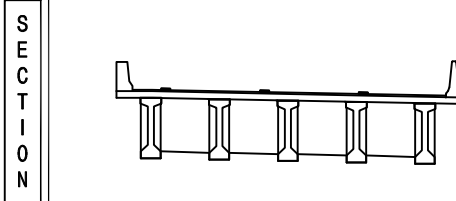
ID : 중들교 교면포장 S1 (상주방향)

| 번호 | 구분 | 부재 | 손상내용 | 손상현황 | | | | | | 비고 |
|---|---|---|---|---|---|---|---|---|---|---|
| 1 | 19하 | 신축이음 | 후타재 층분리 | | 0.5 | 0.5 | 0.25 | m | 1 | |
| 2 | 19하 | 신축이음 | 이물질퇴적 | | 0.5 | | 0.50 | m | 1 | |
| 3 | 19하 | 방호벽 | 방호벽 균열 | 0.3 | 1.0 | | 1.00 | m | 1 | |
| 4 | 19하 | 교면포장 | 포장 망상균열 | | 35.0 | 6.0 | 210.00 | m | 1 | |
| 5 | 19하 | 교면포장 | 접속부 포장파손 | | 0.2 | 0.5 | 0.10 | m | 1 | |
