상주영천고속도로 2024~2025년 시설물 안전점검 용역  
(2025년 상반기 정기안전점검)

# 외 관 조 사 망 도

군위 JCT R-C교

2025.04

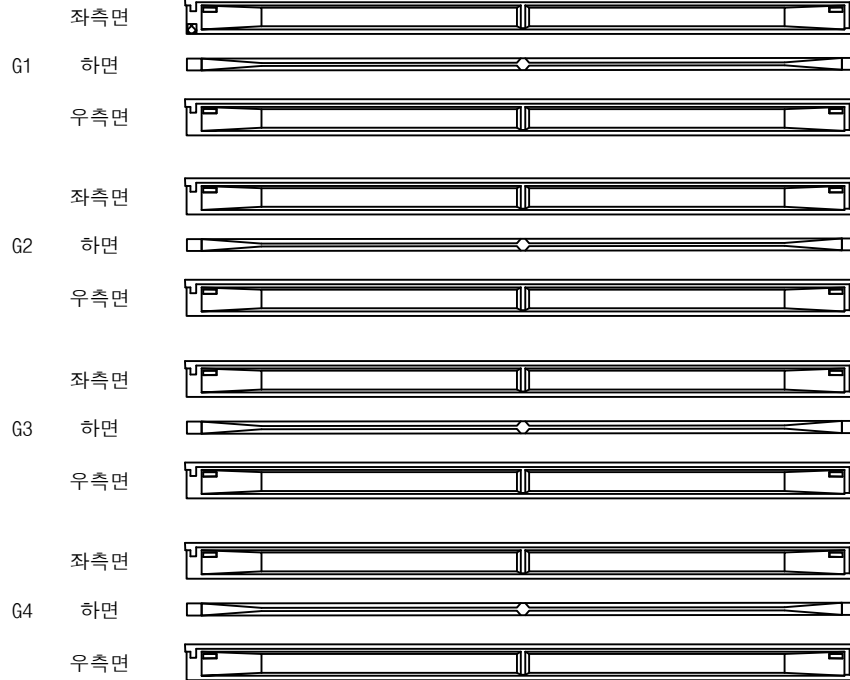
① 재료분리  
0.1X0.1

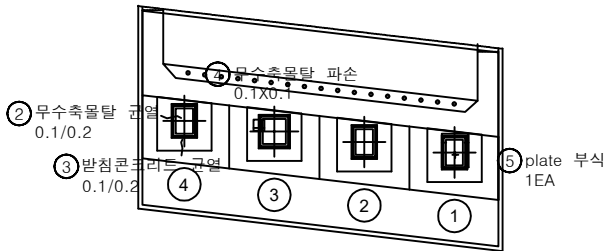
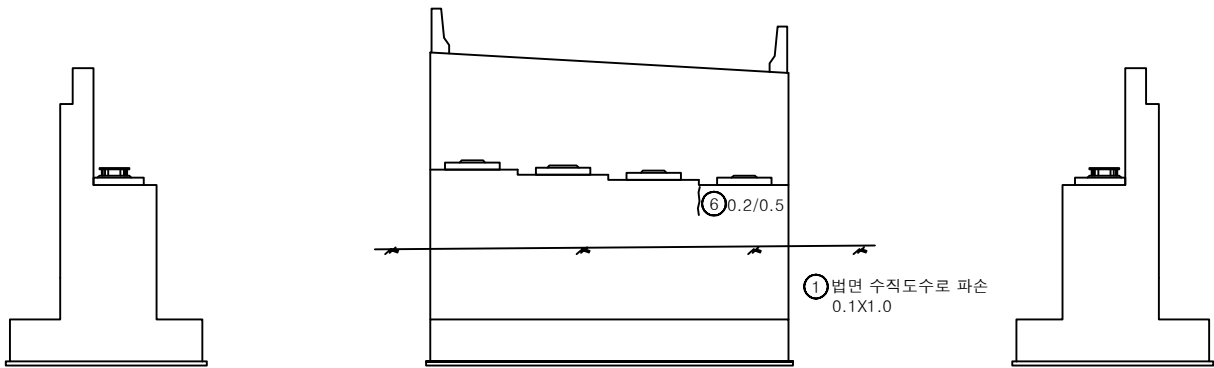
평면도

| 번호 | 구분 | 부재 | 손상내용 | 손상현황 | | | | | | 비 고 |
|---|---|---|---|---|---|---|---|---|---|---|
| 2 | 23상 | 교량방침 | 무수축물탈 균열 | 0.1 | 0.2 | | 0.20 | m | 1 | |
| 3 | 23상 | 교량방침 | 받침콘크리트 균열 | 0.1 | 0.2 | | 0.20 | m | 1 | |
| 5 | 23하 | 교량방침 | plate 부식 | | | | 1.00 | EA | 1 | |
| 6 | 24상 | 교대 | 균열(0.3mm미만) | 0.2 | 0.5 | | 0.50 | m | 1 | |
