상주영천고속도로 2024~2025년 시설물 안전점검 용역  
(2025년 상반기 정기안전점검)

# 외 관 조 사 망 도

단포교

2025.04

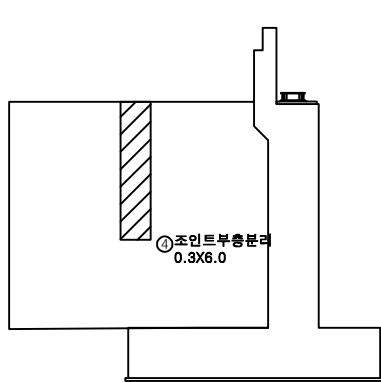
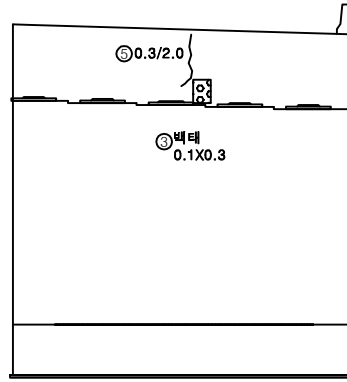
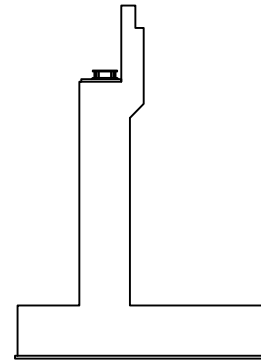
평면도

| 번호 | 구분 | 부재 | 손상내용 | 손상현황 | | | | | | 비 고 |
|---|---|---|---|---|---|---|---|---|---|---|
| 5 | 23하 | 교대 | 균열(0.3mm이상) | 0.3 | 2.0 | | 2.00 | m | 1 | |

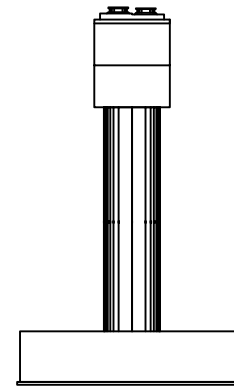
배면

| 번호 | 구분 | 부재 | 손상내용 | 손상현황 | | | | | | 비 고 |
|---|---|---|---|---|---|---|---|---|---|---|
| 4 | 23하 | 교각 | 망상균열 | 0.2 | 10.0 | 1.5 | 15.00 | m <sup>2</sup> | 1 | |
