상주영천고속도로 2024~2025년 시설물 안전점검 용역  
(2025년 상반기 정기안전점검)

# 외 관 조 사 망 도

상춘교

2025.04

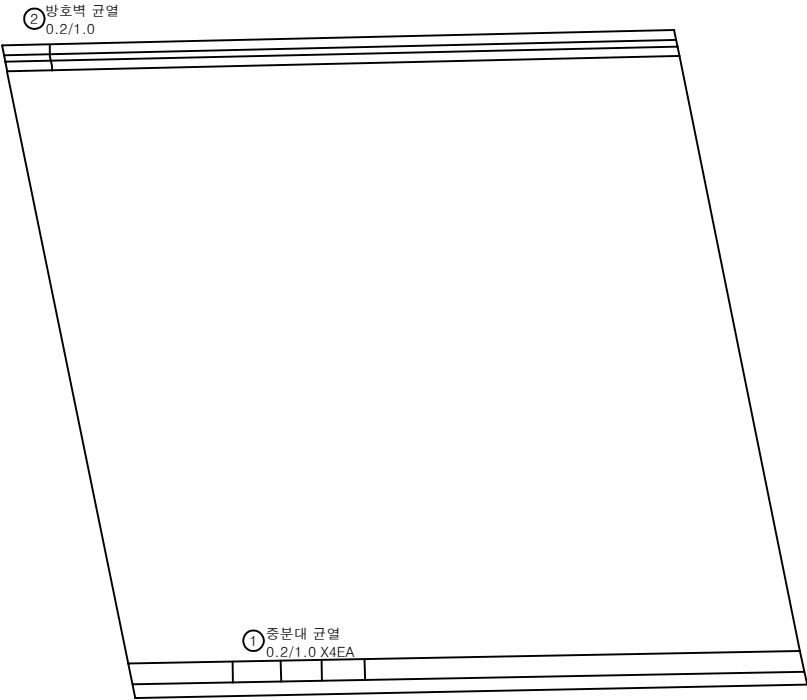
| 번호 | 구분 | 부재 | 손상내용 | 손상현황 | | | | | | 비 고 |
|---|---|---|---|---|---|---|---|---|---|---|
| 1 | 19하 | 교면포장 | 포장 망상균열 | | 10.0 | 1.0 | 10.00 | m <sup>2</sup> | 1 | 21'상 보수 |
| 2 | 19하 | 중분대 | 중분대 균열 | 0.2 | 1.0 | | 5.00 | m | 5 | |
| 3 | 19하 | 중분대 | 균열부백태 | 0.2 | 2.0 | 0.40 | m <sup>2</sup> | | 1 | |
| 4 | 23하 | 방호벽 | 방호벽 균열 | 0.2 | 1.0 | | 1.00 | m | 1 | |

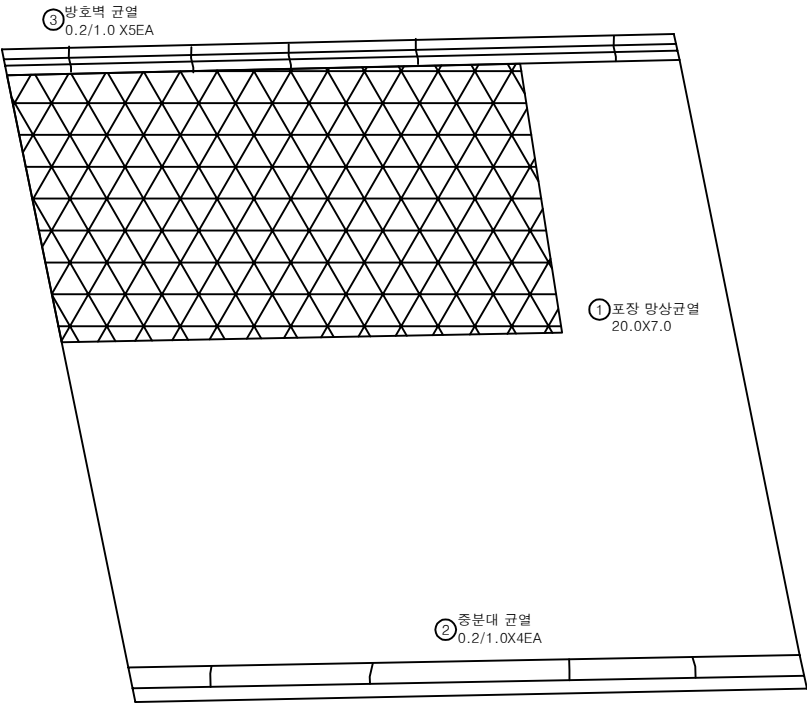
| 번호 | 구분 | 부재 | 손상내용 | 손상현황 | | | | | 비고 |
|---|---|---|---|---|---|---|---|---|---|
| 1 | 19하 | 방호벽 | 방호벽 균열 | 0.2 | 1.0 | | 2.00 | m | 2 |
| 2 | 19하 | 중분대 | 중분대 균열 | 0.2 | 1.0 | | 4.00 | m | 4 |
| 3 | 21하 | 중분대 | 중분대 균열 | 0.2 | 3.0 | | 3.00 | m | 1 |
| 4 | 23하 | 방호벽 | 방호벽 균열 | 0.2 | 1.0 | | 1.00 | m | 1 |

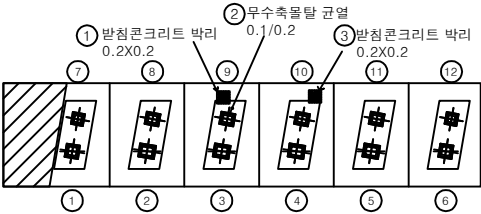
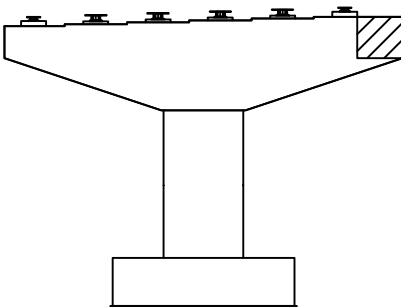
| 번호 | 구분 | 부재 | 손상내용 | 손상현황 | | | | | | 비 고 |
|---|---|---|---|---|---|---|---|---|---|---|
| 1 | 19하 | 교량받침 | 무수축물탈 균열 | 0.1 | 0.2 | | 1.00 | m | 5 | |
| 2 | 19하 | 교각 | 균열(0.3㎜미만) | 0.2 | 2.0 | | 6.00 | m | 3 | |
| 3 | 19하 | 교각 | 균열(0.3㎜미만) | 0.2 | 2.0 | | 4.00 | m | 2 | |

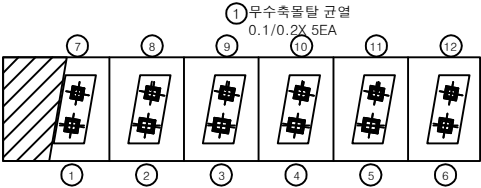
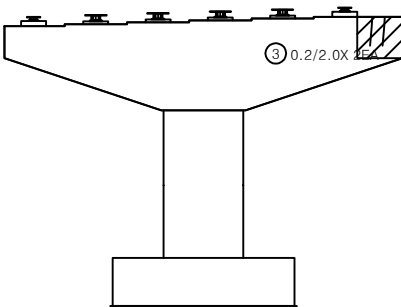
| 번호 | 구분 | 부재 | 손상내용 | 손상현황 | | | | | 비 고 |
|---|---|---|---|---|---|---|---|---|---|
| 1 | 19하 | 교량받침 | 무수축물탈 균열 | 0.1 | 0.2 | | 0.20 | m | 1 |

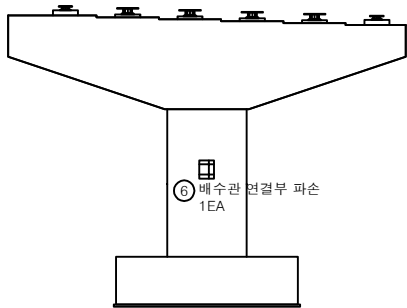
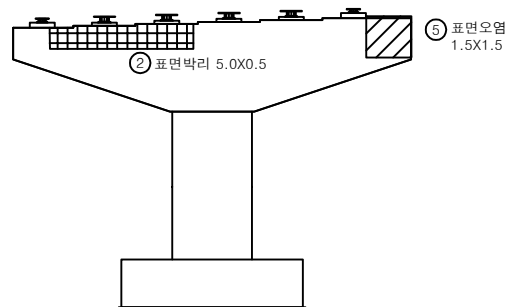
| 번호 | 구분 | 부재 | 손상내용 | 손상현황 | | | | | 비고 |
|---|---|---|---|---|---|---|---|---|---|
| 2 | 19하 | 교각 | 균열(0.3mm미만) | 0.2 | 2.0 | | 2.00 | m | 1 |
| 6 | 23하 | 교각 | 균열(0.3mm미만) | 0.2 | 0.5 | | 1.00 | m | 2 |

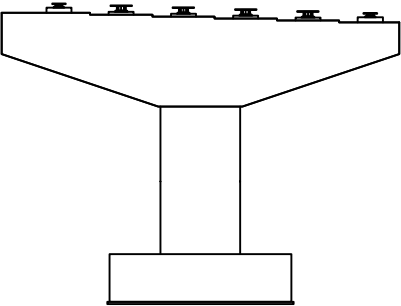
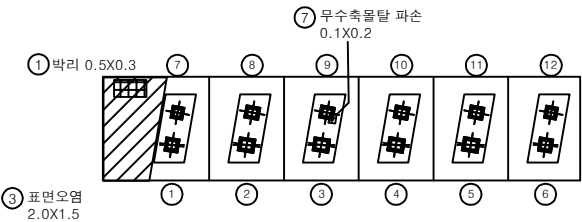
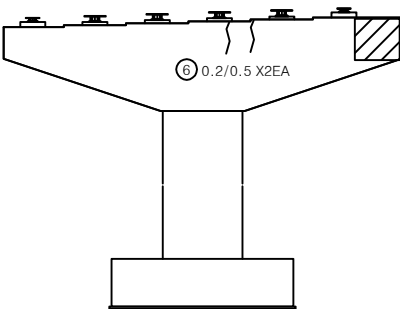
| 번호 | 구분 | 부재 | 손상내용 | 손상현황 | | | | | 비 고 |
|---|---|---|---|---|---|---|---|---|---|
| 1 | 19하 | 교각 | 균열(0.3mm미만) | 0.1 | 0.3 | | 0.30 | m | 1 |

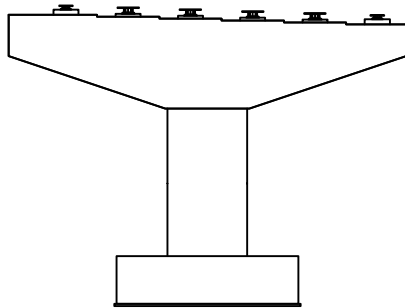
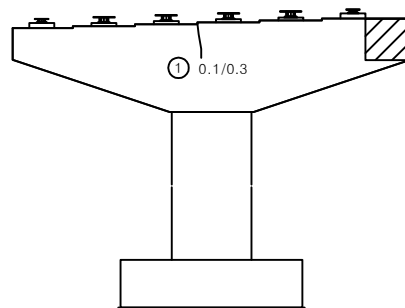
| 번호 | 구분 | 부재 | 손상내용 | 손상현황 | | | | | 비고 |
|---|---|---|---|---|---|---|---|---|---|
| 1 | 19하 | 교각 | 균열(0.3mm미만) | 0.2 | 2.0 | | 2.00 | m | 1 |

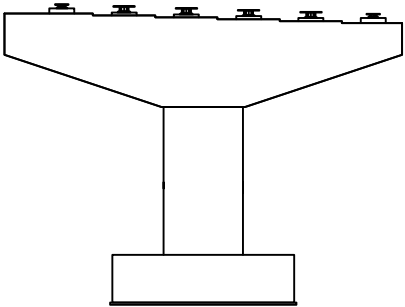
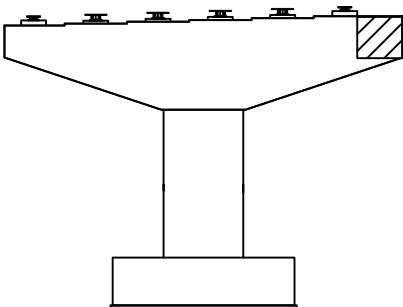
| 번호 | 구분 | 부재 | 손상내용 | 손상현황 | | | | | 비고 |
|---|---|---|---|---|---|---|---|---|---|
| 1 | 19하 | 교량받침 | 무수축물탈 균열 | 0.1 | 0.2 | | 0.20 | m | 1 |

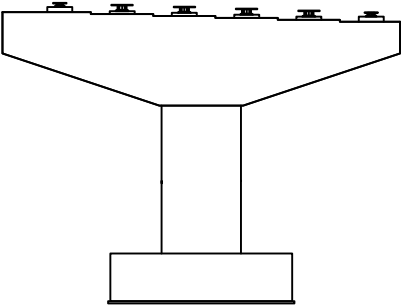
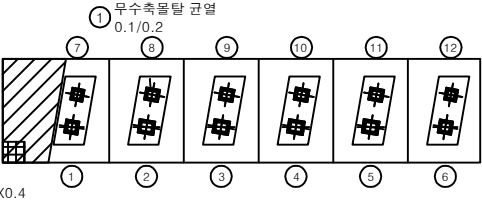
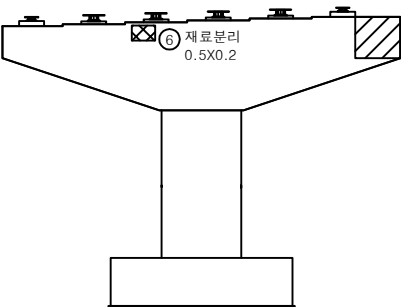
| 번호 | 구분 | 부재 | 손상내용 | 손상현황 | | | | | 비고 |
|---|---|---|---|---|---|---|---|---|---|
| 1 | 19하 | 교량받침 | 무수축물탈 균열 | 0.2 | 0.2 | | 0.20 | m | 1 |
| 5 | 23하 | 교량받침 | 무수축물탈 균열 | 0.1 | 0.2 | | 0.20 | m | 1 |
