상주영천고속도로 2024~2025년 시설물 안전점검 용역  
(2025년 상반기 정기안전점검)

# 외 관 조 사 망 도

장곡교

2025.04

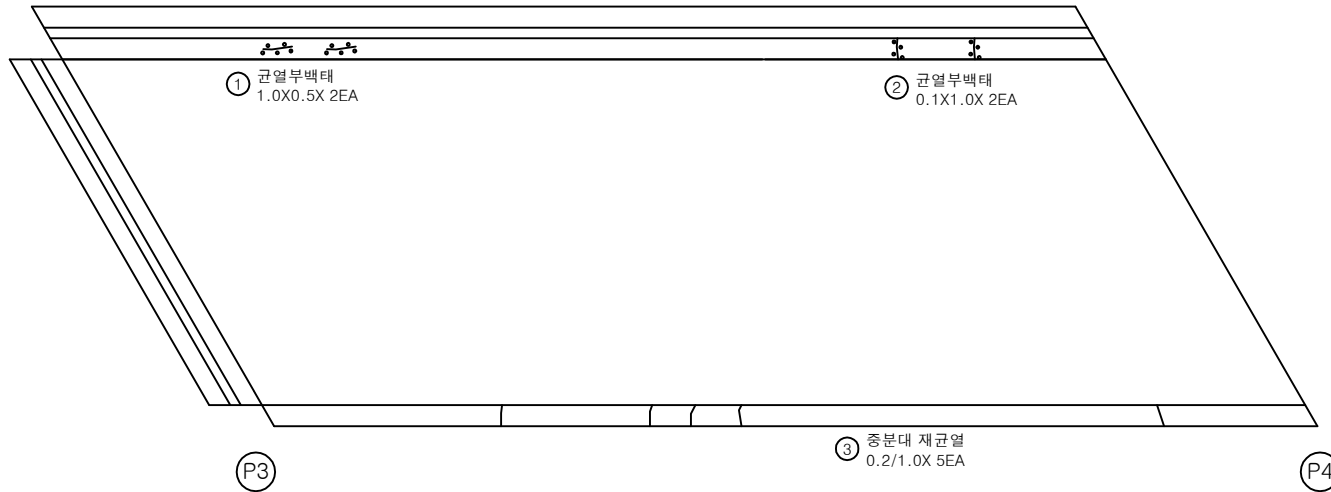
| 번호 | 구분 | 부재 | 손상내용 | 손상현황 | | | | | | 비고 |
|---|---|---|---|---|---|---|---|---|---|---|
| 1 | 19하 | 방호벽 | 균열부백테 | | 0.1 | 1.0 | 0.30 | m <sup>2</sup> | 3 | |
| 2 | 19하 | 중분대 | 중분대 재균열 | 0.2 | 1.0 | | 7.00 | m | 7 | |
