상주영천고속도로 2024~2025년 시설물 안전점검 용역  
(2025년 상반기 정기안전점검)

# 외 관 조 사 망 도

낙동강대교

2025.04

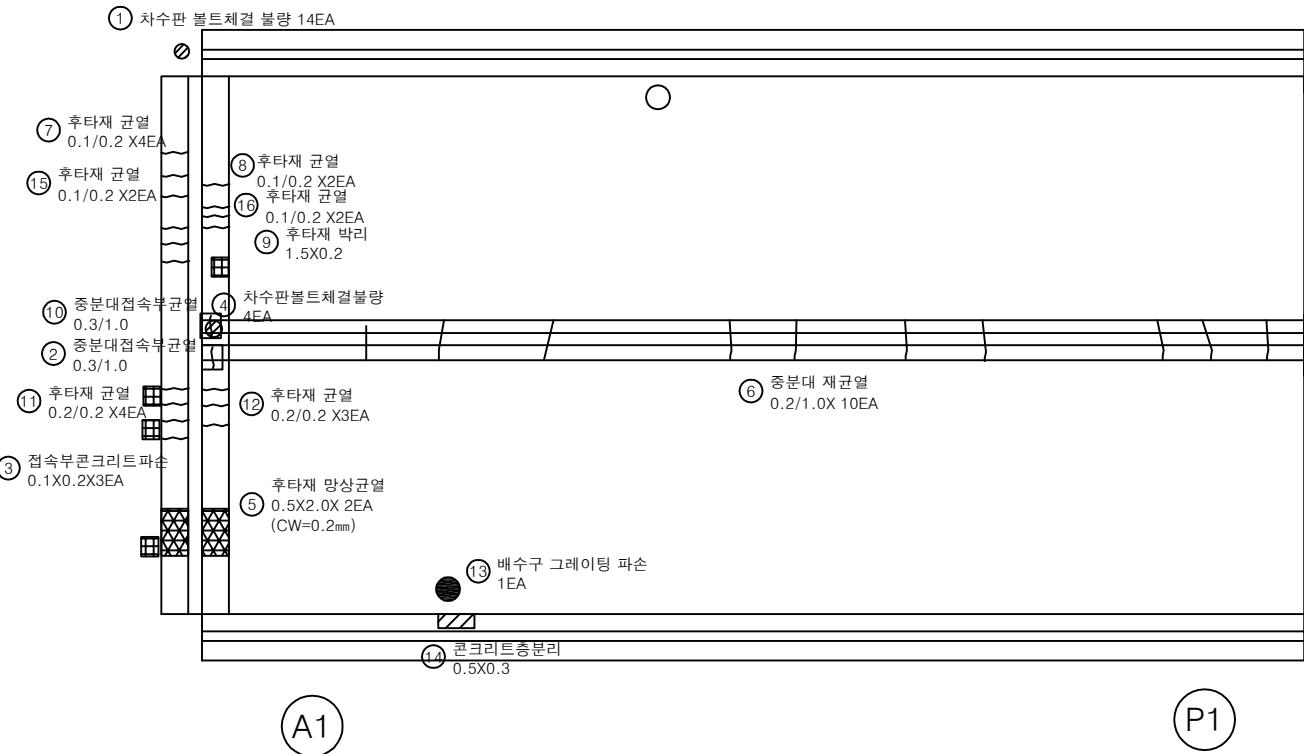
| 번호 | 구분 | 부재 | 손상내용 | 손상현황 | | | | | | 비고 |
|---|---|---|---|---|---|---|---|---|---|---|
| 1 | 19하 | 신축이음 | 차수판 볼트탈락 | | | | 14.00 | EA | 14 | |
| 2 | 19하 | 중분대 | 중분대 접속부 균열 | 0.3 | 1.0 | | 1.00 | m | 1 | |
| 3 | 19하 | 교면포장 | 접속부 콘크리트 파손 | | 0.1 | 0.2 | 0.06 | m <sup>2</sup> | 3 | |
| 4 | 19하 | 신축이음 | 차수판 볼트 체결 불량 | | | | 4.00 | EA | 4 | |
| 5 | 19하 | 신축이음 | 후타재 망상균열 | 0.2 | 0.5 | 2.0 | 2.00 | m <sup>2</sup> | 2 | |
| 6 | 19하 | 중분대 | 중분대 재균열 | 0.2 | 1.0 | | 10.00 | m | 10 | |
| 7 | 21하 | 신축이음 | 후타재 균열 | 0.1 | 0.2 | | 0.80 | m | 4 | |
| 8 | 21하 | 신축이음 | 후타재 균열 | 0.1 | 0.2 | | 0.40 | m | 2 | |
| 9 | 21하 | 신축이음 | 후타재 박리 | | 1.5 | 0.2 | 0.30 | m <sup>2</sup> | 1 | |
| 10 | 21하 | 중분대 | 중분대 접속부 균열 | 0.3 | 1.0 | | 1.00 | m | 1 | |
| 11 | 21하 | 신축이음 | 후타재 균열 | 0.2 | 0.2 | | 0.80 | m | 4 | |
| 12 | 21하 | 신축이음 | 후타재 균열 | 0.2 | 0.2 | | 0.60 | m | 3 | |
| 13 | 21하 | 배수시설 | 배수구 그레이팅 파손 | | | | 1.00 | EA | 1 | |
| 14 | 21하 | 방호벽 | 콘크리트 층분리 | | 0.5 | 0.3 | 0.15 | m <sup>2</sup> | 1 | |
| 15 | 23하 | 신축이음 | 후타재 균열 | 0.1 | 0.2 | | 0.40 | m | 2 | |
| 16 | 23하 | 신축이음 | 후타재 균열 | 0.1 | 0.2 | | 0.40 | m | 2 | |

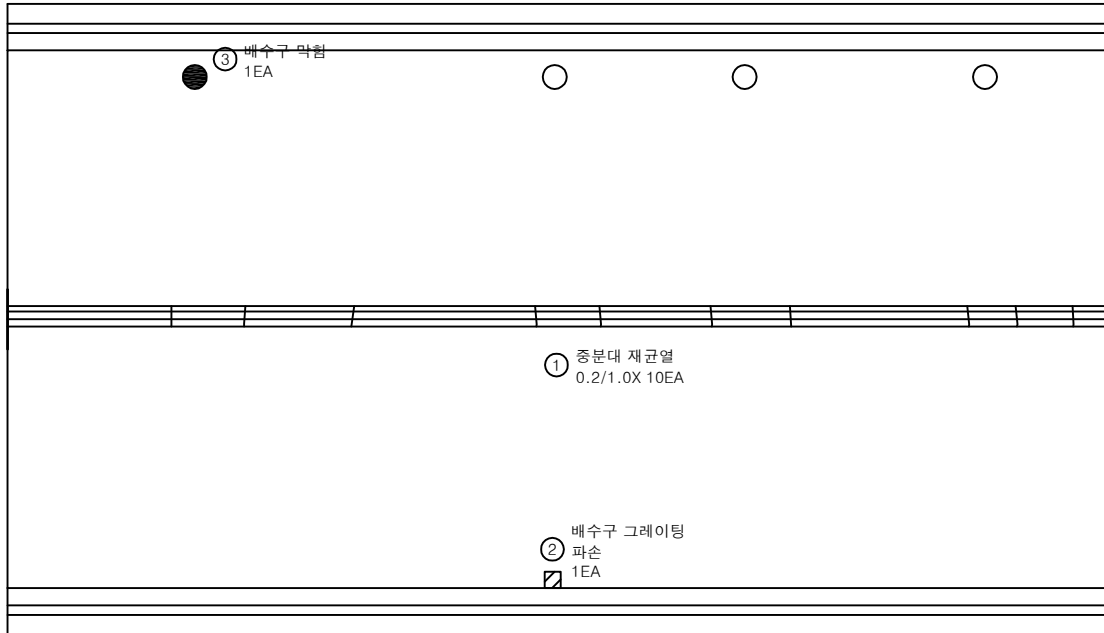
| 번호 | 구분 | 부재 | 손상내용 | 손상현황 | | | | | | 비고 |
|---|---|---|---|---|---|---|---|---|---|---|
| 1 | 19하 | 중분대 | 중분대 재균열 | 0.2 | 1.0 | | 10.00 | m | 10 | |

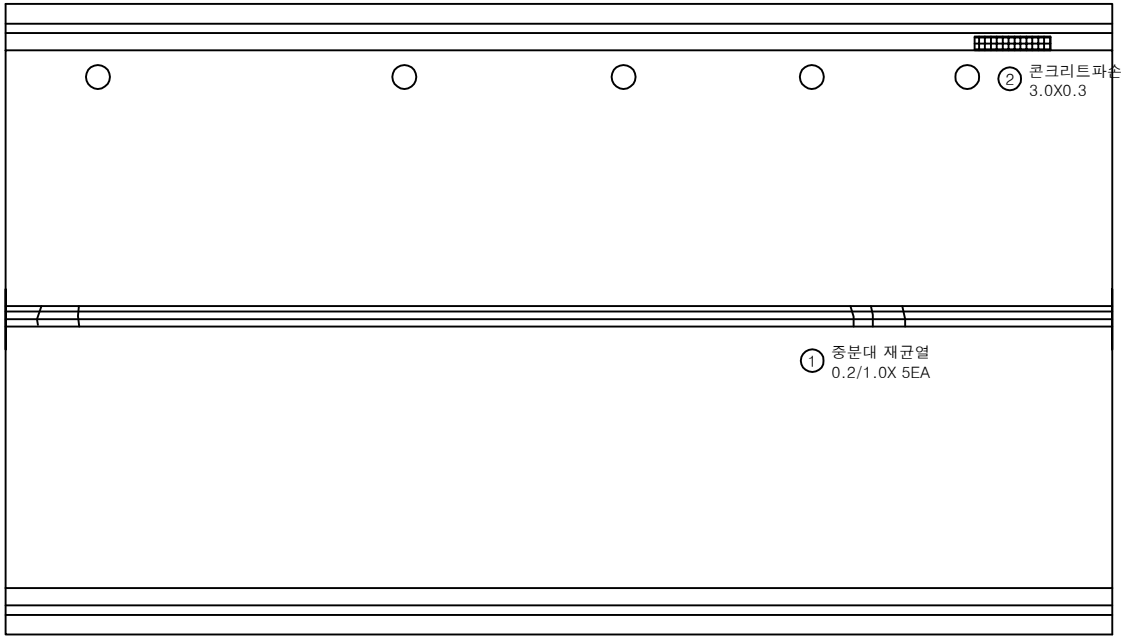
| 번호 | 구분 | 부재 | 손상내용 | 손상현황 | | | | | | 비고 |
|---|---|---|---|---|---|---|---|---|---|---|
| 1 | 19하 | 중분대 | 중분대 재균열 | 0.2 | 1.0 | | 5.00 | m | 5 | |

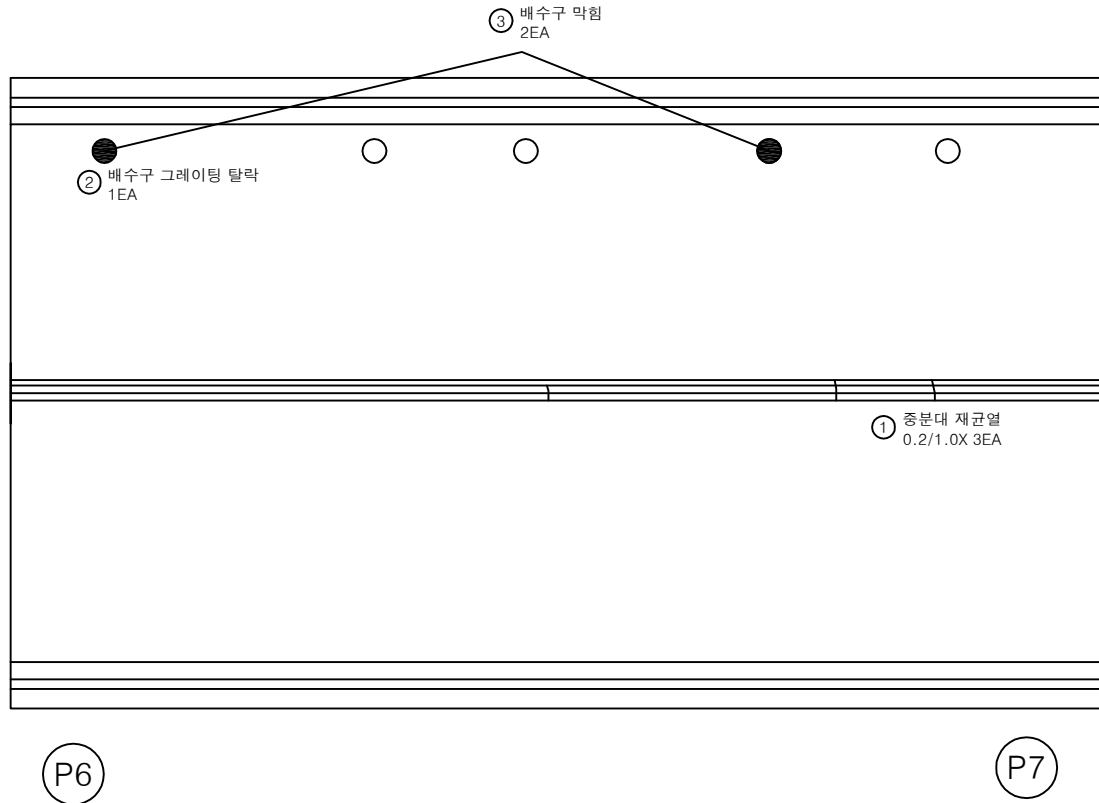
| 번호 | 구분 | 부재 | 손상내용 | 손상현황 | | | | | 비고 |
|---|---|---|---|---|---|---|---|---|---|
| 1 | 19하 | 중분대 | 중분대 재균열 | 0.2 | 1.0 | | 3.00 | m | 3 |

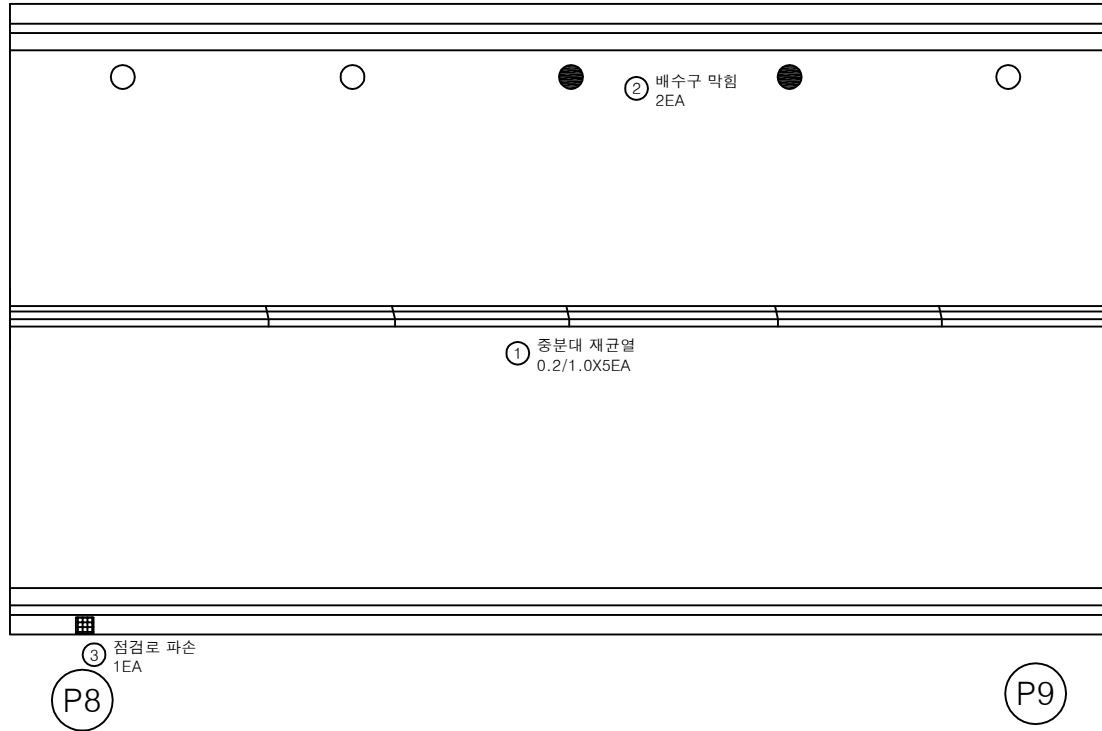
| 번호 | 구분 | 부재 | 손상내용 | 손상현황 | | | | | | 비고 |
|---|---|---|---|---|---|---|---|---|---|---|
| 1 | 19하 | 중분대 | 중분대 재균열 | 0.2 | 1.0 | | 5.00 | m | 5 | |

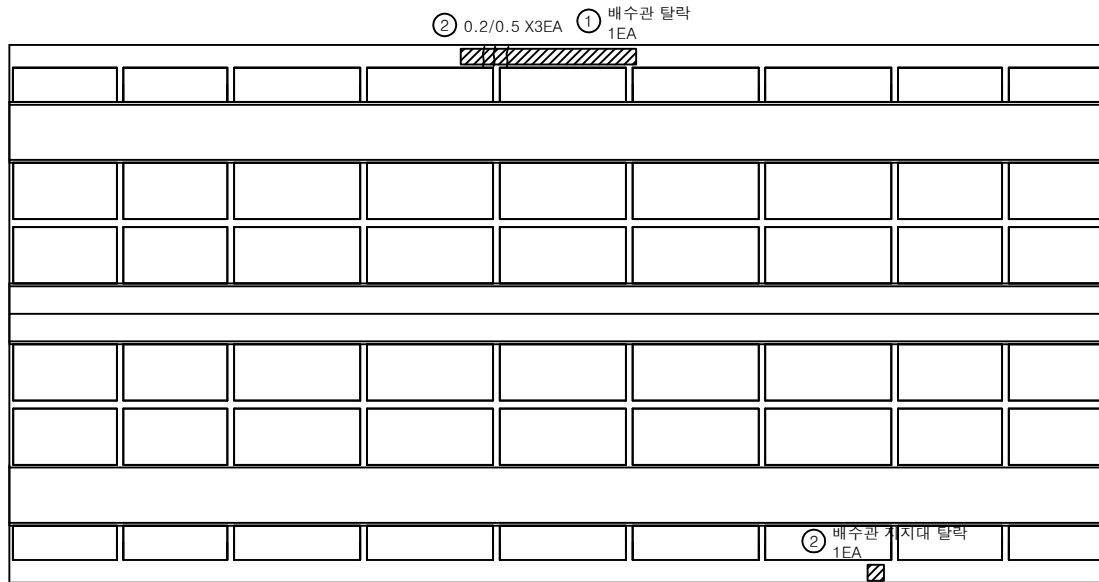
| 번호 | 구분 | 부재 | 손상내용 | 손상현황 | | | | | | 비고 |
|---|---|---|---|---|---|---|---|---|---|---|
| 3 | 23하 | 바닥판 | 균열(0.3mm미만) | 0.2 | 0.5 | | 1.50 | m | 3 | |
