상주영천고속도로 2024~2025년 시설물 안전점검 용역  
(2025년 상반기 정기안전점검)

# 외 관 조 사 망 도

도개교

2025.04

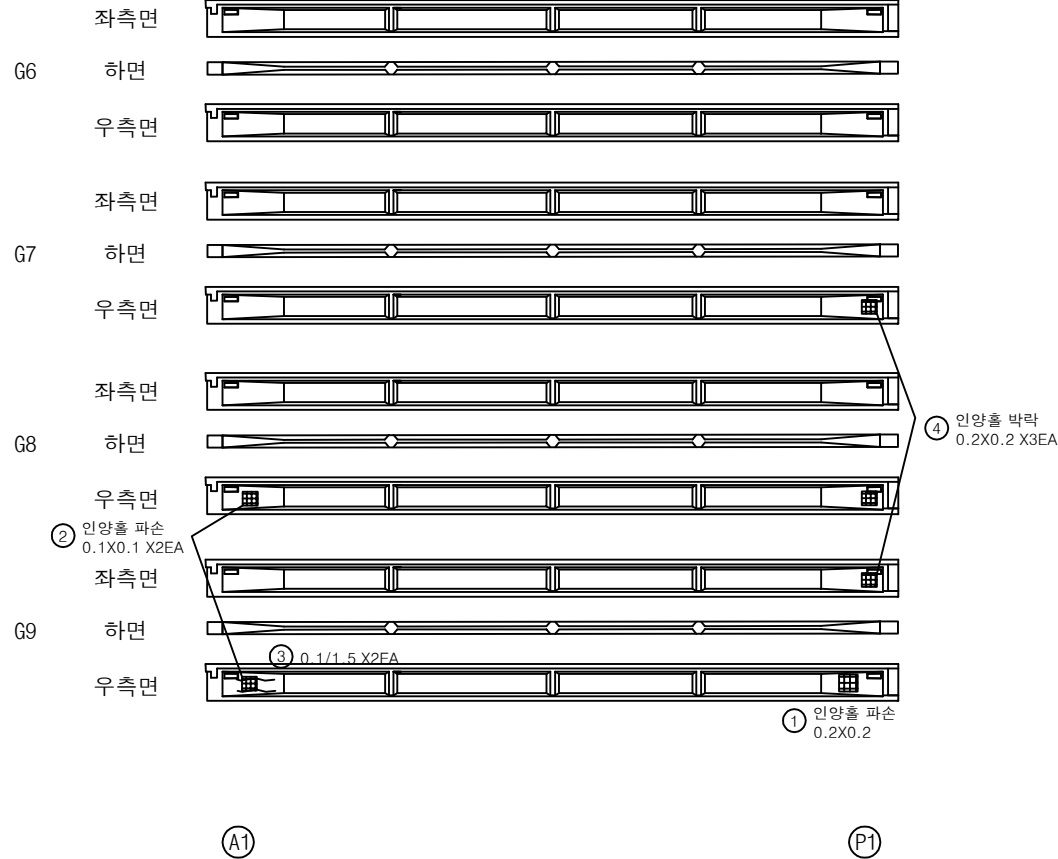
| 번호 | 구분 | 부재 | 손상내용 | 손상현황 | | | | | | 비고 |
|---|---|---|---|---|---|---|---|---|---|---|
| 3 | 23하 | 거더 | 균열(0.3mm미만) | 0.1 | 1.5 | | 3.00 | m | 2 | |
