상주영천고속도로 2024~2025년 시설물 안전점검 용역  
(2025년 상반기 정기안전점검)

# 외 관 조 사 망 도

오로교

2025.04

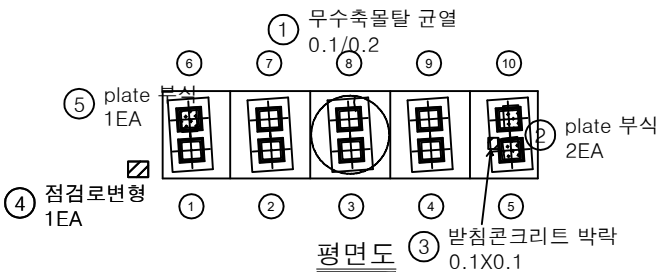
| 번호 | 구분 | 부재 | 손상내용 | 손상현황 | | | | | | 비고 |
|---|---|---|---|---|---|---|---|---|---|---|
| 3 | 21하 | 교량받침 | plate 부식 | | | | 2.00 | EA | 2 | |
| 4 | 19하 | 교량받침 | plate 부식 | | | | 8.00 | EA | 8 | |

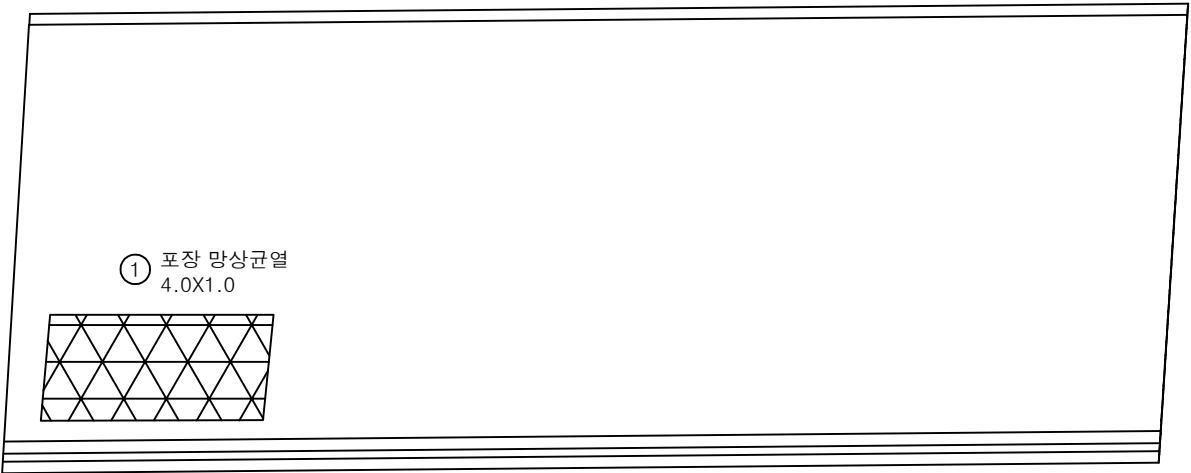
| 번호 | 구분 | 부재 | 손상내용 | 손상현황 | | | | | | 비고 |
|---|---|---|---|---|---|---|---|---|---|---|
| 1 | 19하 | 교면포장 | 포장 망상균열 | | 4.0 | 1.0 | 4.00 | m <sup>2</sup> | 1 | 21'상 보수 |

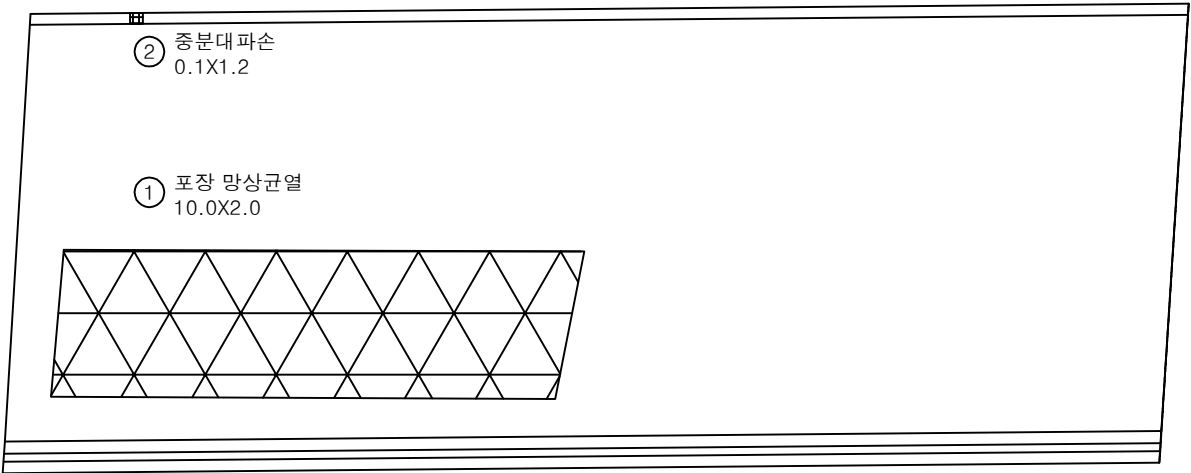
| 번호 | 구분 | 부재 | 손상내용 | 손상현황 | | | | | | 비고 |
|---|---|---|---|---|---|---|---|---|---|---|
| 1 | 19하 | 교면포장 | 포장 망상균열 | | 10.0 | 2.0 | 20.00 | m <sup>2</sup> | 1 | 21'상 보수 |
