상주영천고속도로 2024~2025년 시설물 안전점검 용역  
(2025년 상반기 정기안전점검)

# 외 관 조 사 망 도

오실교

2025.04

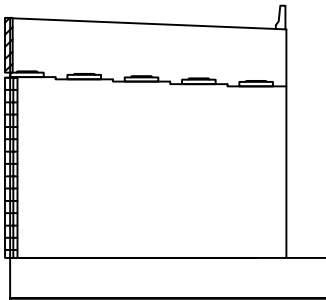
③ 실란트미시공  
L=2.0m

④ 실란트 파손  
L=6.0m

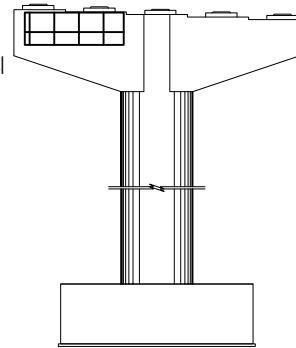
배면

③ 표면박리  
5.0X1.0

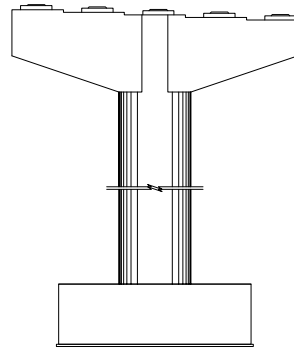
좌측면

| 번호 | 구분 | 부재 | 손상내용 | 손상현황 | | | | | | 비고 |
|---|---|---|---|---|---|---|---|---|---|---|
| 1 | 19하 | 교각 | 균열(0.3mm이상) | 0.3 | 2.0 | | 2.00 | m | 1 | |
| 2 | 19하 | 교각 | 망상균열 | 0.2 | 10.0 | 1.0 | 10.00 | m² | 1 | |
| 8 | 19하 | 교각 | 균열(0.3mm미만) | 0.2 | 1.0 | | 2.00 | m | 2 | |

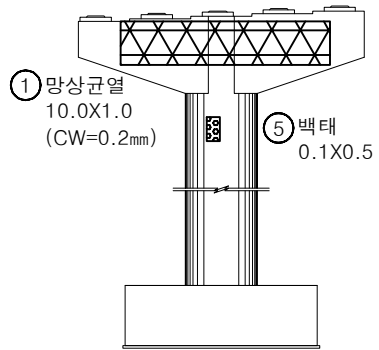
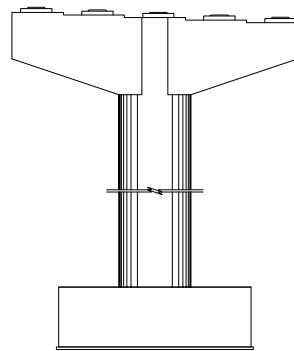
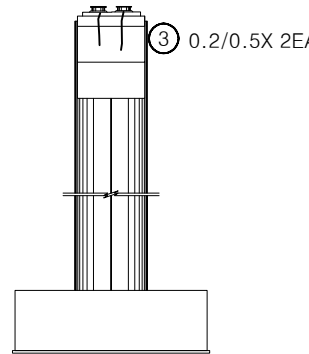
정면

| 번호 | 구분 | 부재 | 손상내용 | 손상현황 | | | | | | 비 고 |
|---|---|---|---|---|---|---|---|---|---|---|
| 1 | 19하 | 교각 | 망상균열 | 0.2 | 10.0 | 1.0 | 10.00 | m <sup>2</sup> | 1 | |
| 3 | 19하 | 교각 | 균열(0.3mm미만) | 0.2 | 0.5 | | 1.00 | m | 2 | |
| 4 | 19하 | 교량받침 | plate 부식 | | | | 1.00 | EA | 1 | |

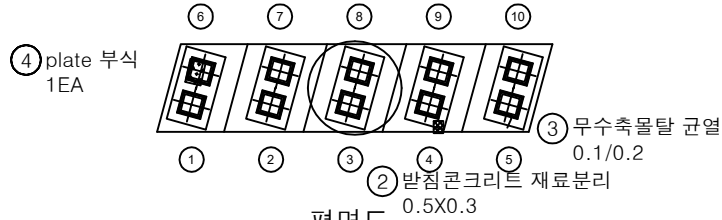
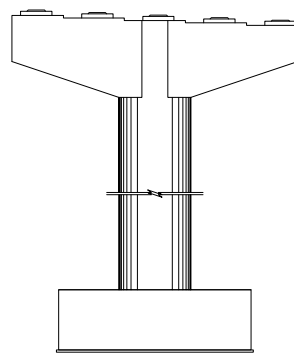
평면도

| 번호 | 구분 | 부재 | 손상내용 | 손상현황 | | | | | | 비 고 |
|---|---|---|---|---|---|---|---|---|---|---|
| 1 | 19하 | 교각 | 망상균열 | 0.2 | 10.0 | 1.0 | 10.00 | m <sup>2</sup> | 1 | |
| 3 | 19하 | 교량받침 | 무수축물탈 균열 | 0.1 | 0.2 | | 0.20 | m | 1 | |
| 4 | 19하 | 교량받침 | plate 부식 | | | | 1.00 | EA | 1 | |

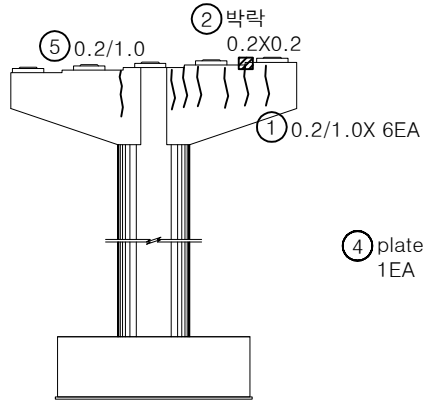
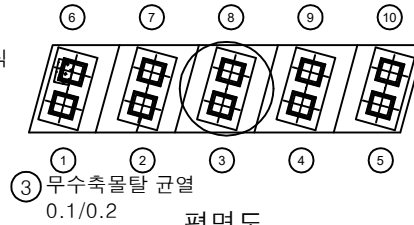
정면

| 번호 | 구분 | 부재 | 손상내용 | 손상현황 | | | | | | 비고 |
|---|---|---|---|---|---|---|---|---|---|---|
| 1 | 19하 | 교각 | 균열(0.3mm미만) | 0.2 | 1.0 | | 6.00 | m | 6 | |
| 3 | 19하 | 교량받침 | 무수축물탈 균열 | 0.1 | 0.2 | | 0.20 | m | 1 | |
| 4 | 19하 | 교량받침 | plate 부식 | | | | 1.00 | EA | 1 | |
| 5 | 23하 | 교각 | 균열(0.3mm미만) | 0.2 | 1.0 | | 1.00 | m | 1 | |

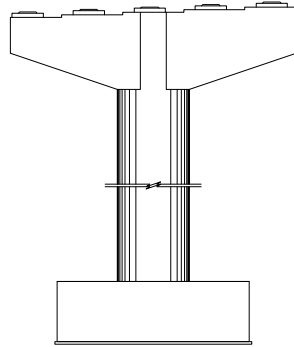
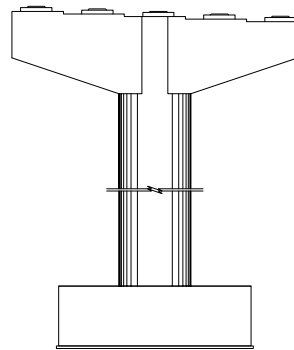
정면

| 번호 | 구분 | 부재 | 손상내용 | 손상현황 | | | | | | 비고 |
|---|---|---|---|---|---|---|---|---|---|---|
| 1 | 19하 | 교량받침 | plate 부식 | | | | 1.00 | EA | 1 | |

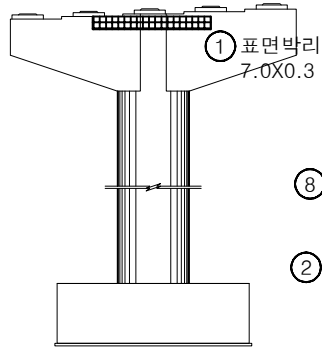
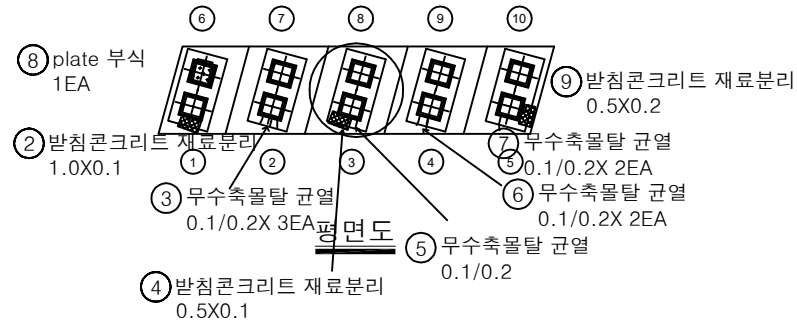
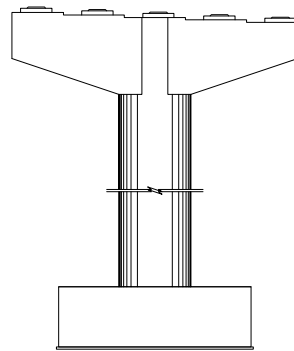
정면

| 번호 | 구분 | 부재 | 손상내용 | 손상현황 | | | | | | 비고 |
|---|---|---|---|---|---|---|---|---|---|---|
| 3 | 19하 | 교량받침 | 무수축물탈 균열 | 0.1 | 0.2 | | 0.60 | m | 3 | |
| 5 | 19하 | 교량받침 | 무수축물탈 균열 | 0.1 | 0.2 | | 0.20 | m | 1 | |
| 6 | 19하 | 교량받침 | 무수축물탈 균열 | 0.1 | 0.2 | | 0.40 | m | 2 | |
| 7 | 19하 | 교량받침 | 무수축물탈 균열 | 0.1 | 0.2 | | 0.20 | m | 1 | |
| 8 | 19하 | 교량받침 | plate 부식 | | | | 1.00 | EA | 1 | |
