상주영천고속도로 2024~2025년 시설물 안전점검 용역  
(2025년 상반기 정기안전점검)

# 외 관 조 사 망 도

불당교

(주)명성엔지니어링

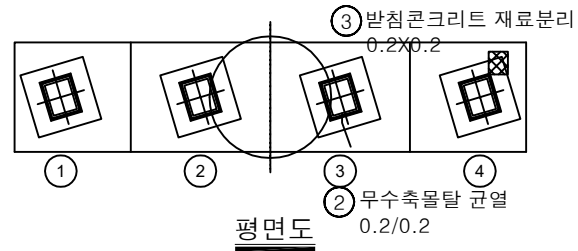
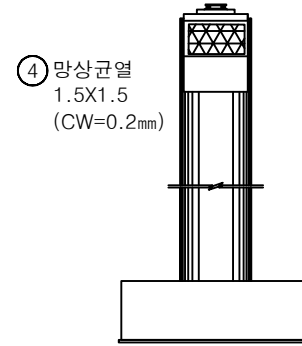
정면

| 번호 | 구분 | 부재 | 손상내용 | 손상현황 | | | | | | 비고 |
|---|---|---|---|---|---|---|---|---|---|---|
| 1 | 19하 | 교각 | 망상균열 | 0.2 | 10.0 | 1.0 | 10.00 | m <sup>2</sup> | 1 | |
| 2 | 19하 | 교량받침 | 무수축물탈 균열 | 0.2 | 0.2 | | 0.20 | m | 1 | |
| 4 | 21하 | 교각 | 망상균열 | 0.2 | 1.5 | 1.5 | 2.25 | m <sup>2</sup> | 1 | |

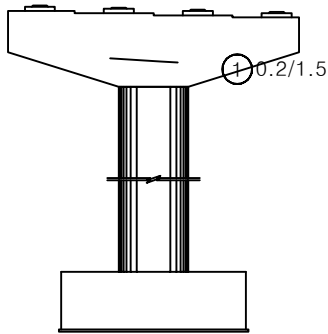
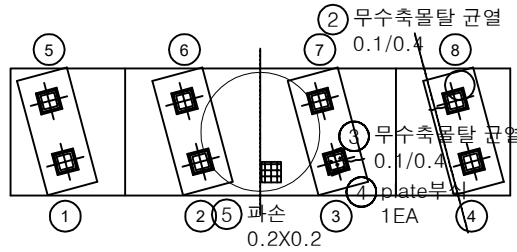
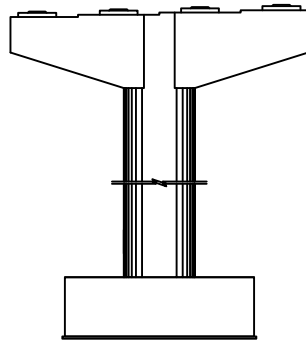
정면

| 번호 | 구분 | 부재 | 손상내용 | 손상현황 | | | | | | 비고 |
|---|---|---|---|---|---|---|---|---|---|---|
| 1 | 19하 | 교각 | 균열(0.3mm미만) | 0.2 | 1.5 | | 1.50 | m | 1 | |
| 2 | 21하 | 교량받침 | 무수축물탈 균열 | 0.1 | 0.4 | | 0.40 | m | 1 | |
| 3 | 21하 | 교량받침 | 무수축물탈 균열 | 0.1 | 0.4 | | 0.40 | m | 1 | |
| 4 | 21하 | 교량받침 | plate 부식 | | | | 1.00 | EA | 1 | |
