상주영천고속도로 2024~2025년 시설물 안전점검 용역  
(2025년 상반기 정기안전점검)

# 외 관 조 사 망 도

내리교

2025.04

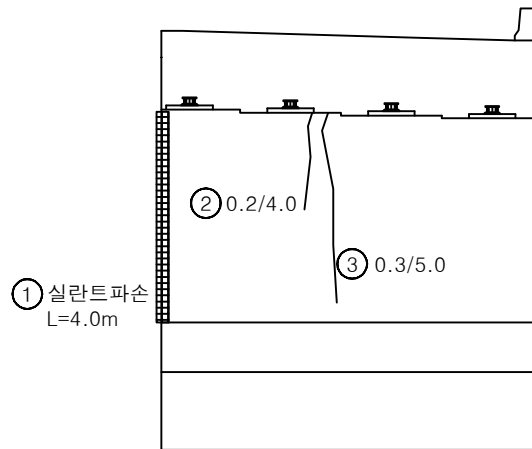
| 번호 | 구분 | 부재 | 손상내용 | 손상현황 | | | | | | 비고 |
|---|---|---|---|---|---|---|---|---|---|---|
| 2 | 19하 | 교대 | 균열(0.3mm이만) | 0.2 | 4.0 | | 4.00 | m | 1 | |
| 3 | 19하 | 교대 | 균열(0.3mm이상) | 0.3 | 5.0 | | 5.00 | m | 1 | |
