상주영천고속도로 2024~2025년 시설물 안전점검 용역  
(2025년 상반기 정기안전점검)

# 외 관 조 사 망 도

가천교

2025.04

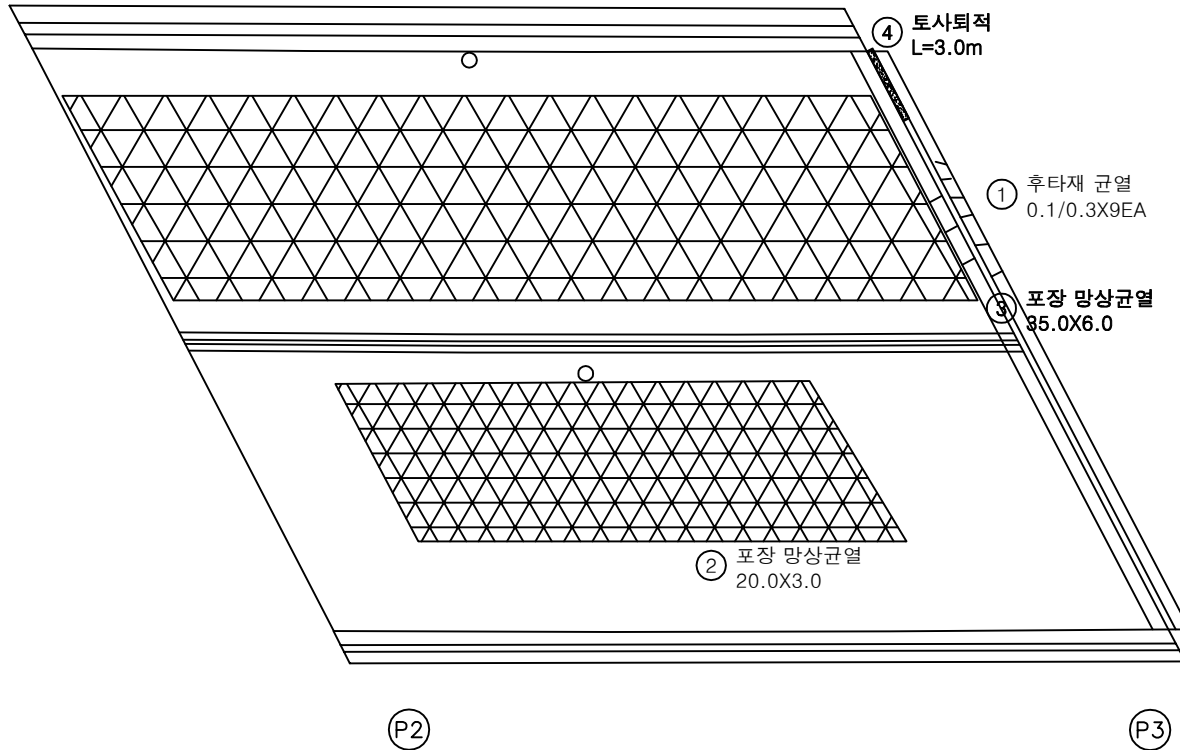
| 번호 | 구분 | 부재 | 손상내용 | 손상현황 | | | | | | 비고 |
|---|---|---|---|---|---|---|---|---|---|---|
| 1 | 23하 | 교면포장 | 포장 망상균열 | | 35.0 | 6.0 | 210.00 | m <sup>2</sup> | 1 | |
| 2 | 23하 | 교면포장 | 포장 망상균열 | | 35.0 | 3.0 | 105.00 | m <sup>2</sup> | 1 | |

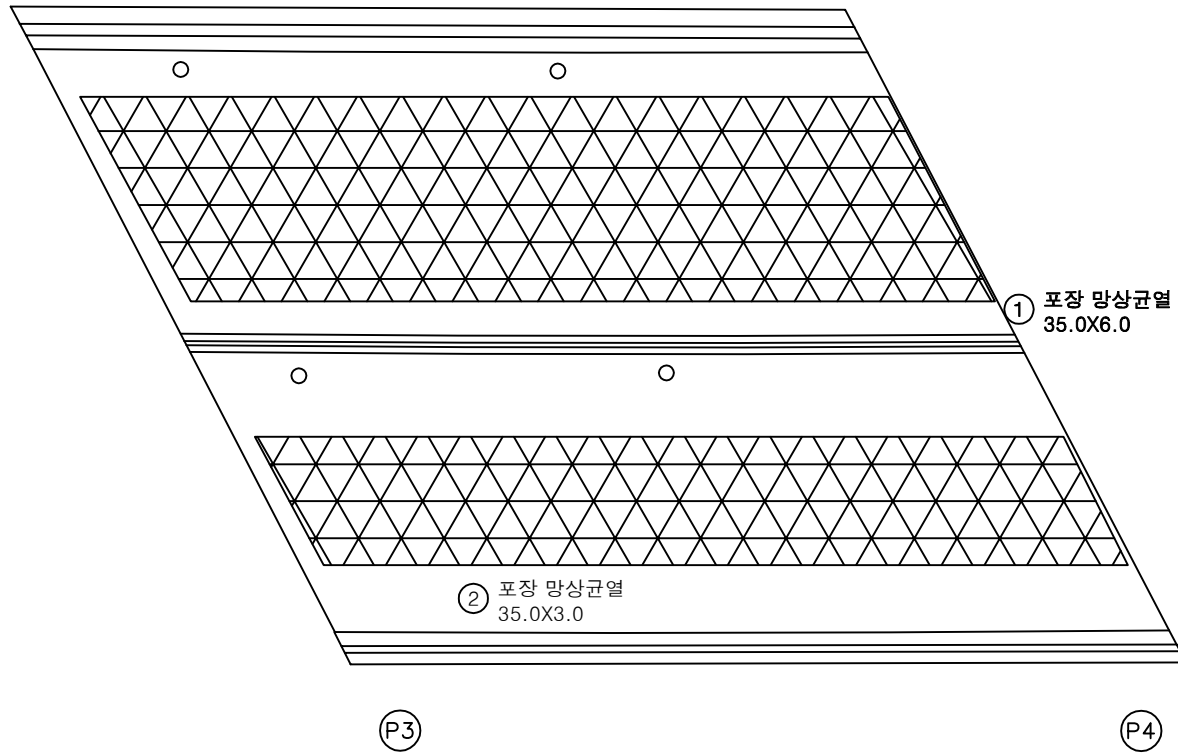
| 번호 | 구분 | 부재 | 손상내용 | 손상현황 | | | | | | 비고 |
|---|---|---|---|---|---|---|---|---|---|---|
| 1 | 21하 | 교면포장 | 포장 망상균열 | | 20.0 | 3.0 | 60.00 | m <sup>2</sup> | 1 | |
| 2 | 23하 | 교면포장 | 포장 망상균열 | | 35.0 | 6.0 | 210.00 | m <sup>2</sup> | 1 | |

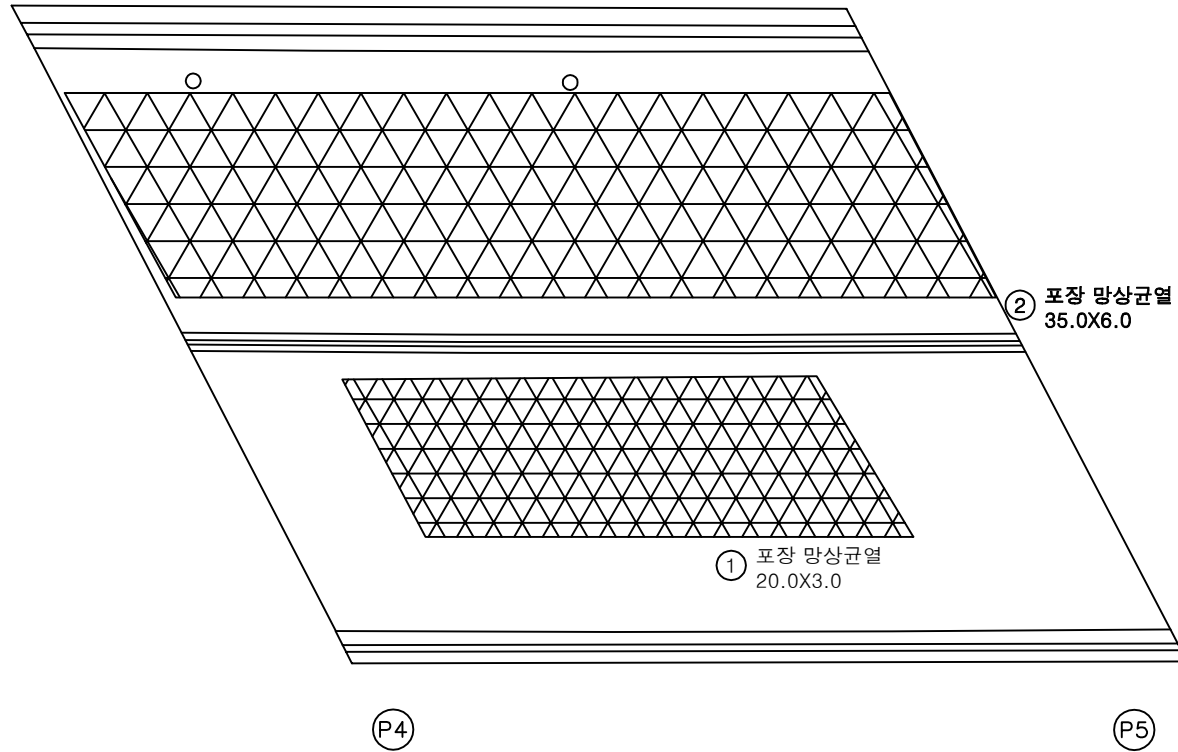
| 번호 | 구분 | 부재 | 손상내용 | 손상현황 | | | | | | 비고 |
|---|---|---|---|---|---|---|---|---|---|---|
| 1 | 19하 | 신축이음 | 후타재 균열 | 0.2 | 0.3 | | 1.20 | m | 4 | |
| 5 | 23하 | 교면포장 | 포장 망상균열 | | 35.0 | 6.0 | 210.00 | m <sup>2</sup> | 1 | |
| 9 | 23하 | 교면포장 | 포장 망상균열 | | 35.0 | 3.0 | 105.00 | m <sup>2</sup> | 1 | |
| 11 | 23하 | 신축이음 | 후타재 균열 | 0.2 | 0.3 | | 1.20 | m | 4 | |

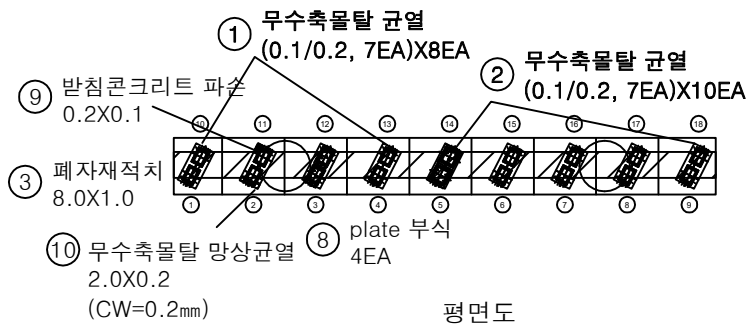
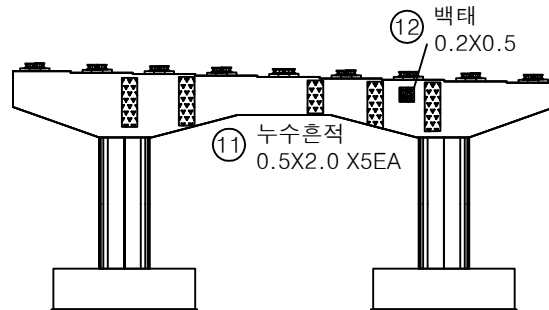
⑥ 반침콘크리트 균열  
0.1/0.3X 2EA

망상균열  
25.0X1.0  
(CW=0.2mm)③ 폐자재적치  
8.0X1.0① 무수축물탈 균열  
(0.1/0.2, 7EA)X8EA② 무수축물탈 균열  
(0.1/0.2, 7EA)X10EA⑧ plate부식  
1EA⑥ 반침콘크리트 균열  
0.1/0.3X 2EA⑦ 반침콘크리트 박리  
0.5X0.3  
평면도

⑥ 반침콘크리트 균열  
0.1/0.3X 2EA (변형)⑨ 망상균열  
25.0X1.0  
(CW=0.2mm)
