상주영천고속도로 2024~2025년 시설물 안전점검 용역  
(2025년 상반기 정기안전점검)

# 외 관 조 사 망 도

가래실교

2025.04

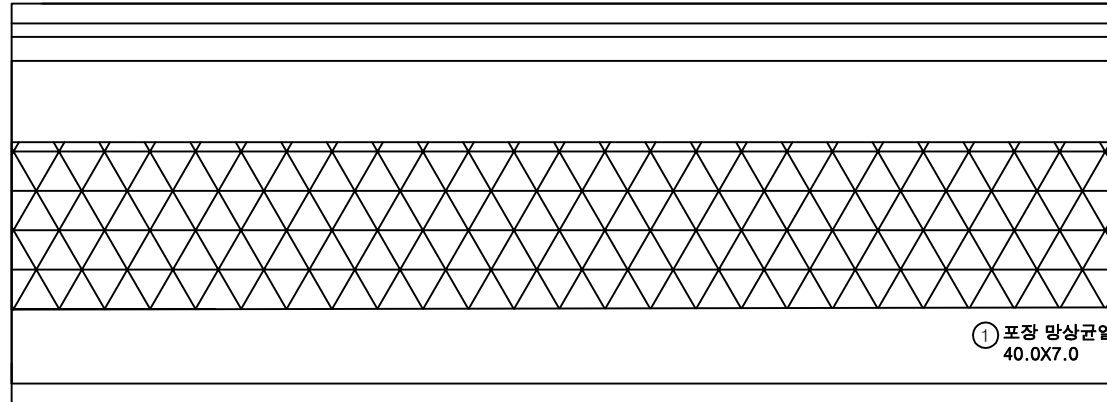
P1

| 번호 | 구분 | 부재 | 손상내용 | 손상현황 | | | | | | 비 고 |
|---|---|---|---|---|---|---|---|---|---|---|
| 1 | 19하 | 교면포장 | 포장 망상균열 | | 40.0 | 7.0 | 280.00 | m <sup>2</sup> | 1 | |

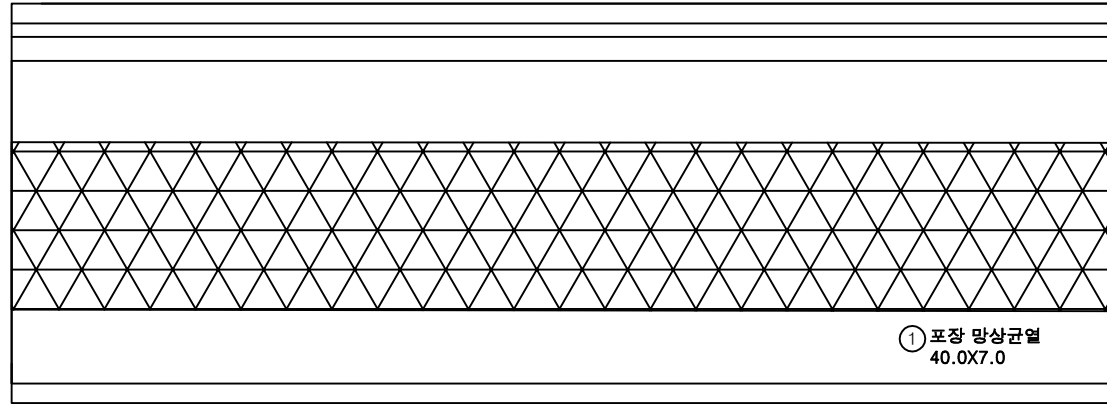
P4

| 번호 | 구분 | 부재 | 손상내용 | 손상현황 | | | | | | 비 고 |
|---|---|---|---|---|---|---|---|---|---|---|
| 1 | 19하 | 교면포장 | 포장 망상균열 | | 40.0 | 7.0 | 280.00 | m <sup>2</sup> | 1 | |

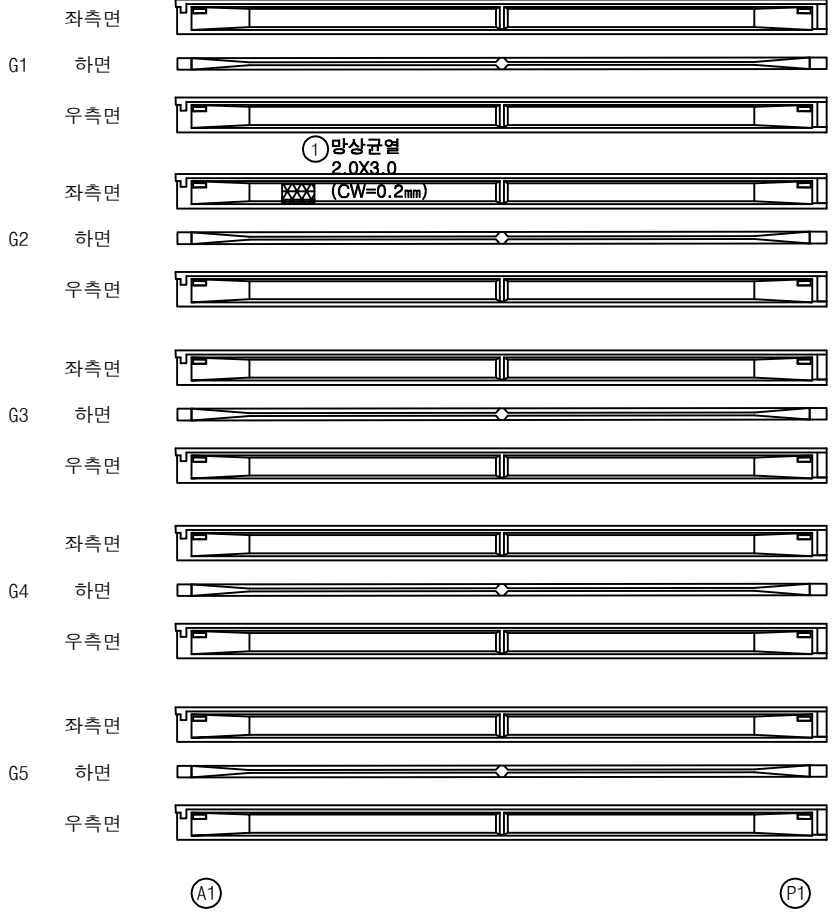
| 번호 | 구분 | 부재 | 손상내용 | 손상현황 | | | | | | 비고 |
|---|---|---|---|---|---|---|---|---|---|---|
| 1 | 1954 | 거더 | 망상균열 | 0.2 | 2.0 | 3.0 | 6.00 | m <sup>2</sup> | 1 | |

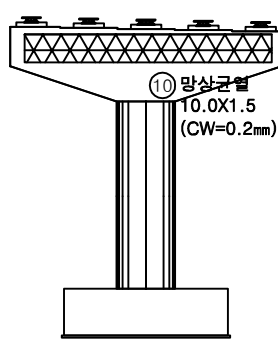
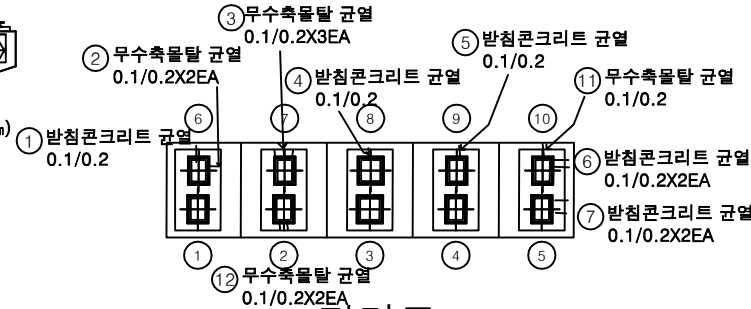
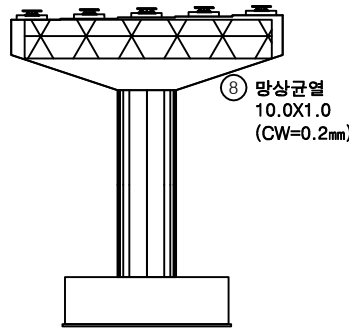
평면도

| 번호 | 구분 | 부재 | 손상내용 | 손상현황 | | | | | | 비 고 |
|---|---|---|---|---|---|---|---|---|---|---|
| 1 | 19하 | 교량받침 | 발침콘크리트 균열 | 0.1 | 0.2 | | 0.20 | m | 1 | |
| 2 | 19하 | 교량받침 | 무수축물탈 균열 | 0.1 | 0.2 | | 0.40 | m | 2 | |
| 3 | 19하 | 교량받침 | 무수축물탈 균열 | 0.1 | 0.2 | | 0.60 | m | 3 | |
| 4 | 19하 | 교량받침 | 발침콘크리트 균열 | 0.1 | 0.2 | | 0.20 | m | 1 | |
