상주영천고속도로 2024~2025년 시설물 안전점검 용역  
(2025년 상반기 정기안전점검)

# 외 관 조 사 망 도

고현천교

2025.04

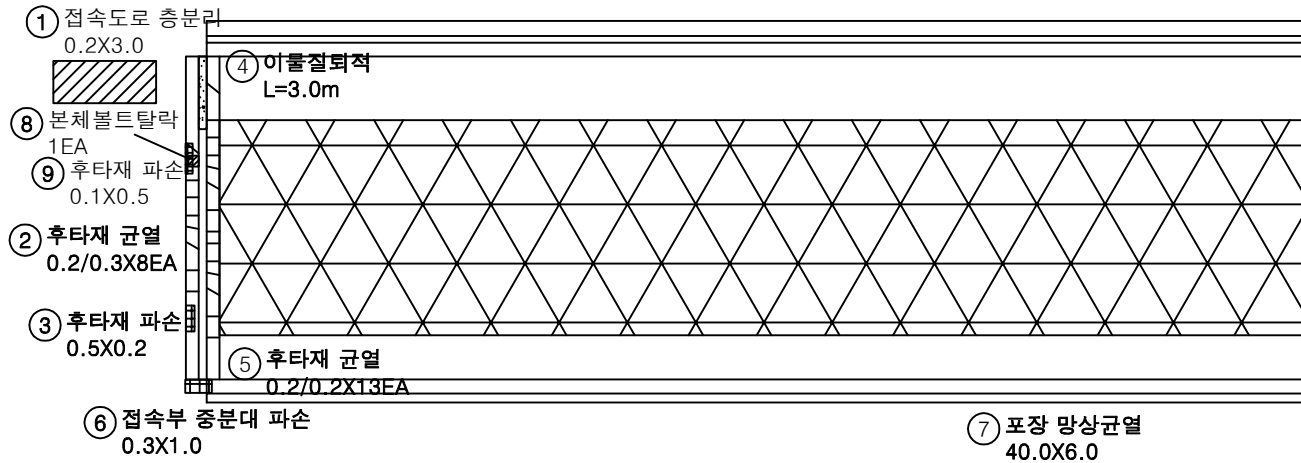
① 포장 망상균열  
40.0X6.0

| 번호 | 구분 | 부재 | 손상내용 | 손상현황 | | | | | | 비 고 |
|---|---|---|---|---|---|---|---|---|---|---|
| 1 | 19하 | 교면포장 | 포장 망상균열 | | 40.0 | 6.0 | 240.00 | m <sup>2</sup> | 1 | |

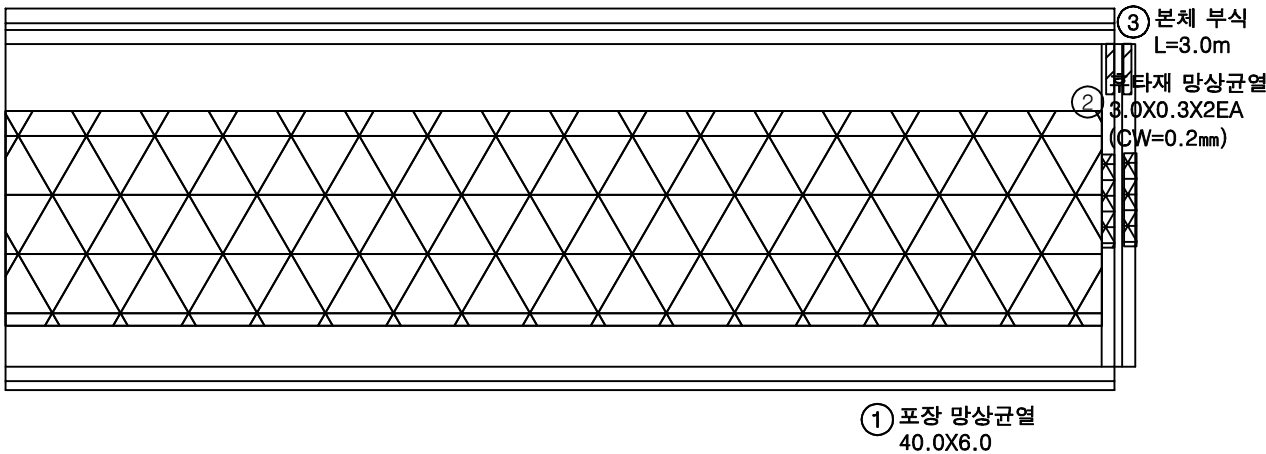
| 번호 | 구분 | 부재 | 손상내용 | 손상현황 | | | | | | 비 고 |
|---|---|---|---|---|---|---|---|---|---|---|
| 1 | 19하 | 교면포장 | 포장 망상균열 | | 40.0 | 6.0 | 240.00 | m <sup>2</sup> | 1 | |
| 2 | 19하 | 신축이음 | 후타재 망상균열 | 0.2 | 3.0 | 0.3 | 1.80 | m <sup>2</sup> | 2 | |
| 3 | 23하 | 신축이음 | 본체 부식 | | 3.0 | | 3.00 | m | 1 | |

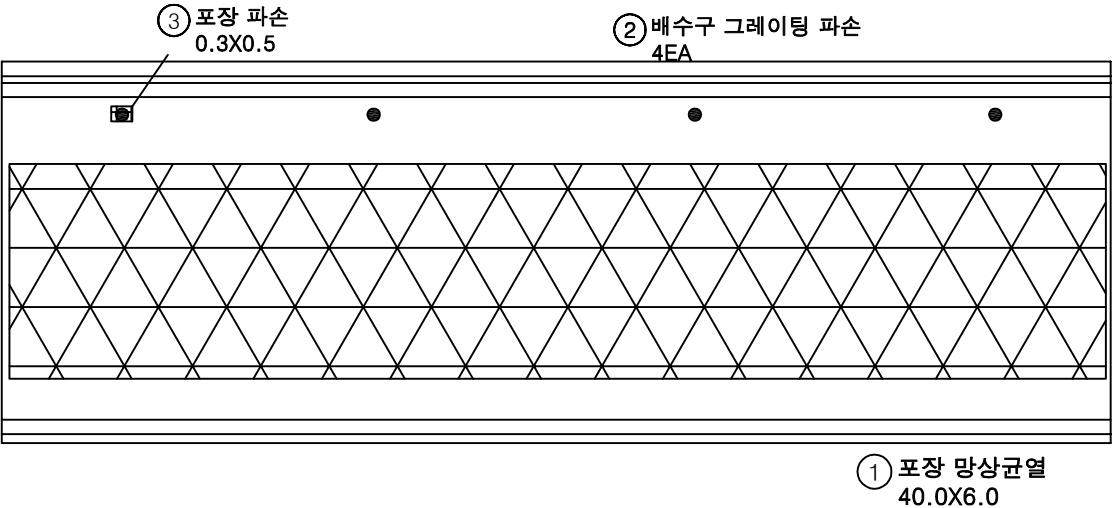
| 번호 | 구분 | 부재 | 손상내용 | 손상현황 | | | | | | 비 고 |
|---|---|---|---|---|---|---|---|---|---|---|
| 1 | 19하 | 교면포장 | 포장 망상균열 | | 40.0 | 6.0 | 240.00 | m <sup>2</sup> | 1 | |

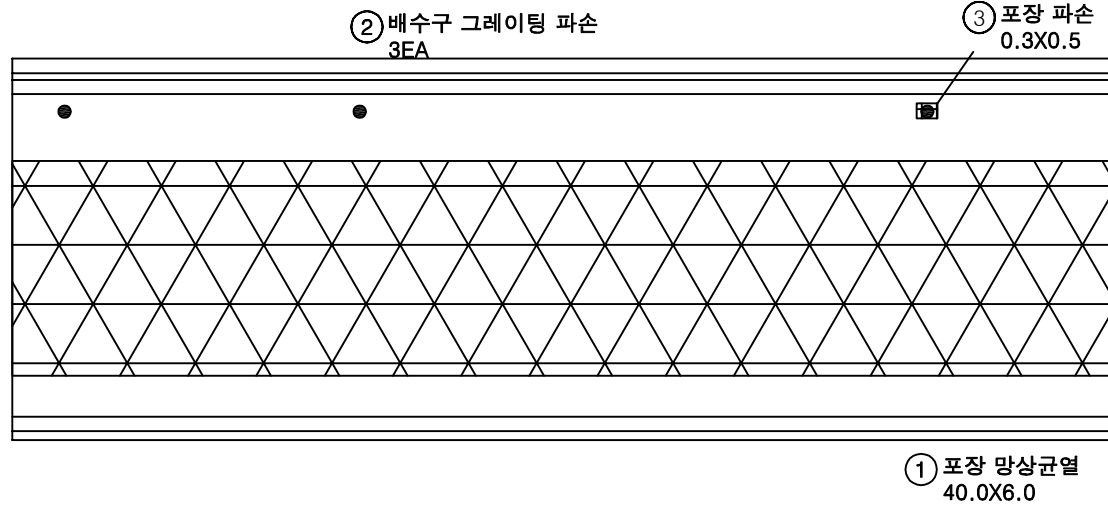
| 번호 | 구분 | 부재 | 손상내용 | 손상현황 | | | | | | 비 고 |
|---|---|---|---|---|---|---|---|---|---|---|
| 1 | 19하 | 교면포장 | 포장 망상균열 | | 40.0 | 6.0 | 240.00 | m <sup>2</sup> | 1 | |

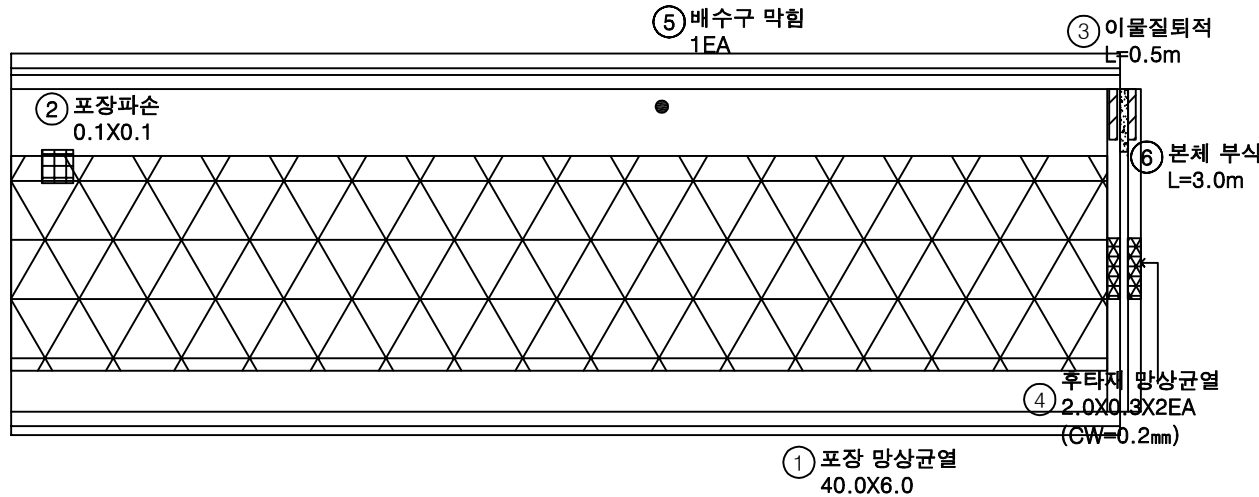
① 포장 망상균열  
40.0X8.0

| 번호 | 구분 | 부재 | 손상내용 | 손상현황 | | | | | | 비 고 |
|---|---|---|---|---|---|---|---|---|---|---|
| 1 | 19하 | 교면포장 | 포장 망상균열 | | 40.0 | 8.0 | 320.00 | m <sup>2</sup> | 1 | |

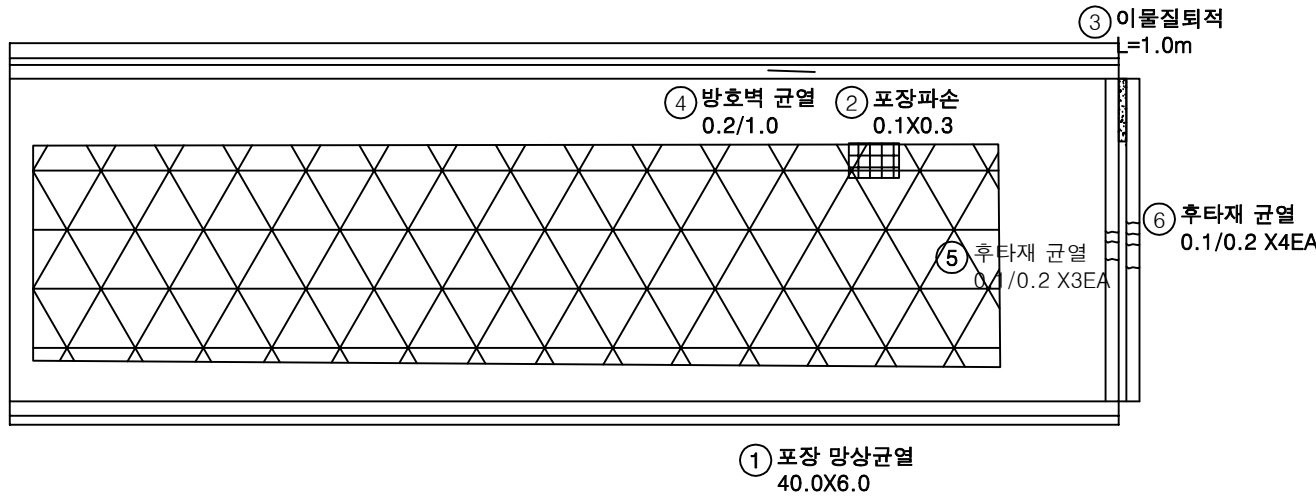
| 번호 | 구분 | 부재 | 손상내용 | 손상현황 | | | | | | 비고 |
|---|---|---|---|---|---|---|---|---|---|---|
| 1 | 19하 | 교면포장 | 포장 망상균열 | | 40.0 | 6.0 | 240.00 | m <sup>2</sup> | 1 | |
| 4 | 19하 | 방호벽 | 방호벽 균열 | 0.2 | 1.0 | | 1.00 | m | 1 | |
| 5 | 21하 | 신축이음 | 후타재 균열 | 0.1 | 0.2 | | 0.60 | m | 3 | |
| 6 | 21하 | 신축이음 | 후타재 균열 | 0.1 | 0.2 | | 0.80 | m | 4 | |

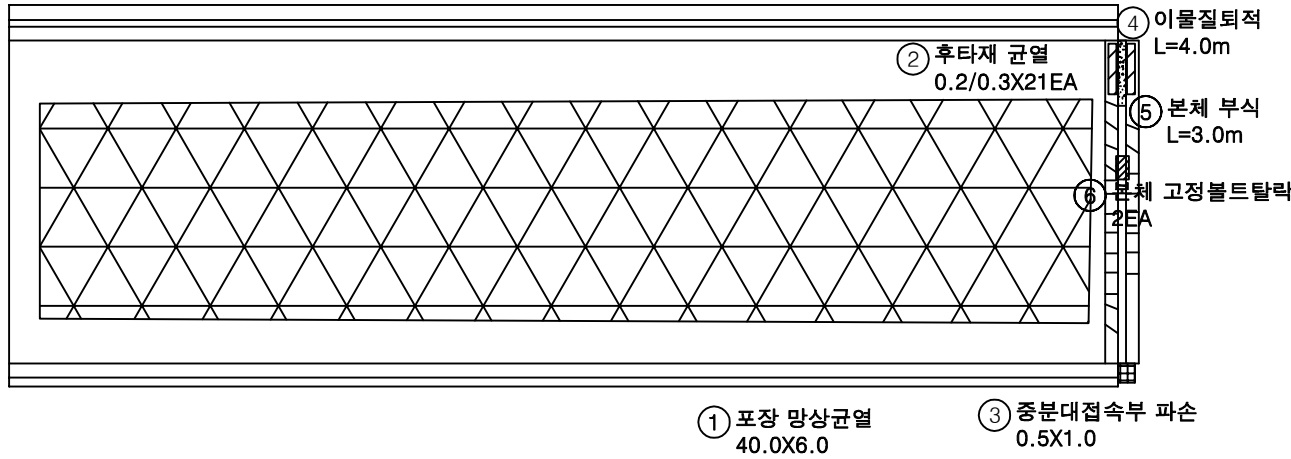
| 번호 | 구분 | 부재 | 손상내용 | 손상현황 | | | | | | 비 고 |
|---|---|---|---|---|---|---|---|---|---|---|
| 1 | 19하 | 교면포장 | 포장 망상균열 | | 40.0 | 6.0 | 240.00 | m | 1 | |
| 2 | 19하 | 신축이음 | 후타재 균열 | 0.2 | 0.3 | | 6.30 | m | 21 | |
| 5 | 23하 | 신축이음 | 본체 부식 | | 3.0 | | 3.00 | m | 1 | |

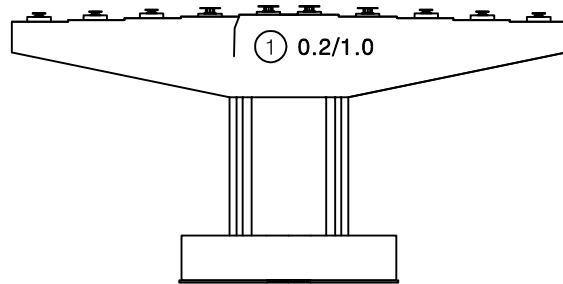
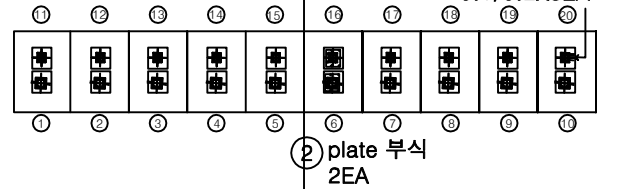
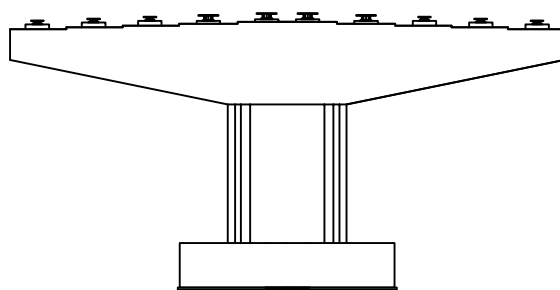
| 번호 | 구분 | 부재 | 손상내용 | 손상현황 | | | | | | 비고 |
|---|---|---|---|---|---|---|---|---|---|---|
| 1 | 19하 | 교각 | 균열(0.3mm미만) | 0.2 | 1.0 | | 1.00 | m | 1 | |
| 2 | 19하 | 교량받침 | plate 부식 | | | | 2.00 | EA | 2 | |
| 3 | 19하 | 교량받침 | 받침콘크리트 균열 | 0.1 | 0.2 | | 0.60 | m | 3 | |

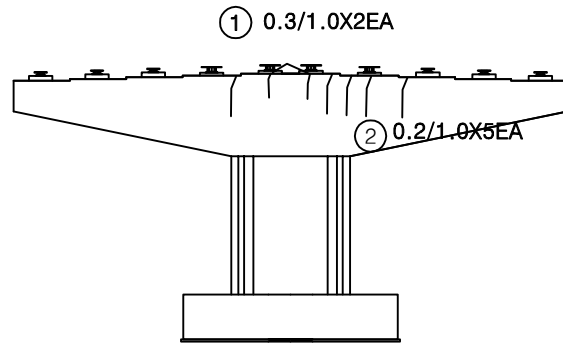
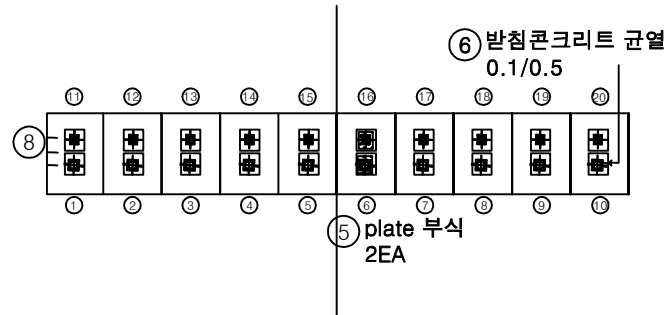
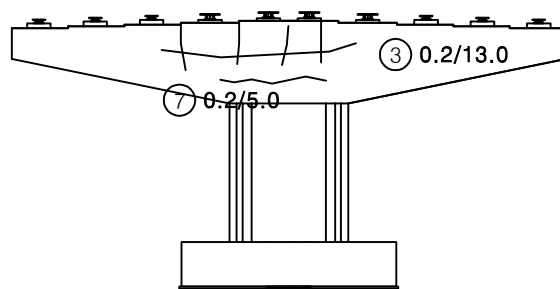
| 번호 | 구분 | 부재 | 손상내용 | 손상현황 | | | | | | 비고 |
|---|---|---|---|---|---|---|---|---|---|---|
| 1 | 19하 | 교각 | 균열(0.3mm이상) | 0.3 | 1.0 | | 2.00 | m | 2 | |
| 2 | 19하 | 교각 | 균열(0.3mm미만) | 0.2 | 1.0 | | 5.00 | m | 5 | |
| 3 | 19하 | 교각 | 균열(0.3mm미만) | 0.2 | 13.0 | | 13.0 | m | 1 | |
| 4 | 19하 | 교각 | 균열(0.3mm이상) | 0.3 | 0.5 | | 3.50 | m | 7 | |

⑧ 0.3/1.0 X3EA

③ 0.2/13.0

⑦ 0.2/5.0

④ 0.3/0.5X7EA

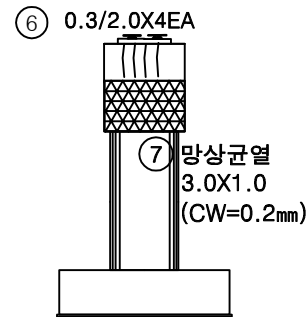
우측면

| 번호 | 구분 | 부재 | 손상내용 | 손상현황 | | | | | | 비 고 |
|---|---|---|---|---|---|---|---|---|---|---|
| 2 | 19하 | 교량발침 | plate 부식 | | | | 2.00 | EA | 2 | |
| 3 | 19하 | 교량발침 | 발침콘크리트 균열 | 0.2 | 0.5 | | 1.00 | m | 2 | |
| 4 | 19하 | 교량발침 | 발침콘크리트 균열 | 0.2 | 0.5 | | 1.00 | m | 2 | |
| 5 | 19하 | 교량발침 | plate 부식 | | | | 2.00 | EA | 2 | |
| 6 | 19하 | 교각 | 균열(0.3mm이상) | 0.3 | 2.0 | | 8.00 | m | 4 | |
| 7 | 23상 | 교각 | 망상균열 | 0.2 | 3.0 | 1.0 | 3.00 | m <sup>2</sup> | 1 | |
| 8 | 23하 | 교각 | 망상균열 | 0.2 | 8.0 | 2.0 | 16.00 | m <sup>2</sup> | 1 | |
| 9 | 23하 | 교각 | 망상균열 | 0.2 | 8.0 | 2.0 | 16.00 | m <sup>2</sup> | 1 | |
| 10 | 23하 | 교각 | 균열(0.3mm미만) | 0.2 | 0.5 | | 1.50 | m | 3 | |
| 12 | 23하 | 교량발침 | plate 부식 | | | | 2.00 | EA | 2 | |

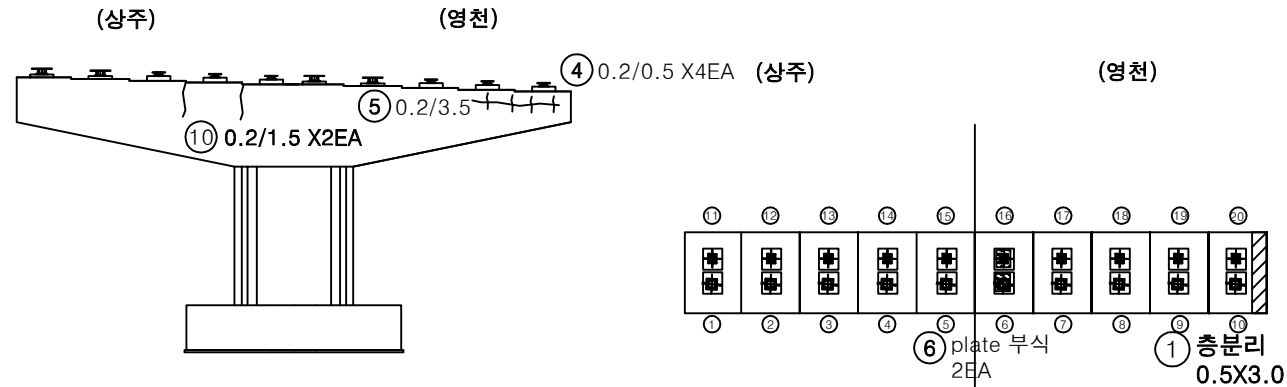
정면

| 번호 | 구분 | 부재 | 손상내용 | 손상현황 | | | | | | 비고 |
|---|---|---|---|---|---|---|---|---|---|---|
| 2 | 19하 | 교각 | 균열(0.3mm미만) | 0.2 | 3.0 | | 3.00 | m | 1 | |
| 3 | 21하 | 교각 | 균열(0.3mm이상) | 0.3 | 1.5 | | 10.50 | m | 7 | |
| 4 | 21하 | 교각 | 균열(0.3mm미만) | 0.2 | 0.5 | | 2.00 | m | 4 | |
| 5 | 21하 | 교각 | 균열(0.3mm미만) | 0.2 | 3.5 | | 3.50 | m | 1 | |
| 6 | 21하 | 교량받침 | plate 부식 | | | | 2.00 | EA | 2 | |
| 7 | 21하 | 교각 | 균열(0.3mm이상) | 0.3 | 1.5 | | 7.50 | m | 5 | |
| 8 | 21하 | 교각 | 균열(0.3mm미만) | 0.2 | 0.3 | | 1.20 | m | 4 | |
| 10 | 23하 | 교각 | 균열(0.3mm미만) | 0.2 | 1.5 | | 3.00 | m | 2 | |

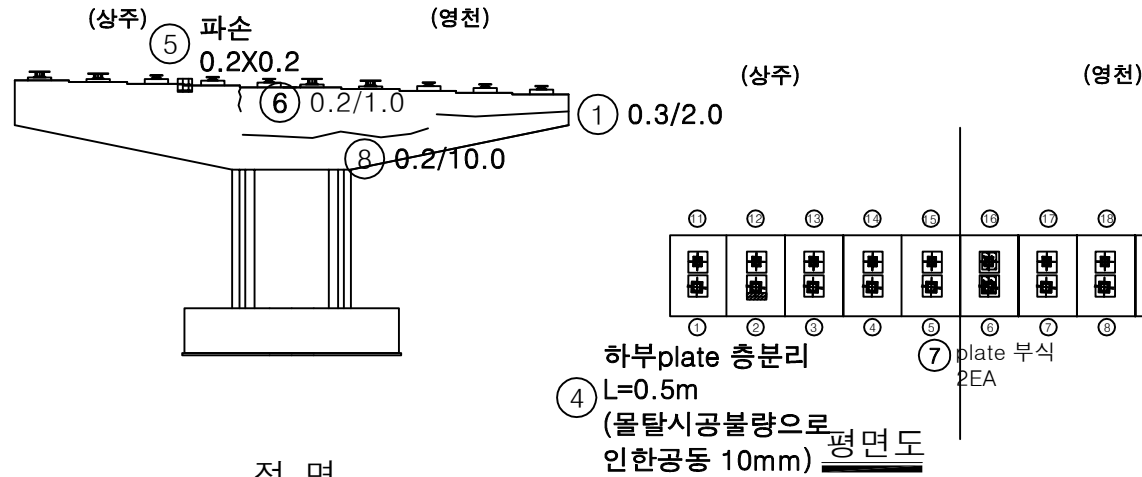
| 번호 | 구분 | 부재 | 손상내용 | 손상현황 | | | | | | 비고 |
|---|---|---|---|---|---|---|---|---|---|---|
| 1 | 19하 | 교각 | 균열(0.3mm이상) | 0.3 | 2.0 | | 2.00 | m | 1 | |
| 2 | 19하 | 교각 | 균열(0.3mm미만) | 0.2 | 1.0 | | 1.00 | m | 1 | |
| 3 | 19하 | 교각 | 균열(0.3mm이상) | 0.3 | 1.5 | | 3.00 | m | 2 | |
| 6 | 21하 | 교각 | 균열(0.3mm미만) | 0.2 | 1.0 | | 1.00 | m | 1 | |
| 7 | 21하 | 교량받침 | plate 부식 | | | | 2.00 | EA | 2 | |
| 8 | 23하 | 교각 | 균열(0.3mm미만) | 0.2 | 10.0 | | 10.00 | m | 1 | |
