상주영천고속도로 2024~2025년 시설물 안전점검 용역  
(2025년 상반기 정기안전점검)

# 외 관 조 사 망 도

군위터널(상주방향)

ID:군위터널(상주)-포장,공동구 Span No.1~4

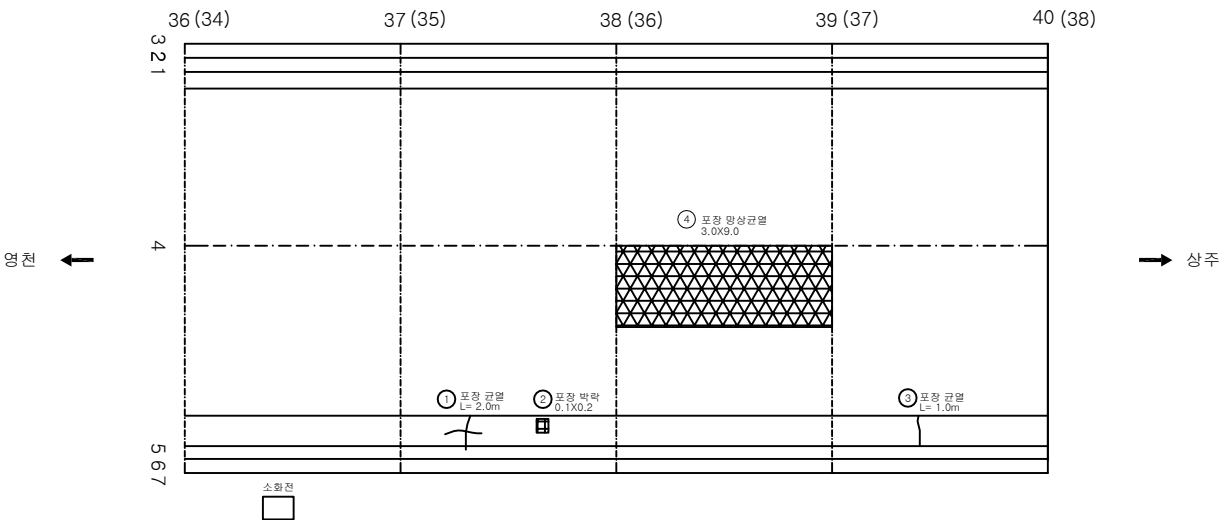
| 번호 | 발생<br>년도 | 부재 | 손상내용 | 손상현황 | | | | | | | 비고 |
|---|---|---|---|---|---|---|---|---|---|---|---|
| 1 | 19하 | 포장 | 포장 균열 | | 2.0 | | 2.00 | m | 1 | 2.00 | |
| 3 | 19하 | 포장 | 포장 균열 | | 1.0 | | 1.00 | m | 1 | 1.00 | |
| 4 | 20상 | 포장 | 포장 망상균열 | | 9.0 | 3.0 | 27.00 | m <sup>2</sup> | 1 | 27.00 | |

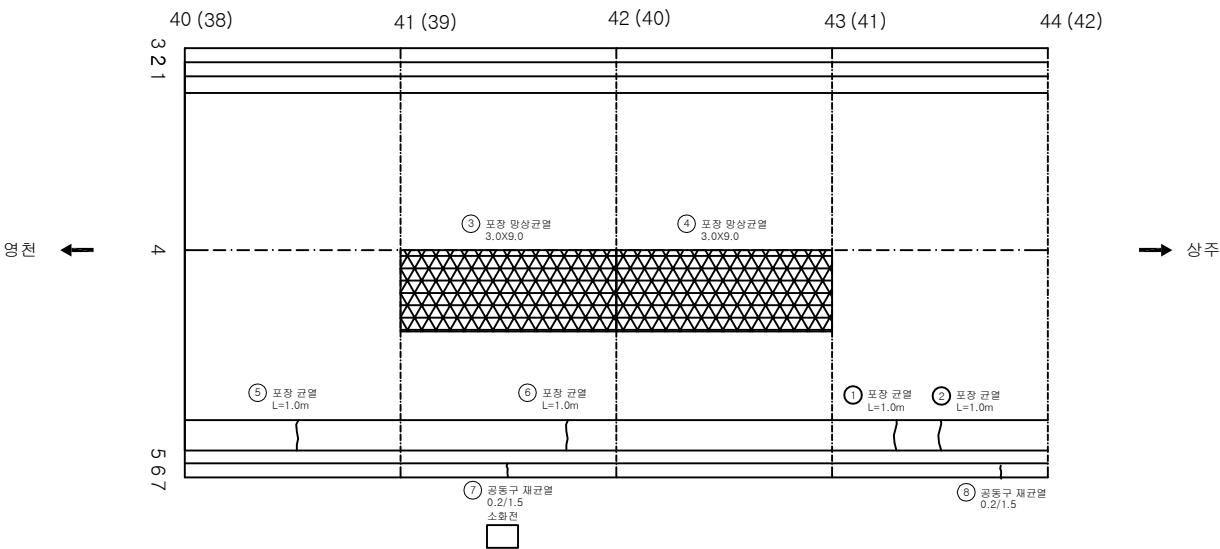
| 번호 | 발생<br>년도 | 부재 | 손상내용 | 손상현황 | | | | | | | 비고 |
|---|---|---|---|---|---|---|---|---|---|---|---|
| 1 | 19하 | 포장 | 포장 균열 | | 1.0 | | 1.00 | m | 1 | 1.00 | |
| 2 | 19하 | 포장 | 포장 균열 | | 1.0 | | 1.00 | m | 1 | 1.00 | |
| 3 | 20상 | 포장 | 포장 망상균열 | | 9.0 | 3.0 | 27.00 | m <sup>2</sup> | 1 | 27.00 | |
| 4 | 20상 | 포장 | 포장 망상균열 | | 9.0 | 3.0 | 27.00 | m <sup>2</sup> | 1 | 27.00 | |
| 5 | 20상 | 포장 | 포장 균열 | | 1.0 | | 1.00 | m | 1 | 1.00 | |
| 6 | 20상 | 포장 | 포장 균열 | | 1.0 | | 1.00 | m | 1 | 1.00 | |
| 7 | 20상 | 공동구 | 공동구 채균열 | 0.2 | 1.5 | | 1.50 | m | 1 | 1.50 | |
| 8 | 20상 | 공동구 | 공동구 채균열 | 0.2 | 1.5 | | 1.50 | m | 1 | 1.50 | |

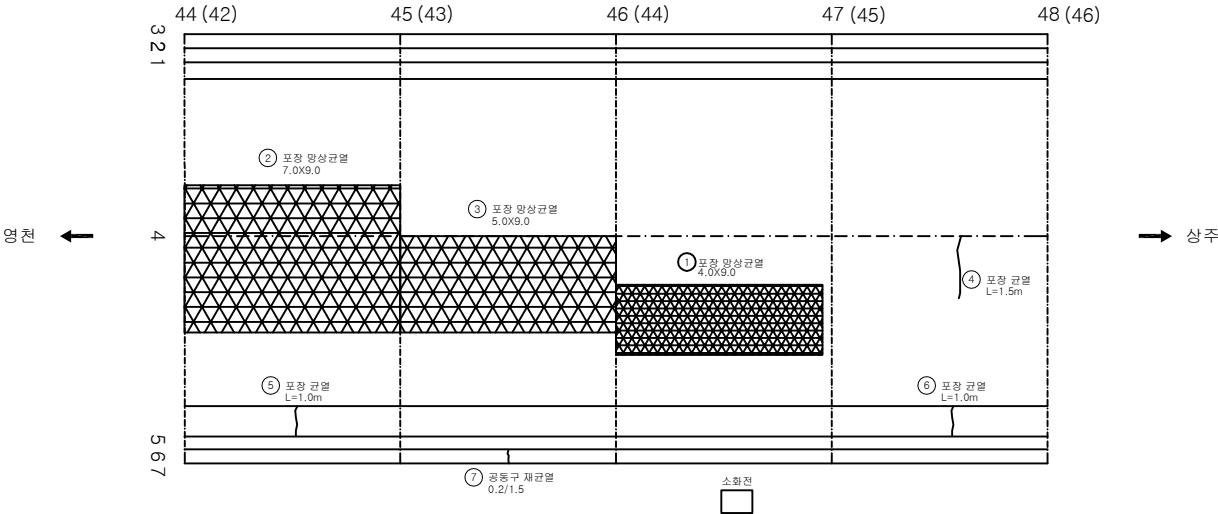
| 번호 | 발생<br>년도 | 부재 | 손상내용 | 손상현황 | | | | | | | 비고 |
|---|---|---|---|---|---|---|---|---|---|---|---|
| 1 | 19하 | 포장 | 포장 망상균열 | | 9.0 | 4.0 | 36.00 | m <sup>2</sup> | 1 | 36.00 | |
| 2 | 20상 | 포장 | 포장 망상균열 | | 9.0 | 7.0 | 63.00 | m <sup>2</sup> | 1 | 63.00 | |
| 3 | 20상 | 포장 | 포장 망상균열 | | 9.0 | 5.0 | 45.00 | m <sup>2</sup> | 1 | 45.00 | |
| 4 | 20상 | 포장 | 포장 균열 | | 1.5 | | 1.50 | m | 1 | 1.50 | |
| 5 | 20상 | 포장 | 포장 균열 | | 1.0 | | 1.00 | m | 1 | 1.00 | |
| 6 | 20상 | 포장 | 포장 균열 | | 1.0 | | 1.00 | m | 1 | 1.00 | |
| 7 | 20상 | 공동구 | 공동구 재균열 | 0.2 | 1.5 | | 1.50 | m | 1 | 1.50 | |

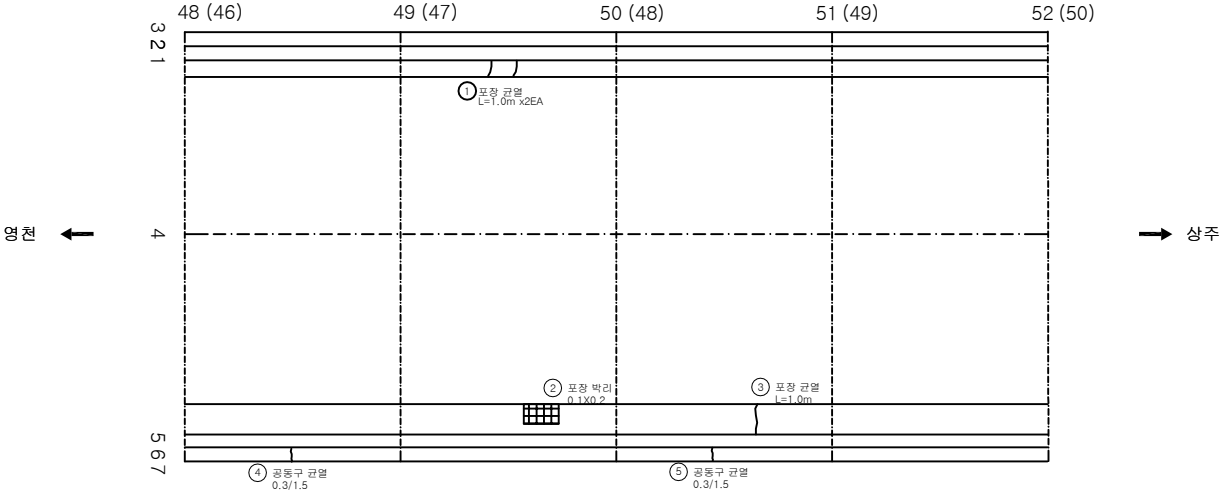
| 번호 | 발생<br>년도 | 부재 | 손상내용 | 손상현황 | | | | | | | 비고 |
|---|---|---|---|---|---|---|---|---|---|---|---|
| 1 | 19하 | 포장 | 포장 균열 | | 1.0 | | 1.00 | m | 2 | 2.00 | |
| 3 | 20상 | 포장 | 포장 균열 | | 1.0 | | 1.00 | m | 1 | 1.00 | |
| 4 | 20상 | 공동구 | 공동구 균열 | 0.3 | 1.5 | | 1.50 | m | 1 | 1.50 | |
| 5 | 20상 | 공동구 | 공동구 균열 | 0.3 | 1.5 | | 1.50 | m | 1 | 1.50 | |

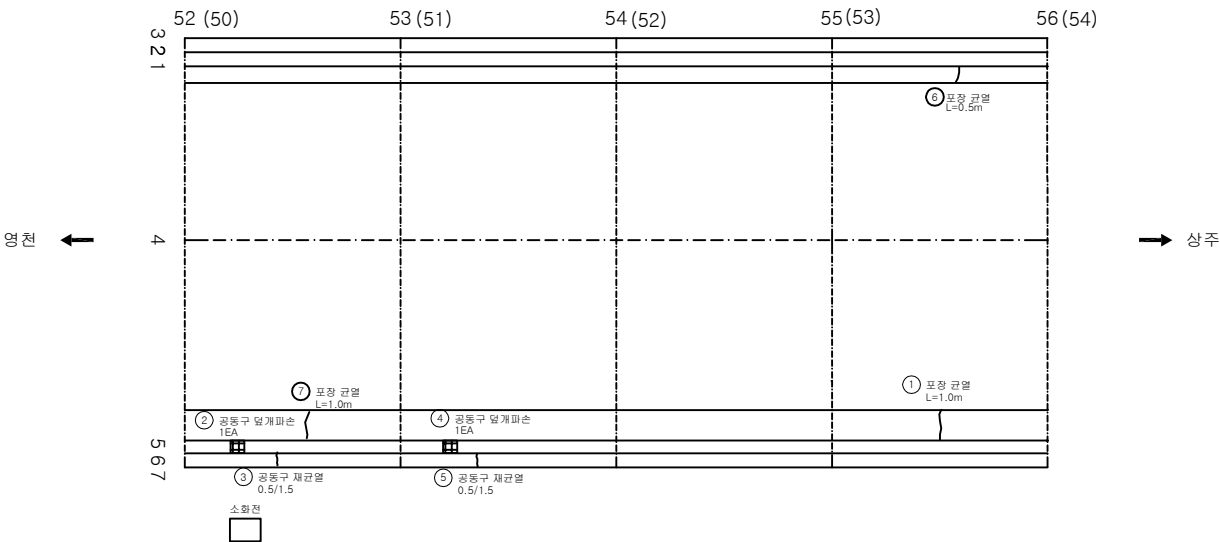
| 번호 | 발생<br>년도 | 부재 | 손상내용 | 손상현황 | | | | | | | 비고 |
|---|---|---|---|---|---|---|---|---|---|---|---|
| 1 | 20상 | 포장 | 포장 균열 | | 1.0 | | 1.00 | m | 1 | 1.00 | |
| 6 | 21하 | 포장 | 포장 균열 | | 0.5 | | 0.50 | m | 1 | 0.50 | |
| 7 | 23하 | 포장 | 포장 균열 | | 1.0 | | 1.00 | m | 1 | 1.00 | |

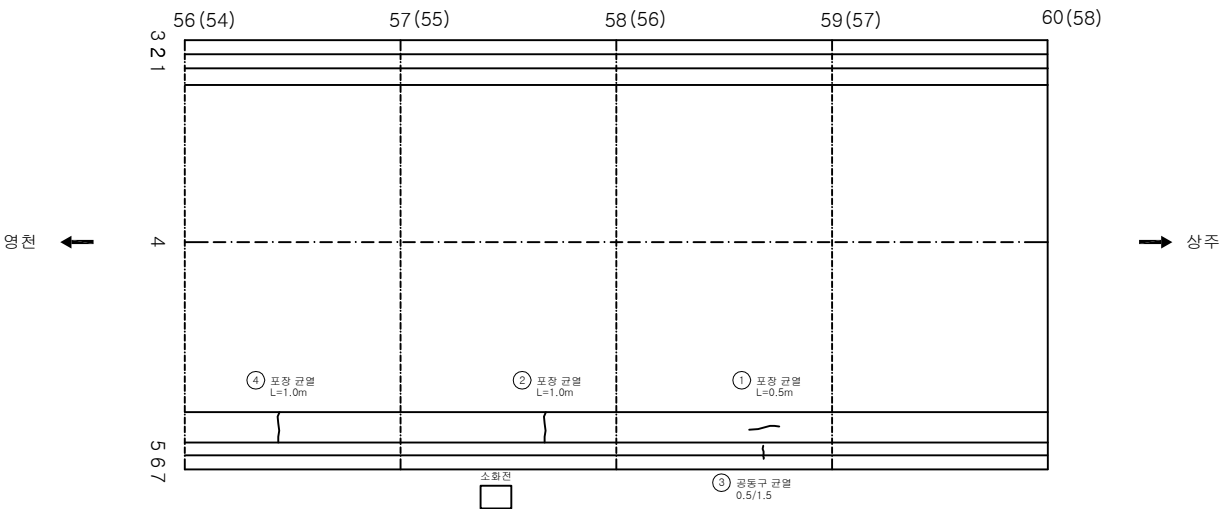
| 번호 | 발생년도 | 부재 | 손상내용 | 손상현황 | | | | | | | 비고 |
|---|---|---|---|---|---|---|---|---|---|---|---|
| 1 | 20상 | 포장 | 포장 균열 | | 0.5 | | 0.50 | m | 1 | 0.50 | |
| 2 | 20상 | 포장 | 포장 균열 | | 1.0 | | 1.00 | m | 1 | 1.00 | |
| 3 | 21하 | 공동구 | 공동구 균열 | 0.5 | 1.5 | | 1.50 | m | 1 | 1.50 | |
| 4 | 25상 | 포장 | 포장 균열 | | 1.0 | | 1.00 | m | 1 | 1.00 | |

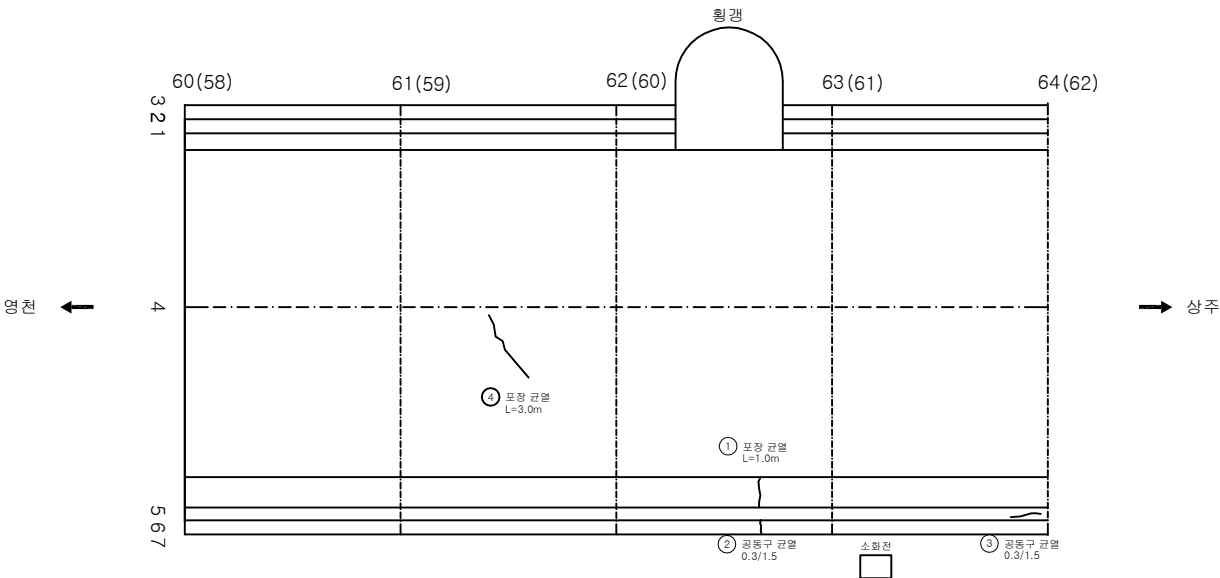
| 번호 | 발생년도 | 부재 | 손상내용 | 손상현황 | | | | | | | 비고 |
|---|---|---|---|---|---|---|---|---|---|---|---|
| 1 | 20상 | 포장 | 포장 균열 | | 1.0 | | 1.00 | m | 1 | 1.00 | |
| 2 | 20상 | 공동구 | 공동구 균열 | 0.3 | 1.5 | | 1.50 | m | 1 | 1.50 | |
| 3 | 21하 | 공동구 | 공동구 균열 | 0.3 | 1.5 | | 1.50 | m | 1 | 1.50 | |
| 4 | 25상 | 포장 | 포장 균열 | | 3.0 | | 3.00 | m | 1 | 3.00 | |

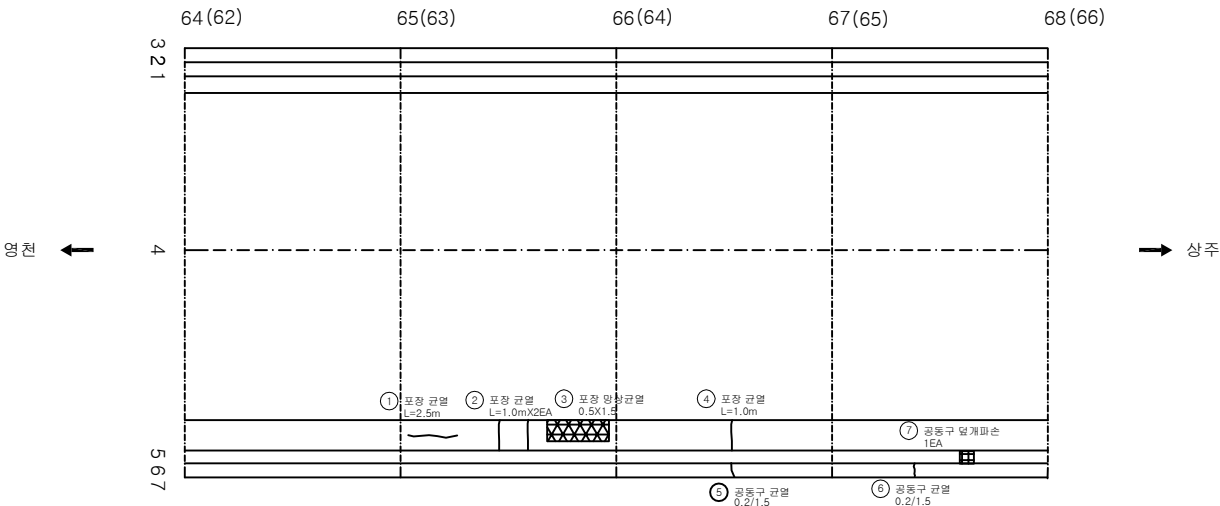
| 번호 | 발생<br>년도 | 부재 | 손상내용 | 손상현황 | | | | | | | 비고 |
|---|---|---|---|---|---|---|---|---|---|---|---|
| 1 | 19하 | 포장 | 포장 균열 | | 2.5 | | 2.50 | m | 1 | 2.50 | |
| 2 | 19하 | 포장 | 포장 균열 | | 1.0 | | 1.00 | m | 1 | 1.00 | |
| 3 | 20상 | 포장 | 포장 망상균열 | | 1.5 | 0.5 | 0.75 | m <sup>2</sup> | 1 | 0.75 | |
| 4 | 20상 | 포장 | 포장 균열 | | 1.0 | | 1.00 | m | 1 | 1.00 | |

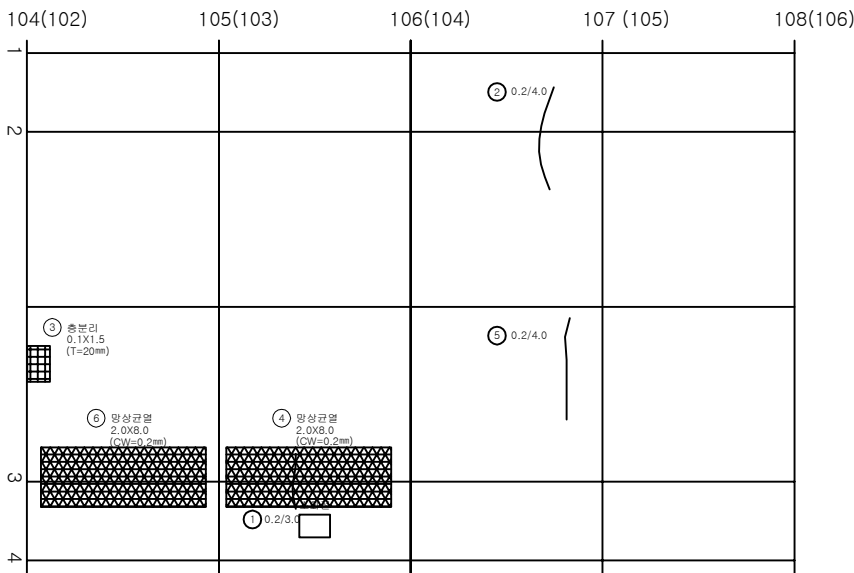
| 번호 | 발생<br>년도 | 부재 | 손상내용 | 손상현황 | | | | | | | 비 고 |
|---|---|---|---|---|---|---|---|---|---|---|---|
| 1 | 20상 | 측벽부 | 유도배수관 누수흔적 | | | | 1.00 | EA | 2 | 2.00 | |
| 4 | 20상 | 측벽부 | 누수흔적 | | 0.2 | 0.3 | 0.06 | m² | 1 | 0.06 | |
| 6 | 21하 | 측벽부,천단부 | 표면오염및망상균열 | 0.2 | 6.0 | 3.5 | 21.00 | m² | 2 | 42.00 | |
