상주영천고속도로 2024~2025년 시설물 안전점검 용역  
(2025년 상반기 정기안전점검)

# 외 관 조 사 망 도

평호터널(상주방향)

2025.04

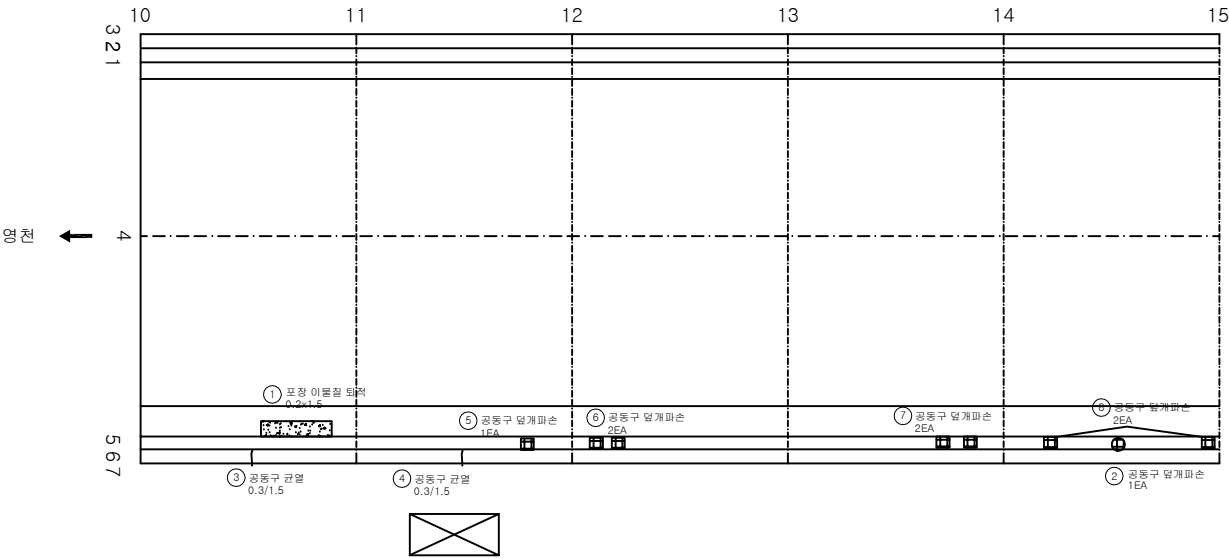
| 번호 | 발생년도 | 부재 | 손상내용 | 손상현황 | | | | | | | 비고 |
|---|---|---|---|---|---|---|---|---|---|---|---|
| 3 | 20상 | 공동구 | 공동구 균열 | 0.3 | 1.5 | | 1.50 | m | 1 | 1.50 | |
| 4 | 20상 | 공동구 | 공동구 균열 | 0.3 | 1.5 | | 1.50 | m | 1 | 1.50 | |

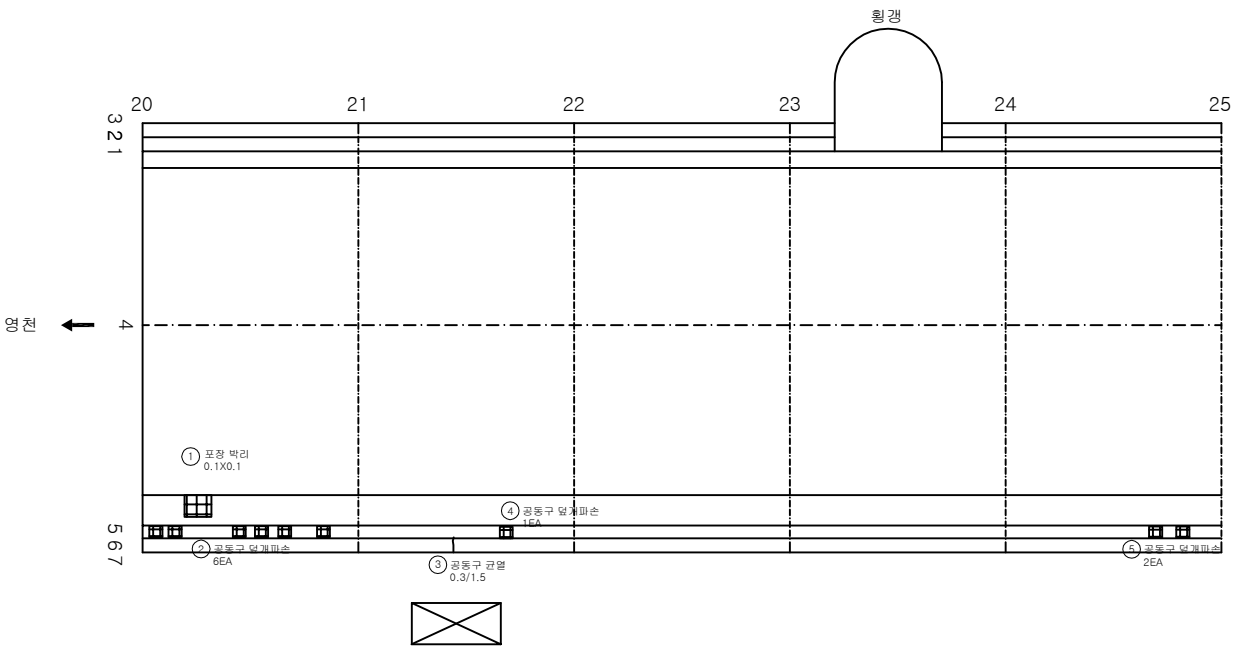
| 번호 | 발생년도 | 부재 | 손상내용 | 손상현황 | | | | | | | 비고 |
|---|---|---|---|---|---|---|---|---|---|---|---|
| 3 | 20상 | 공동구 | 공동구 균열 | 0.3 | 1.5 | | 1.50 | m | 1 | 1.50 | |

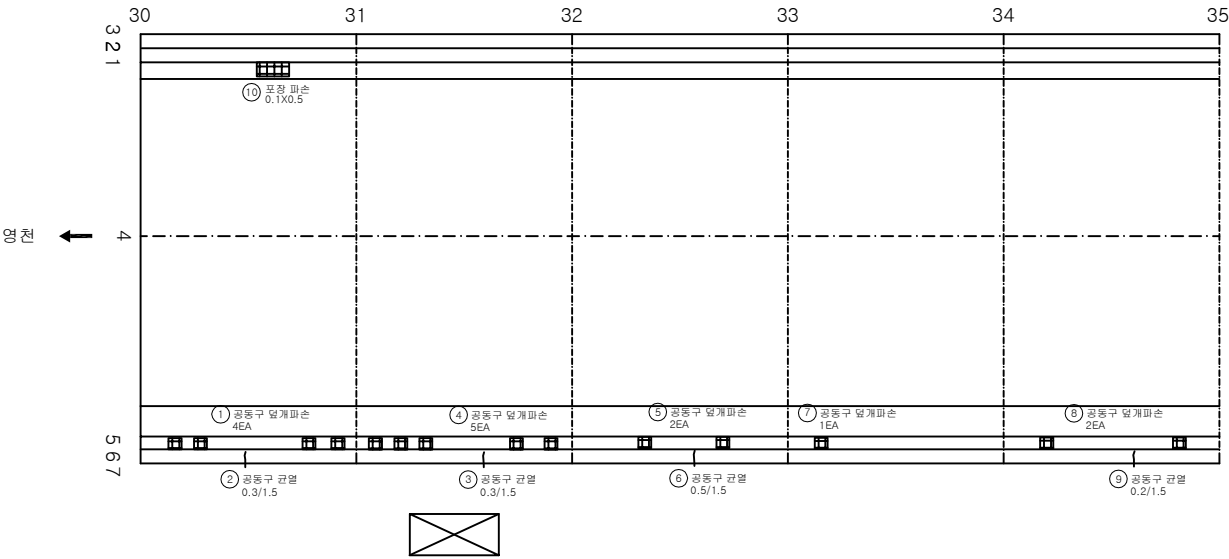
| 번호 | 발생년도 | 부재 | 손상내용 | 손상현황 | | | | | | | 비고 |
|---|---|---|---|---|---|---|---|---|---|---|---|
| 2 | 20상 | 공동구 | 공동구 균열 | 0.3 | 1.5 | | 1.50 | m | 1 | 1.50 | |
| 3 | 20상 | 공동구 | 공동구 균열 | 0.3 | 1.5 | | 1.50 | m | 1 | 1.50 | |
| 6 | 20상 | 공동구 | 공동구 균열 | 0.5 | 1.5 | | 1.50 | m | 1 | 1.50 | |
| 9 | 20상 | 공동구 | 공동구 균열 | 0.2 | 1.5 | | 1.50 | m | 1 | 1.50 | |

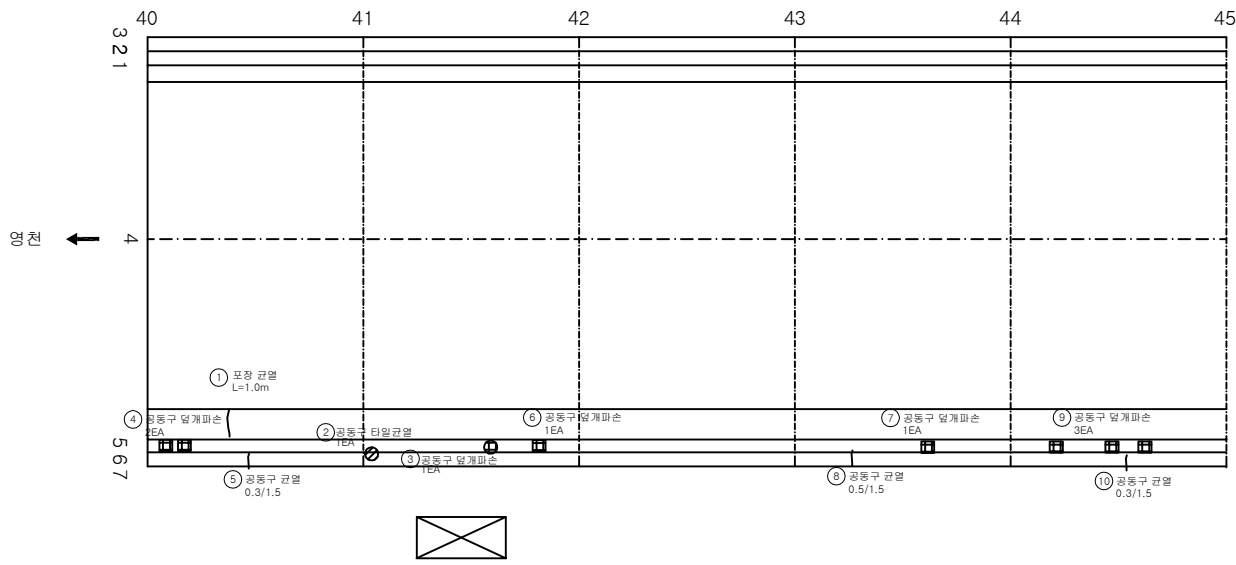
| 번호 | 발생년도 | 부재 | 손상내용 | 손상현황 | | | | | | | 비고 |
|---|---|---|---|---|---|---|---|---|---|---|---|
| 1 | 20상 | 포장 | 포장 균열 | | 1.0 | | 1.00 | m | 1 | 1.00 | |
| 2 | 19하 | 공동구 | 공동구 타원균열 | | | | 1.00 | EA | 1 | 1.00 | |
| 5 | 20상 | 공동구 | 공동구 균열 | 0.3 | 1.5 | | 1.50 | m | 1 | 1.50 | |
| 8 | 20상 | 공동구 | 공동구 균열 | 0.5 | 1.5 | | 1.50 | m | 1 | 1.50 | |
| 10 | 20상 | 공동구 | 공동구 균열 | 0.3 | 1.5 | | 1.50 | m | 1 | 1.50 | |

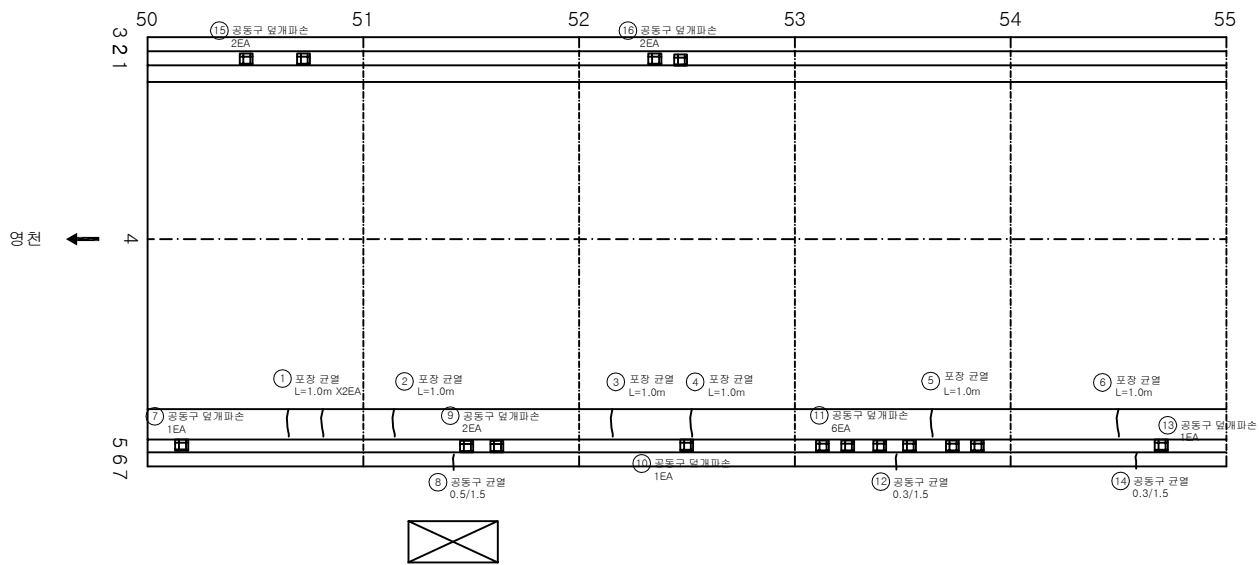
| 번호 | 발생<br>년도 | 부재 | 손상내용 | 손상현황 | | | | | | | 비고 |
|---|---|---|---|---|---|---|---|---|---|---|---|
| 1 | 20상 | 포장 | 포장 균열 | | 1.0 | | 1.00 | m | 2 | 2.00 | |
| 2 | 20상 | 포장 | 포장 균열 | | 1.0 | | 1.00 | m | 1 | 1.00 | |
| 3 | 20상 | 포장 | 포장 균열 | | 1.0 | | 1.00 | m | 1 | 1.00 | |
| 4 | 20상 | 포장 | 포장 균열 | | 1.0 | | 1.00 | m | 1 | 1.00 | |
| 5 | 20상 | 포장 | 포장 균열 | | 1.0 | | 1.00 | m | 1 | 1.00 | |
| 6 | 20상 | 포장 | 포장 균열 | | 1.0 | | 1.00 | m | 1 | 1.00 | |
| 8 | 20상 | 공동구 | 공동구 균열 | 0.5 | 1.5 | | 1.50 | m | 1 | 1.50 | |
| 12 | 20상 | 공동구 | 공동구 균열 | 0.3 | 1.5 | | 1.50 | m | 1 | 1.50 | |
| 14 | 20상 | 공동구 | 공동구 균열 | 0.3 | 1.5 | | 1.50 | m | 1 | 1.50 | |

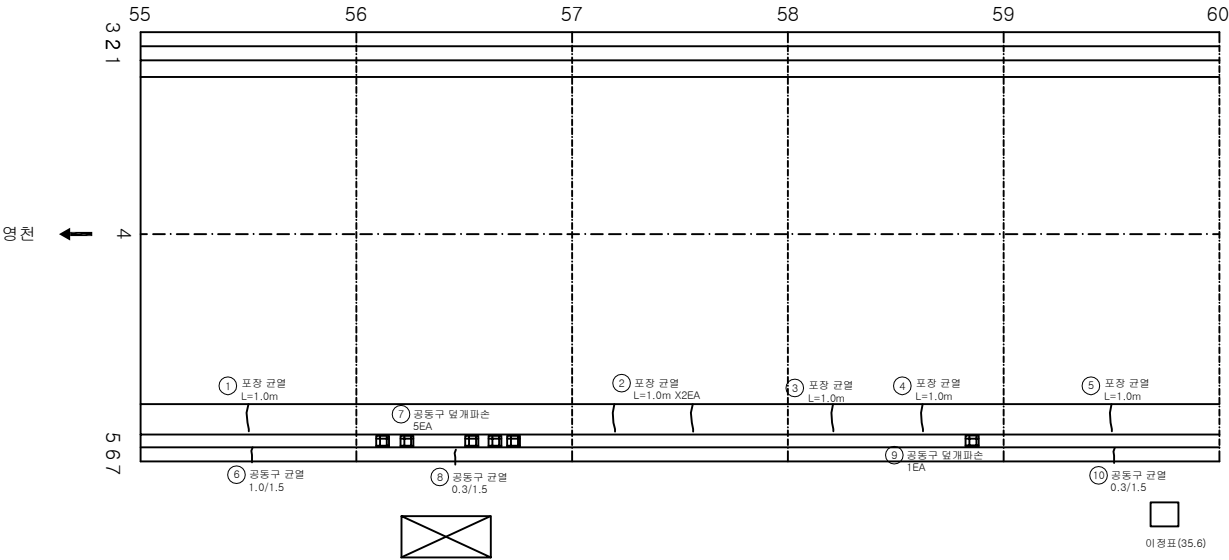
| 번호 | 발생년도 | 부재 | 손상내용 | 손상현황 | | | | | | | 비고 |
|---|---|---|---|---|---|---|---|---|---|---|---|
| 1 | 20상 | 포장 | 포장 균열 | | 1.0 | | 1.00 | m | 1 | 1.00 | |

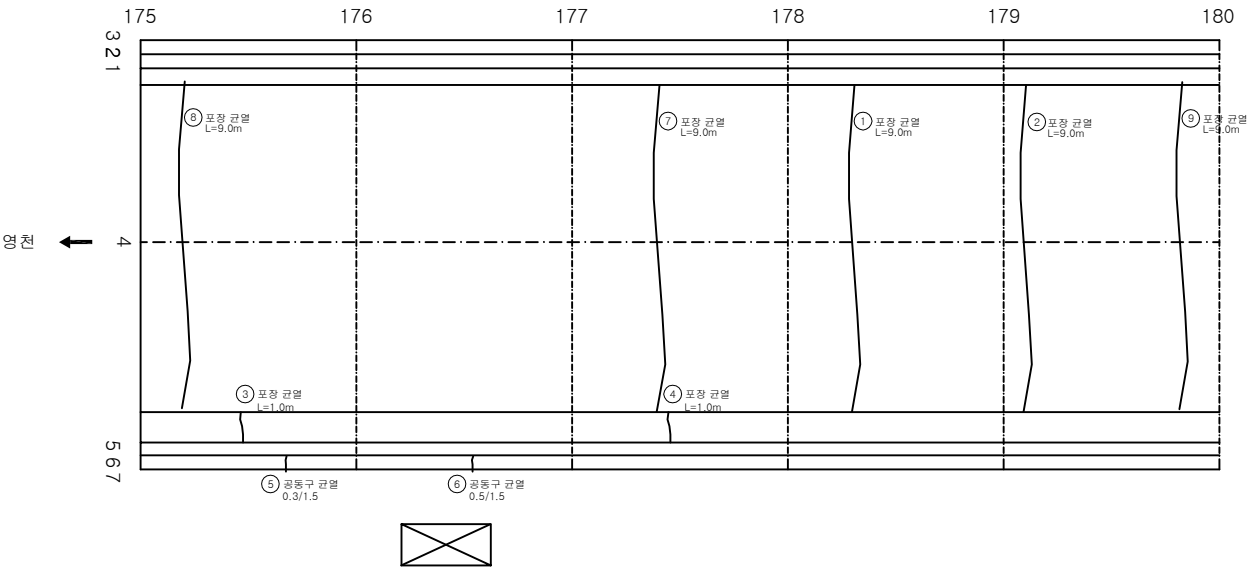
| 번호 | 발생년도 | 부재 | 손상내용 | 손상현황 | | | | | | | 비고 |
|---|---|---|---|---|---|---|---|---|---|---|---|
| 2 | 20상 | 포장 | 포장 균열 | | 1.0 | | 1.00 | m | 1 | 1.00 | |
| 3 | 20상 | 포장 | 포장 균열 | | 1.0 | | 1.00 | m | 2 | 2.00 | |
| 4 | 20상 | 포장 | 포장 균열 | | 1.0 | | 1.00 | m | 1 | 1.00 | |
| 5 | 20상 | 포장 | 포장 균열 | | 1.0 | | 1.00 | m | 2 | 2.00 | |
| 6 | 20상 | 공동구 | 공동구 균열 | 0.5 | 1.5 | | 1.50 | m | 1 | 1.50 | |

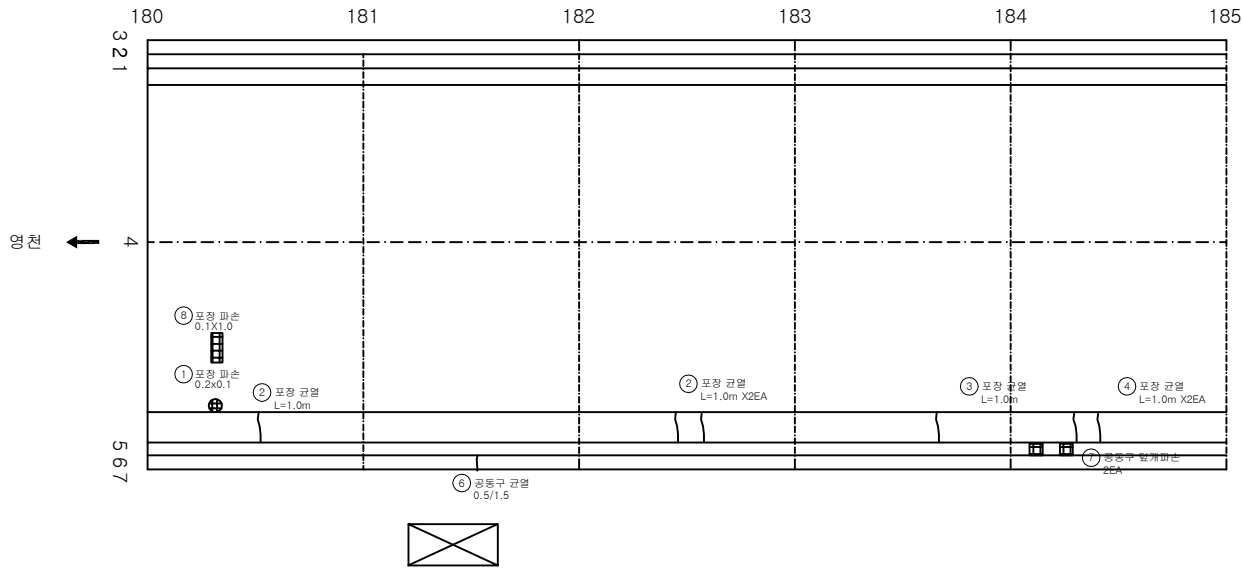
| 번호 | 발생년도 | 부재 | 손상내용 | 손상현황 | | | | | | | 비고 |
|---|---|---|---|---|---|---|---|---|---|---|---|
| 1 | 20상 | 포장 | 포장 균열 | | 1.0 | | 1.00 | m | 1 | 1.00 | |
| 3 | 20상 | 포장 | 포장 균열 | | 1.0 | | 1.00 | m | 1 | 1.00 | |
| 4 | 20상 | 포장 | 포장 균열 | | 1.0 | | 1.00 | m | 1 | 1.00 | |
| 5 | 20상 | 공동구 | 공동구 균열 | 0.5 | 1.5 | | 1.50 | m | 1 | 1.50 | |
| 7 | 20상 | 공동구 | 공동구 균열 | 0.3 | 1.5 | | 1.50 | m | 1 | 1.50 | |

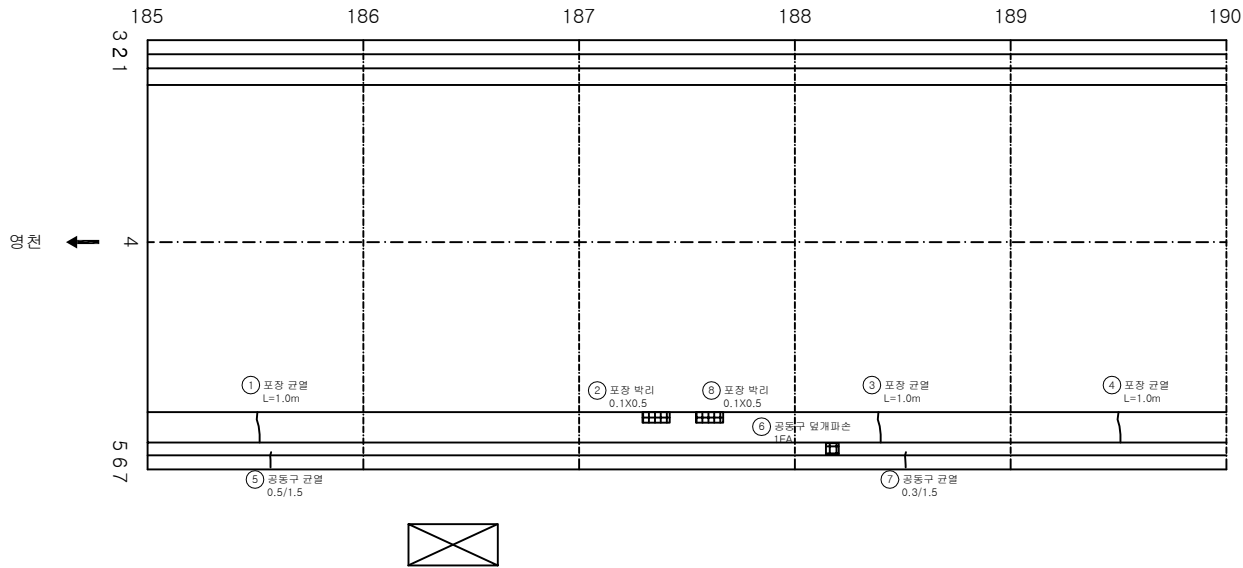
| 번호 | 발생년도 | 부재 | 손상내용 | 손상현황 | | | | | | | 비고 |
|---|---|---|---|---|---|---|---|---|---|---|---|
| 1 | 20상 | 포장 | 포장 균열 | | 1.0 | | 1.00 | m | 1 | 1.00 | |
| 2 | 20상 | 포장 | 포장 균열 | | 1.0 | | 1.00 | m | 1 | 1.00 | |
| 3 | 20상 | 포장 | 포장 균열 | | 1.0 | | 1.00 | m | 1 | 1.00 | |
| 5 | 20상 | 공동구 | 공동구 균열 | 0.3 | 1.5 | | 1.50 | m | 1 | 1.50 | |

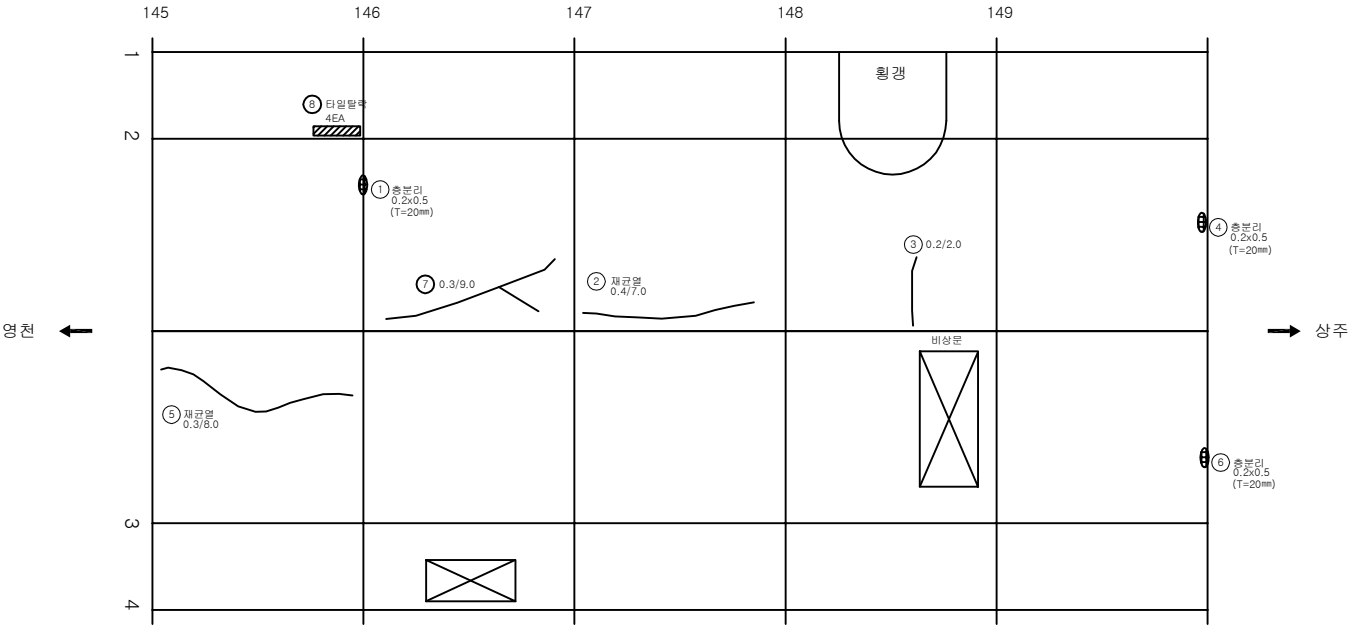
| 번호 | 발생<br>년도 | 부재 | 손상내용 | 손상현황 | | | | | | | 비 고 |
|---|---|---|---|---|---|---|---|---|---|---|---|
| 1 | 19하 | 천단부 | 균열(Cw=0.3mm이상) | 0.3 | 1.5 | | 1.50 | m | 1 | 1.50 | |
| 2 | 19하 | 천단부 | 균열(Cw=0.3mm이상) | 0.3 | 2.5 | | 2.50 | m | 1 | 2.50 | |
| 4 | 19하 | 천단부 | 재균열(Cw=0.3mm이상) | 0.3 | 8.0 | | 8.00 | m | 1 | 8.00 | |
| 5 | 19하 | 천단부 | 재균열(Cw=0.3mm이상) | 0.4 | 8.0 | | 8.00 | m | 1 | 8.00 | |
| 6 | 19하 | 천단부 | 균열(Cw=0.3mm이상) | 0.3 | 1.5 | | 1.50 | m | 1 | 1.50 | |

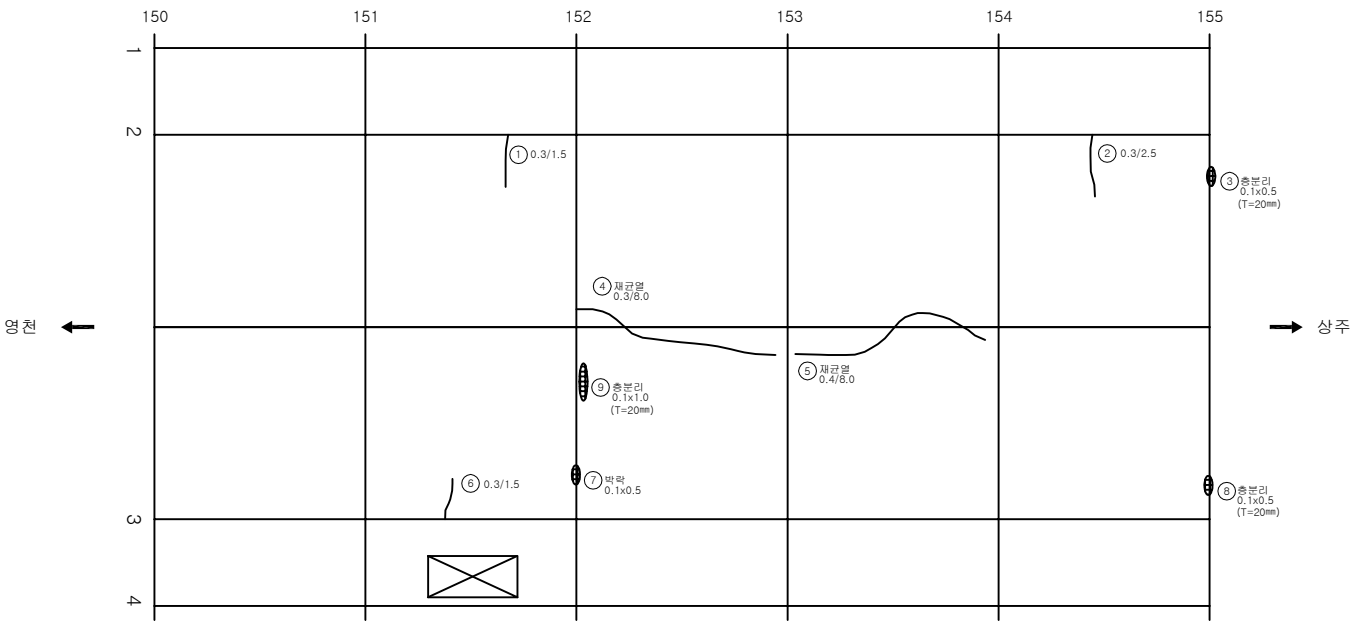
| 번<br>호 | 발생<br>년도 | 부재 | 손상내용 | 손상현황 | | | | | | | 비 고 |
|---|---|---|---|---|---|---|---|---|---|---|---|
| 1 | 19하 | 천단부 | 균열(Cw=0.3mm이상) | 0.3 | 3.0 | | 3.00 | m | 1 | 3.00 | |
| 2 | 19하 | 천단부 | 재균열(Cw=0.3mm이상) | 0.4 | 8.0 | | 8.00 | m | 1 | 8.00 | |
| 3 | 19하 | 천단부 | 균열(Cw=0.3mm이상) | 0.3 | 8.0 | | 8.00 | m | 1 | 8.00 | |
| 4 | 19하 | 천단부 | 재균열(Cw=0.3mm이상) | 0.4 | 8.0 | | 8.00 | m | 1 | 8.00 | |
| 5 | 19하 | 천단부 | 균열(Cw=0.3mm이상) | 0.3 | 2.0 | | 2.00 | m | 1 | 2.00 | |
| 6 | 19하 | 천단부 | 균열(Cw=0.3mm미만) | 0.2 | 3.0 | | 3.00 | m | 1 | 3.00 | |

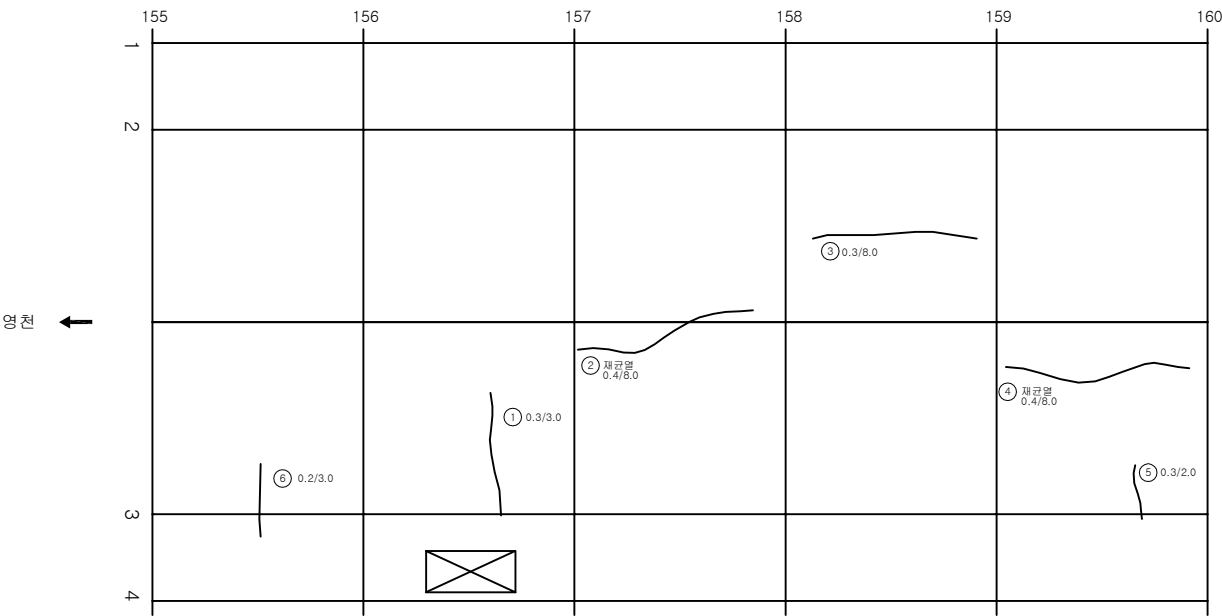
| 번호 | 발생<br>년도 | 부재 | 손상내용 | 손상현황 | | | | | | | 비 고 |
|---|---|---|---|---|---|---|---|---|---|---|---|
| 1 | 19하 | 천단부 | 균열(Cw=0.3mm이상) | 0.4 | 8.0 | | 8.00 | m | 1 | 8.00 | |
| 2 | 19하 | 천단부 | 균열(Cw=0.5mm이상) | 0.7 | 8.0 | | 8.00 | m | 1 | 8.00 | |
| 3 | 19하 | 천단부 | 균열(Cw=0.3mm이상) | 0.4 | 8.0 | | 8.00 | m | 1 | 8.00 | |
| 4 | 19하 | 천단부 | 균열(Cw=0.3mm이상) | 0.4 | 8.0 | | 8.00 | m | 1 | 8.00 | |
| 5 | 19하 | 천단부 | 균열(Cw=0.3mm이상) | 0.3 | 6.0 | | 6.00 | m | 1 | 6.00 | |
| 7 | 21하 | 천단부 | 균열(Cw=0.3mm이상) | 0.3 | 3.0 | | 3.00 | m | 1 | 3.00 | |
| 8 | 21하 | 천단부 | 균열(Cw=0.3mm이상) | 0.3 | 6.0 | | 6.00 | m | 1 | 6.00 | |

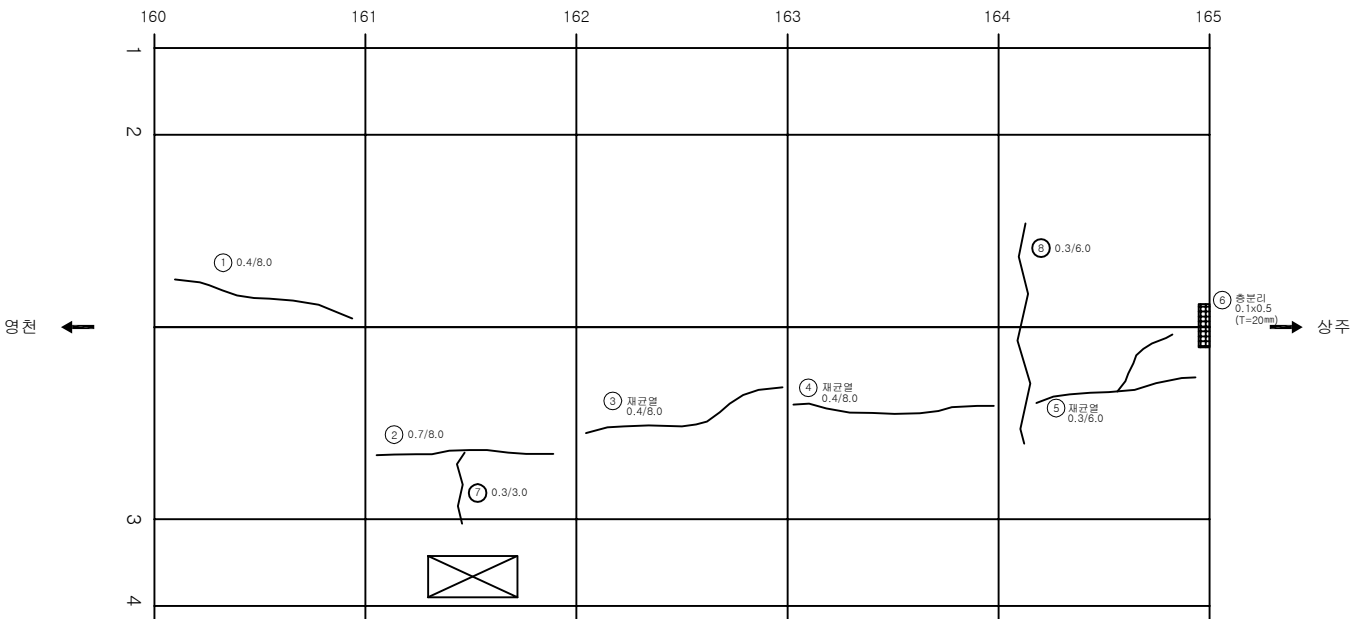
| 번호 | 발생<br>년도 | 부재 | 손상내용 | 손상현황 | | | | | | | 비 고 |
|---|---|---|---|---|---|---|---|---|---|---|---|
| 1 | 19하 | 천단부 | 균열(Cw=0.3mm이상) | 0.3 | 2.0 | | 2.00 | m | 1 | 2.00 | |
| 2 | 19하 | 천단부 | 균열(Cw=0.3mm이상) | 0.3 | 4.0 | | 4.00 | m | 1 | 4.00 | |
| 4 | 19하 | 천단부 | 균열(Cw=0.3mm이상) | 0.3 | 2.0 | | 2.00 | m | 1 | 2.00 | |
| 5 | 19하 | 천단부 | 재균열(Cw=0.3mm이상) | 0.4 | 8.0 | | 8.00 | m | 1 | 8.00 | |
| 6 | 19하 | 천단부 | 균열(Cw=0.3mm이상) | 0.3 | 2.0 | | 2.00 | m | 1 | 2.00 | |
| 7 | 19하 | 측벽부 | 타일균열 | | | | 1.00 | EA | 2 | 2.00 | |
| 8 | 21하 | 천단부 | 균열(Cw=0.3mm이상) | 0.3 | 7.0 | | 7.00 | m | 1 | 7.00 | |
