상주영천고속도로 2024~2025년 시설물 안전점검 용역  
(2025년 상반기 정기안전점검)

# 외 관 조 사 망 도

평호터널(영천방향)

(주)명성엔지니어링

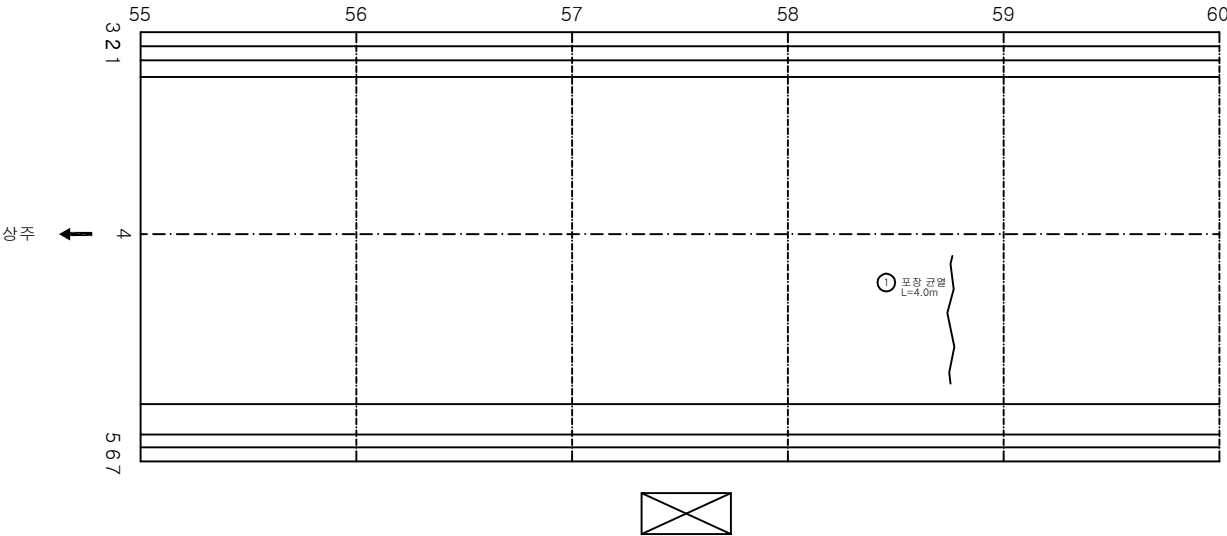
| 번호 | 발생년도 | 부재 | 손상내용 | 손상현황 | | | | | | | 비고 |
|---|---|---|---|---|---|---|---|---|---|---|---|
| 1 | 24상 | 포장 | 포장 균열 | | 4.0 | | 4.00 | m | 1 | 4.00 | |

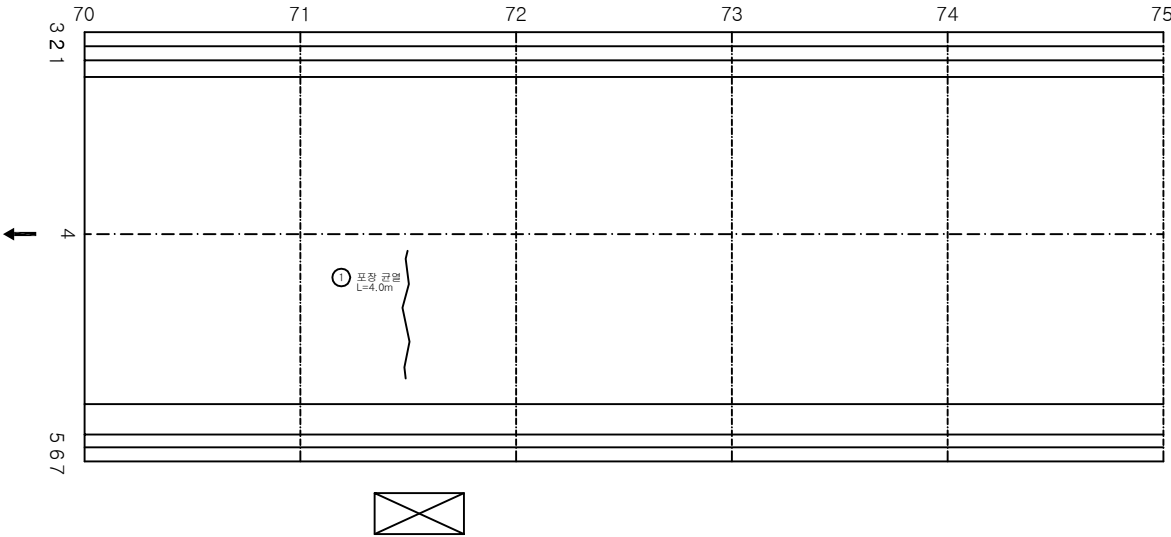
| 번호 | 발생<br>년도 | 부재 | 손상내용 | 손상현황 | | | | | | | 비 고 |
|---|---|---|---|---|---|---|---|---|---|---|---|
| 1 | 24상 | 포장 | 포장 균열 | | 4.0 | | 4.00 | m | 1 | 4.00 | |
