상주영천고속도로 2024~2025년 시설물 안전점검 용역  
(2025년 상반기 정기안전점검)

# 외 관 조 사 망 도

불로터널(상주방향)

2025.04

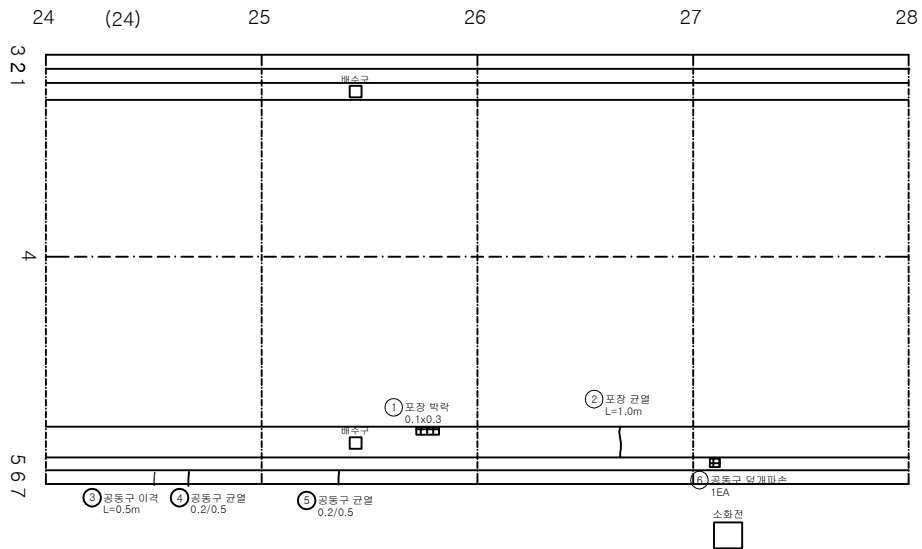
ID:불로터널(상주)-포장,공동구 Span No.1~4

| 번호 | 발생년도 | 부재 | 손상내용 | 손상현황 | | | | | | | 비고 |
|---|---|---|---|---|---|---|---|---|---|---|---|
| 1 | 20상 | 포장 | 포장 패임 | | 1.0 | 30.0 | 30.00 | m <sup>2</sup> | 1 | 30.00 | |
| 2 | 20상 | 포장 | 포장 균열 | | 1.0 | | 1.00 | m | 1 | 1.00 | |
| 3 | 19하 | 공동구 | 공동구 균열 | 0.2 | 0.5 | | 0.50 | m | 8 | 4.00 | |
| 4 | 19하 | 공동구 | 공동구 균열 | 0.2 | 0.5 | | 0.50 | m | 5 | 2.50 | |
| 5 | 20상 | 공동구 | 공동구 덮개파손 | | | | 1.00 | EA | 1 | 1.00 | |
| 6 | 20상 | 공동구 | 공동구 파손 | | 0.1 | 0.3 | 0.03 | m <sup>2</sup> | 1 | 0.03 | |
| 7 | 20상 | 공동구 | 공동구 균열 | 0.2 | 0.5 | | 0.50 | m | 5 | 2.50 | |

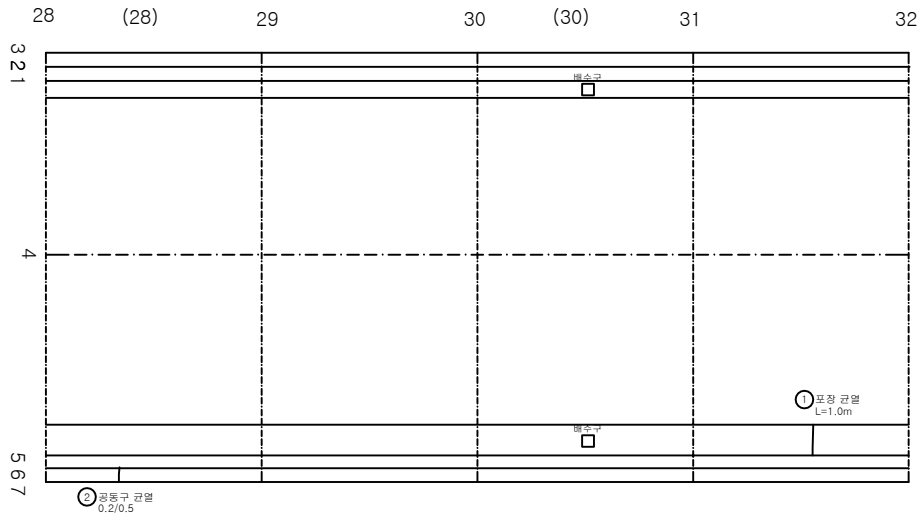
| 번호 | 발생년도 | 부재 | 손상내용 | 손상현황 | | | | | | | 비고 |
|---|---|---|---|---|---|---|---|---|---|---|---|
| 1 | 20상 | 포장 | 포장 균열 | | 1.0 | | 1.00 | m | 1 | 1.00 | |
| 2 | 20상 | 포장 | 포장 균열 | | 1.0 | | 1.00 | m | 1 | 1.00 | |
| 3 | 20상 | 공동구 | 공동구 균열 | 0.2 | 0.5 | | 0.50 | m | 1 | 0.50 | |
| 4 | 20상 | 공동구 | 공동구 균열 | 0.2 | 0.5 | | 0.50 | m | 1 | 0.50 | |

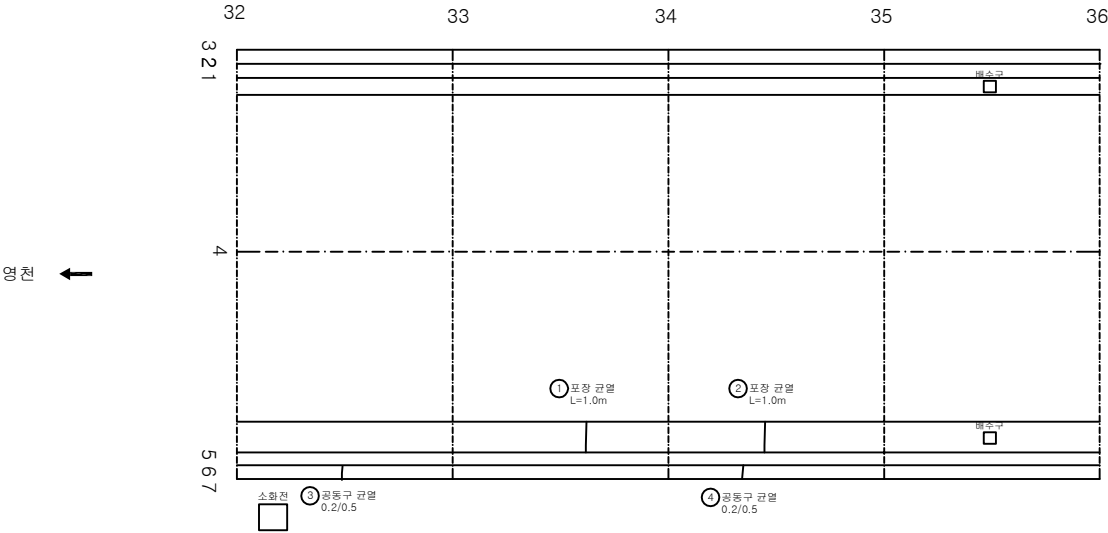
| 번호 | 발생년도 | 부재 | 손상내용 | 손상현황 | | | | | | | 비고 |
|---|---|---|---|---|---|---|---|---|---|---|---|
| 1 | 20상 | 포장 | 포장 균열 | | 1.0 | | 1.00 | m | 3 | 3.00 | |
| 2 | 20상 | 포장 | 포장 균열 | | 1.0 | | 1.00 | m | 3 | 3.00 | |
| 3 | 20상 | 포장 | 포장 균열 | | 1.0 | | 1.00 | m | 2 | 2.00 | |
| 4 | 19하 | 포장 | 포장 균열 | | 1.0 | | 1.00 | m | 2 | 2.00 | |
| 5 | 20상 | 공동구 | 공동구 균열 | 0.2 | 0.5 | | 0.50 | m | 1 | 0.50 | |

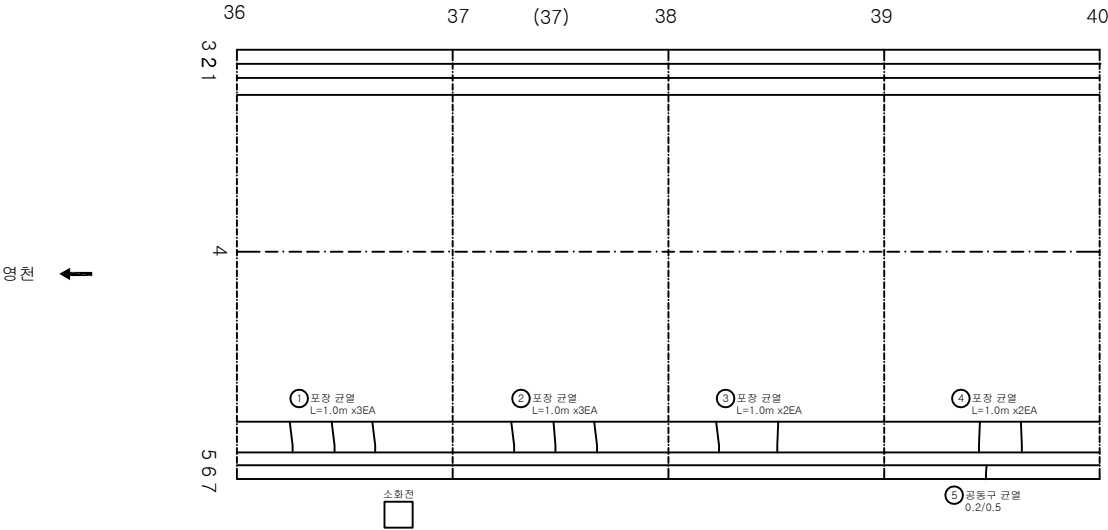
| 번호 | 발생<br>년도 | 부재 | 손상내용 | 손상현황 | | | | | | | 비고 |
|---|---|---|---|---|---|---|---|---|---|---|---|
| 1 | 20상 | 포장 | 포장 균열 | | 1.0 | | 1.00 | m | 3 | 3.00 | |
| 2 | 20상 | 포장 | 포장 균열 | | 1.0 | | 1.00 | m | 2 | 2.00 | |
| 3 | 19하 | 포장 | 포장 균열 | | 1.0 | | 1.00 | m | 2 | 2.00 | |
| 4 | 19하 | 포장 | 포장 균열 | | 1.0 | | 1.00 | m | 2 | 2.00 | |
| 5 | 19하 | 공동구 | 공동구 균열 | 0.3 | 0.5 | | 0.50 | m | 1 | 0.50 | |
| 6 | 20상 | 공동구 | 공동구 균열 | 0.3 | 0.5 | | 0.50 | m | 1 | 0.50 | |

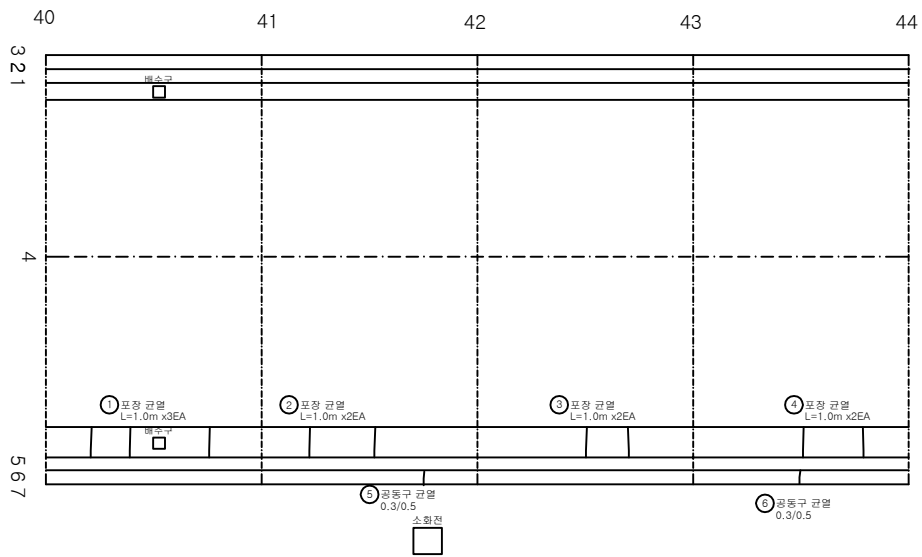
| 번호 | 발생년도 | 부재 | 손상내용 | 손상현황 | | | | | | | 비고 |
|---|---|---|---|---|---|---|---|---|---|---|---|
| 1 | 20상 | 포장 | 포장 균열 | | 1.0 | | 1.00 | m | 3 | 3.00 | |
| 2 | 20상 | 포장 | 포장 균열 | | 1.0 | | 1.00 | m | 1 | 1.00 | |

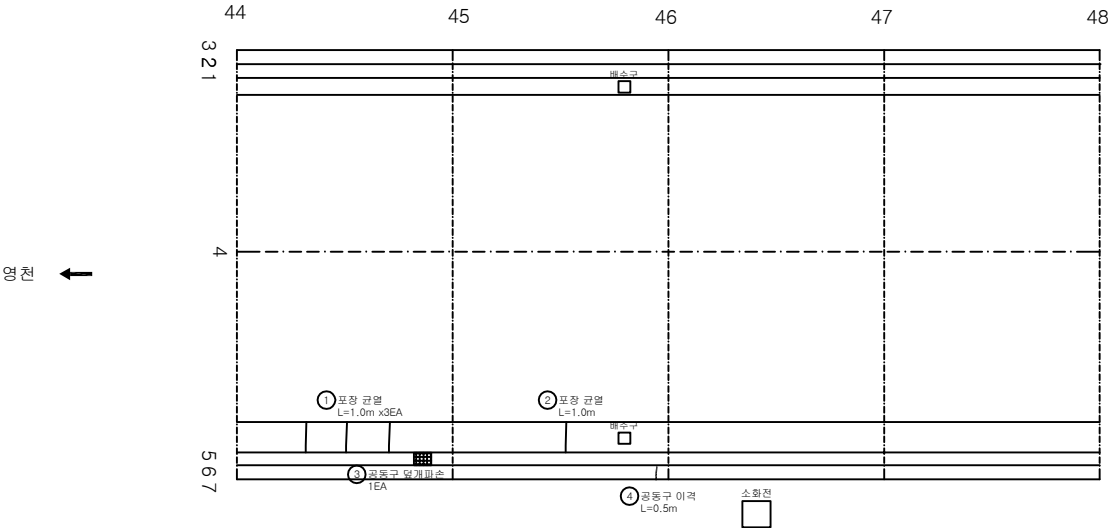
| 번호 | 발생년도 | 부재 | 손상내용 | 손상현황 | | | | | | | 비고 |
|---|---|---|---|---|---|---|---|---|---|---|---|
| 2 | 20상 | 포장 | 포장 균열 | | 1.0 | | 1.00 | m | 1 | 1.00 | |
| 3 | 20상 | 포장 | 포장 균열 | | 1.0 | | 1.00 | m | 2 | 2.00 | |
| 4 | 20상 | 포장 | 포장 균열 | | 1.0 | | 1.00 | m | 1 | 1.00 | |
| 7 | 20상 | 공동구 | 공동구 균열 | 0.2 | 0.5 | | 0.50 | m | 1 | 0.50 | |
| 8 | 20상 | 공동구 | 공동구 균열 | 0.2 | 0.5 | | 0.50 | m | 1 | 0.50 | |
| 9 | 20상 | 공동구 | 공동구 균열 | 0.3 | 0.5 | | 0.50 | m | 1 | 0.50 | |
