상주영천고속도로 2024~2025년 시설물 안전점검 용역  
(2025년 상반기 정기안전점검)

# 외 관 조 사 망 도

중구터널(영천방향)

(주)명성엔지니어링

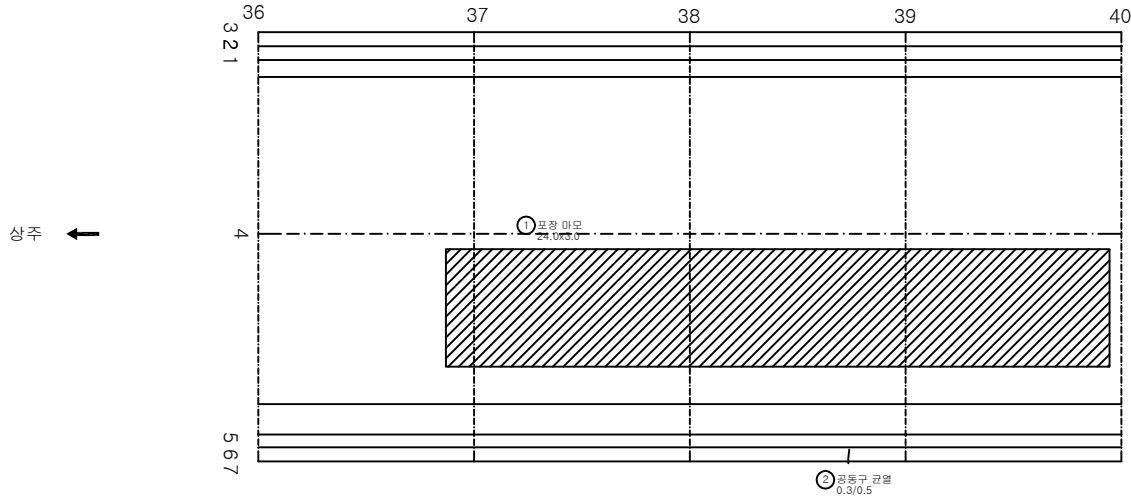
| 번호 | 발생<br>년도 | 부재 | 손상내용 | 손상현황 | | | | | | | 비고 |
|---|---|---|---|---|---|---|---|---|---|---|---|
| 2 | 20상 | 공동구 | 공동구 균열 | 0.3 | 0.5 | | 0.50 | m | 1 | 0.50 | |
