상주영천고속도로 2024~2025년 시설물 안전점검 용역  
(2025년 상반기 정기안전점검)

# 외 관 조 사 망 도

효령터널(상주방향)

2025.04

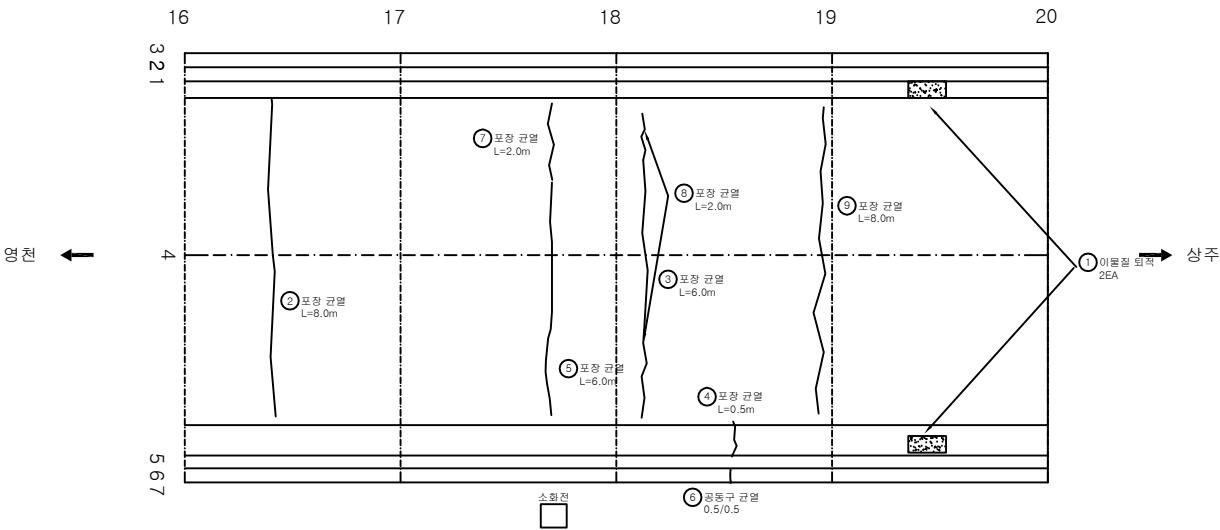
| 번호 | 발생년도 | 부재 | 손상내용 | 손상현황 | | | | | | | 비고 |
|---|---|---|---|---|---|---|---|---|---|---|---|
| 2 | 19하 | 포장 | 포장 균열 | | 8.0 | | 8.00 | m | 1 | 8.00 | |
| 3 | 19하 | 포장 | 포장 균열 | | 6.0 | | 6.00 | m | 1 | 6.00 | |
| 4 | 19하 | 포장 | 포장 균열 | | 0.5 | | 0.50 | m | 1 | 0.50 | |
| 5 | 20상 | 포장 | 포장 균열 | | 6.0 | | 6.00 | m | 1 | 6.00 | |
| 6 | 20상 | 공동구 | 공동구 균열 | 0.5 | 0.5 | | 0.50 | m | 1 | 0.50 | |
| 7 | 21하 | 포장 | 포장 균열 | | 2.0 | | 2.00 | m | 1 | 2.00 | |
| 8 | 21하 | 포장 | 포장 균열 | | 2.0 | | 2.00 | m | 1 | 2.00 | |
| 9 | 21하 | 포장 | 포장 균열 | | 8.0 | | 8.00 | m | 1 | 8.00 | |

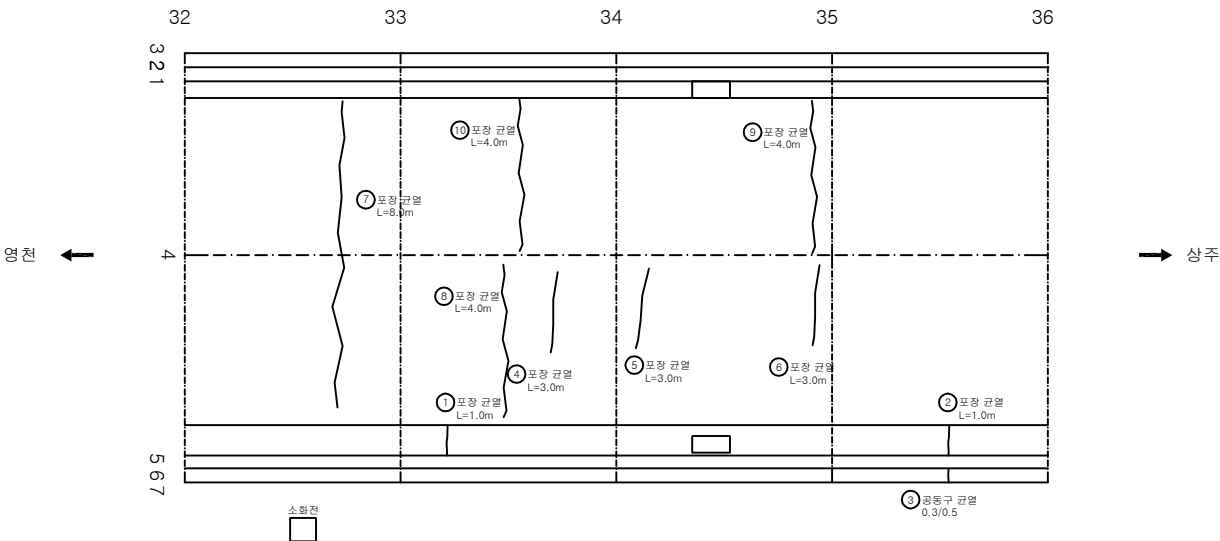
| 누수, 습윤부 | 바리, 파손 | 침하 | 도면번호<br>008 |

| 번호 | 발생<br>년도 | 부재 | 손상내용 | 손상현황 | | | | | | | 비고 |
|---|---|---|---|---|---|---|---|---|---|---|---|
| 1 | 20상 | 포장 | 포장 균열 | | 1.0 | | 1.00 | m | 1 | 1.00 | |
| 2 | 20상 | 포장 | 포장 균열 | | 1.0 | | 1.00 | m | 1 | 1.00 | |
| 3 | 20상 | 공동구 | 공동구 균열 | 0.3 | 0.5 | | 0.50 | m | 1 | 0.50 | |
| 4 | 21상 | 포장 | 포장 균열 | | 3.0 | | 3.00 | m | 1 | 3.00 | |
| 5 | 21상 | 포장 | 포장 균열 | | 3.0 | | 3.00 | m | 1 | 3.00 | |
| 6 | 21상 | 포장 | 포장 균열 | | 3.0 | | 3.00 | m | 1 | 3.00 | |
| 7 | 21하 | 포장 | 포장 균열 | | 8.0 | | 8.00 | m | 1 | 8.00 | |
| 8 | 21하 | 포장 | 포장 균열 | | 4.0 | | 4.00 | m | 1 | 4.00 | |
| 9 | 21하 | 포장 | 포장 균열 | | 4.0 | | 4.00 | m | 1 | 4.00 | |
| 10 | 24상 | 포장 | 포장 균열 | | 4.0 | | 4.00 | m | 1 | 4.00 | |
