상주영천고속도로 2024~2025년 시설물 안전점검 용역  
(2025년 상반기 정기안전점검)

# 외 관 조 사 망 도

효령터널(영천방향)

2025.04

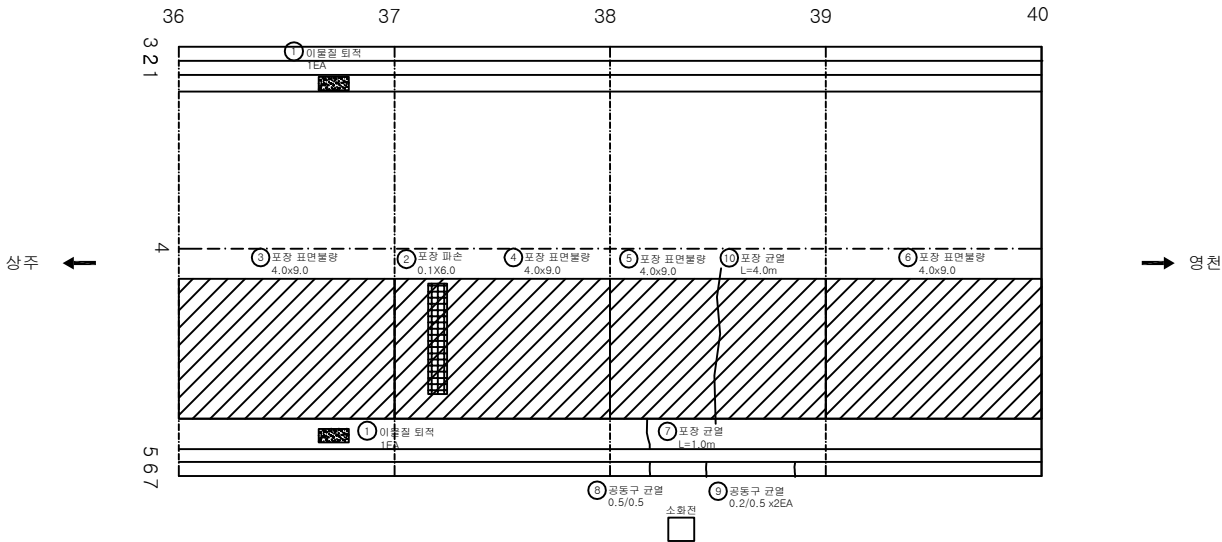
| 번호 | 발생<br>년도 | 부재 | 손상내용 | 손상현황 | | | | | | | 비고 |
|---|---|---|---|---|---|---|---|---|---|---|---|
| 1 | 19하 | 포장 | 채수층적 | | 0.5 | 1.0 | 0.50 | m <sup>2</sup> | 1 | 0.50 | |
| 2 | 19하 | 포장 | 포장 균열 | | 0.5 | | 0.50 | m | 1 | 0.50 | |
| 3 | 20상 | 포장 | 포장 박리 | | 0.2 | 2.0 | 0.40 | m <sup>2</sup> | 1 | 0.40 | |
| 4 | 20상 | 포장 | 포장 박리 | | 0.3 | 0.1 | 0.03 | m <sup>2</sup> | 1 | 0.03 | |
| 5 | 20상 | 포장 | 포장 표면불량 | | 4.0 | 9.0 | 36.00 | m <sup>2</sup> | 1 | 36.00 | |
| 9 | 20상 | 포장 | 포장 균열 | | 1.0 | | 1.00 | m | 1 | 1.00 | |
| 11 | 20상 | 공동구 | 공동구 덮개파손 | | | | 1.00 | EA | 1 | 1.00 | |
| 12 | 20상 | 공동구 | 공동구 균열 | 0.2 | 0.5 | | 0.50 | m | 1 | 0.50 | |
