상주영천고속도로 2024~2025년 시설물 안전점검 용역  
(2025년 상반기 정기안전점검)

# 외 관 조 사 망 도

패널식 옹벽 13

2025.04

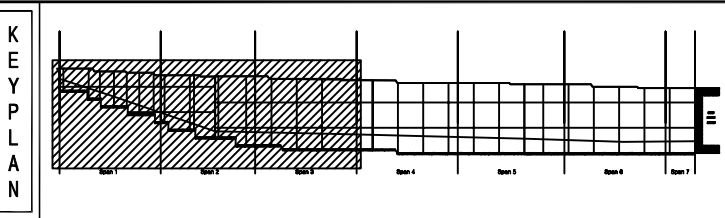
| 번호 | 구분 | 부재 | 손상내용 | 손상현황 | | | | | | 비고 |
|---|---|---|---|---|---|---|---|---|---|---|
| 1 | 19타 | 배수시설 | 배수로 균열 | 0.3 | 1.0 | | 1.00 | m | 1 | |
| 2 | 19타 | 배수시설 | 배수로 파손 | | 0.2 | 0.5 | 0.10 | m² | 1 | |
| 3 | 19타 | 배수시설 | 배수로 파손 | | 0.1 | 0.2 | 0.02 | m² | 1 | |
| 4 | 19타 | 배수시설 | 배수로 파손 | | 0.2 | 1.0 | 0.20 | m² | 1 | |
| 5 | 19타 | 배수시설 | 배수로 파손 | | 0.2 | 0.5 | 0.10 | m² | 1 | |
| 6 | 19타 | 옹벽 | 판넬 파손 | | 0.1 | 0.1 | 0.01 | m² | 1 | |
| 7 | 21타 | 옹벽 | 판넬 파손 | | 0.1 | 0.3 | 0.03 | m² | 1 | |
| 8 | 23타 | 배수시설 | 배수로 파손 | | 0.2 | 0.5 | 0.10 | m² | 1 | |
