신월여의지하도로 안전점검(정기,정밀)용역  
(정밀안전점검)

외관조사망도  
신월여의지하도로(여의도방향)

서울터널주식회사

(주)명성엔지니어링

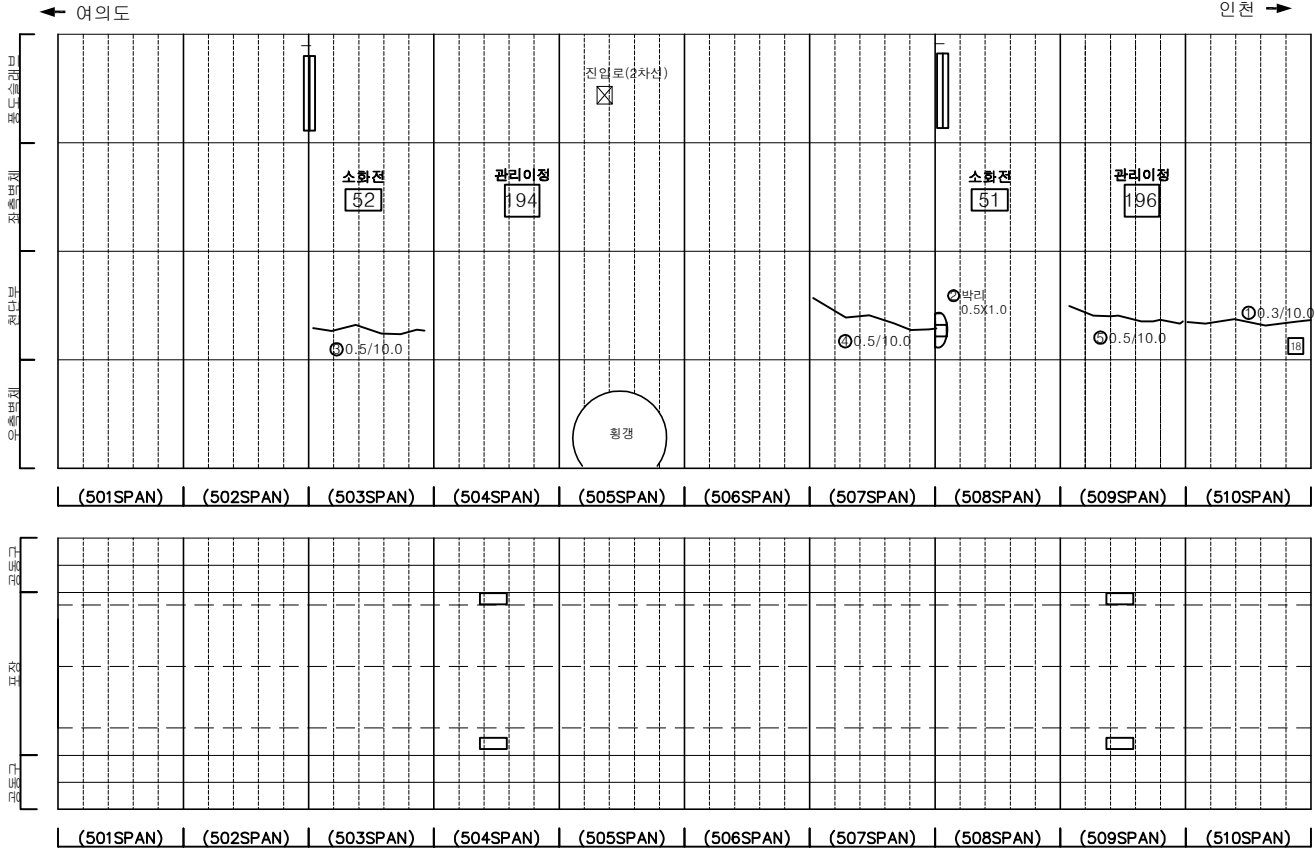
| 도면번호 | 51 |

| 번호 | 발생년도 | 부재 | 위치 | 손상내용 | 손상현황 | | | | | | 비고 |
|---|---|---|---|---|---|---|---|---|---|---|---|
| 1 | 22상 | 천단부 | S 510 | 균열(폭0.3mm이상) | 0.3 | 10.0 | - | m | 1 | 10.00 | |
| 3 | 24상 | 천단부 | S 503 | 균열(폭0.3mm이상) | 0.5 | 10.0 | - | m | 1 | 10.00 | |
| 4 | 24상 | 천단부 | S 507 | 균열(폭0.3mm이상) | 0.5 | 10.0 | - | m | 1 | 10.00 | |
| 5 | 24상 | 천단부 | S 509 | 균열(폭0.3mm이상) | 0.5 | 10.0 | - | m | 1 | 10.00 | |

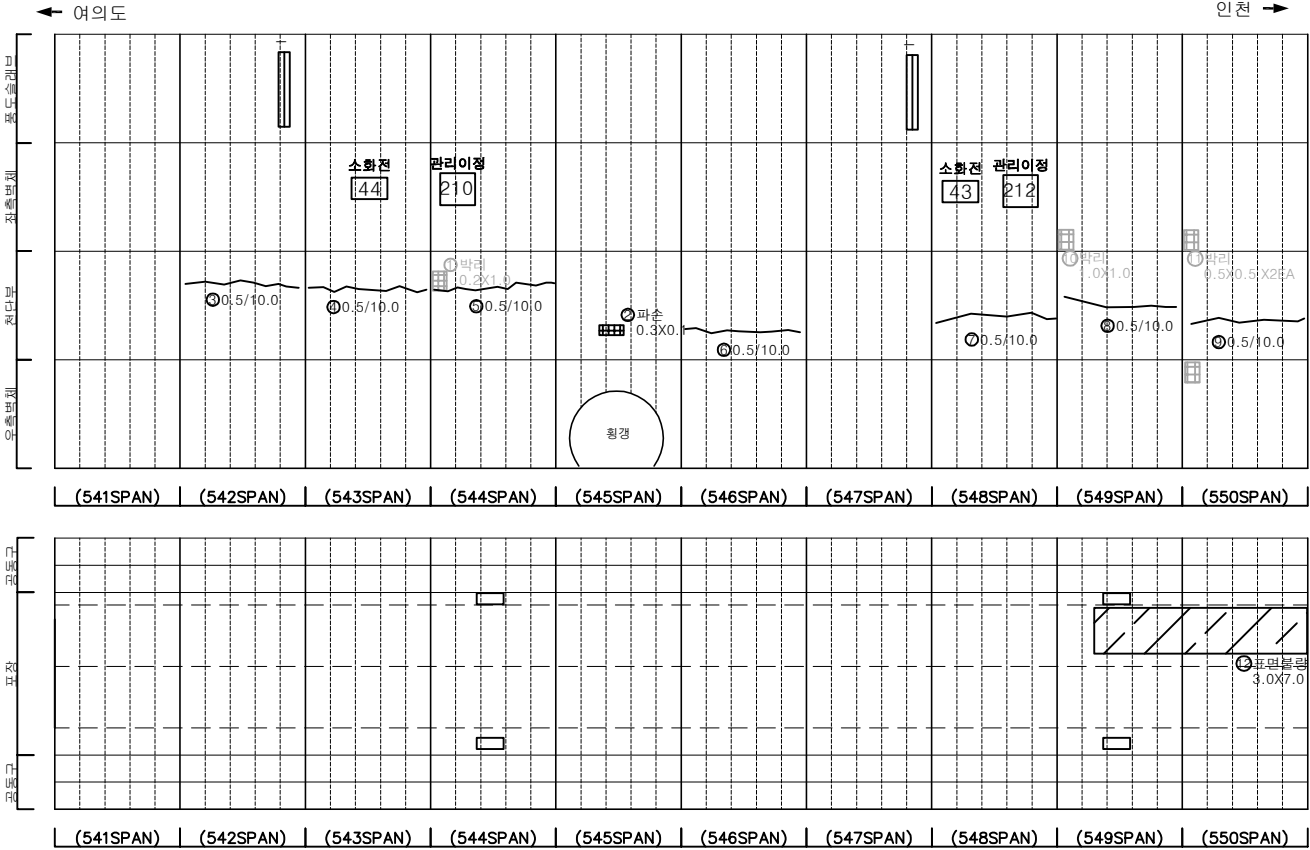
| | | | | 도 면 번호 | 55 |

| 번호 | 발생<br>년도 | 부재 | 위치 | 손상내용 | 손상현황 | | | | | | 비고 |
|---|---|---|---|---|---|---|---|---|---|---|---|
| 3 | 24상 | 천단부 | S 542 | 균열(폭0.3mm이상) | 0.5 | 10.0 | - | m | 1 | 10.00 | |
| 4 | 24상 | 천단부 | S 543 | 균열(폭0.3mm이상) | 0.5 | 10.0 | - | m | 1 | 10.00 | |
| 5 | 24상 | 천단부 | S 544 | 균열(폭0.3mm이상) | 0.5 | 10.0 | - | m | 1 | 10.00 | |
| 6 | 24상 | 천단부 | S 546 | 균열(폭0.3mm이상) | 0.5 | 10.0 | - | m | 1 | 10.00 | |
| 7 | 24상 | 천단부 | S 548 | 균열(폭0.3mm이상) | 0.5 | 10.0 | - | m | 1 | 10.00 | |
| 8 | 24상 | 천단부 | S 549 | 균열(폭0.3mm이상) | 0.5 | 10.0 | - | m | 1 | 10.00 | |
| 9 | 24상 | 천단부 | S 550 | 균열(폭0.3mm이상) | 0.5 | 10.0 | - | m | 1 | 10.00 | |

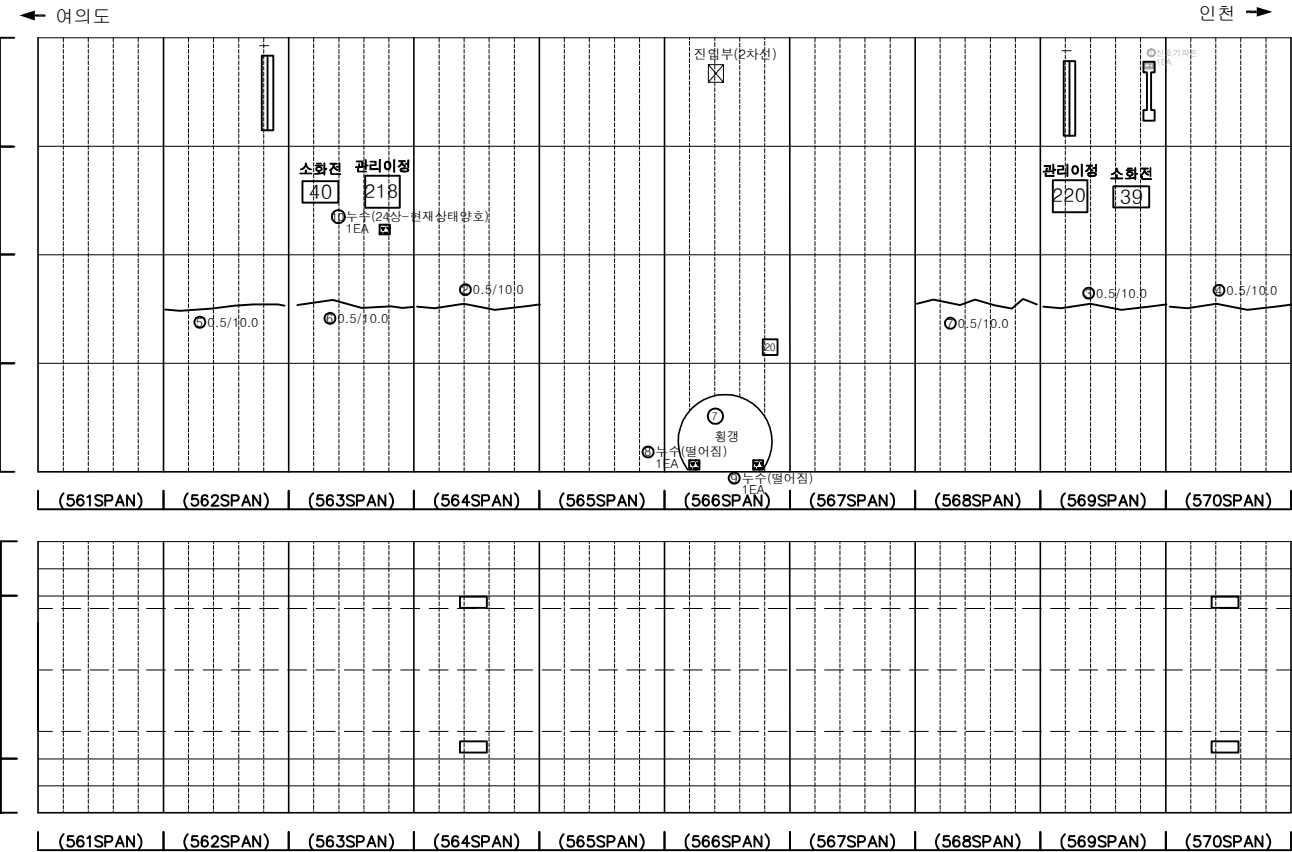
| | 누수, 습윤부 | | 벽체 | | 파괴물 | 도면명 | 신월여의지하도로-여의도방향 NATM 561~570구간 |

| 번호 | 발생년도 | 부재 | 위치 | 손상내용 | 손상현황 | | | | | | 비고 |
|---|---|---|---|---|---|---|---|---|---|---|---|
| 2 | 22하 | 천단부 | S 564 | 균열(폭0.3mm이상) | 0.5 | 10.0 | - | m | 1 | 10.00 | |
| 3 | 22하 | 천단부 | S 569 | 균열(폭0.3mm이상) | 0.5 | 10.0 | - | m | 1 | 10.00 | |
| 4 | 23상 | 천단부 | S 570 | 균열(폭0.3mm이상) | 0.5 | 10.0 | - | m | 1 | 10.00 | |
| 5 | 23하 | 천단부 | S 562 | 균열(폭0.3mm이상) | 0.5 | 10.0 | - | m | 1 | 10.00 | |
| 6 | 24상 | 천단부 | S 563 | 균열(폭0.3mm이상) | 0.5 | 10.0 | - | m | 1 | 10.00 | |
| 7 | 24상 | 천단부 | S 568 | 균열(폭0.3mm이상) | 0.5 | 10.0 | - | m | 1 | 10.00 | |
| 8 | 24상 | 피난연락경 | S 566 | 누수(떨어짐) | - | - | - | EA | 1 | 1.00 | |
| 9 | 24상 | 피난연락경 | S 566 | 누수(떨어짐) | - | - | - | EA | 1 | 1.00 | |
| 10 | 24상 | 측벽부 | S 563 | 누수 | - | - | - | EA | 1 | 1.00 | |

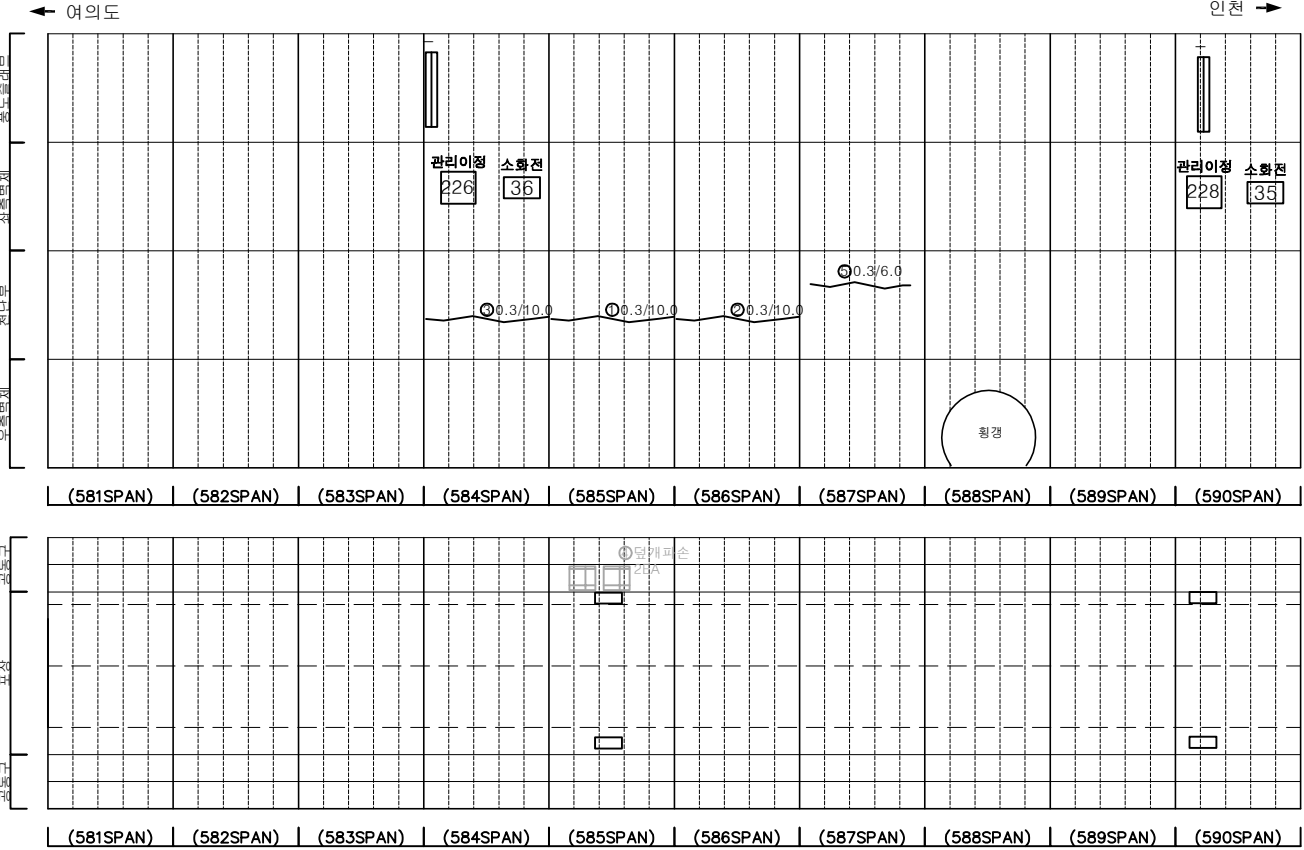
| | 누수, 습윤부 | | 벽체 | | 퇴적물 | 도면명 | 신월여의지하도로-여의도방향 NATM 581~590구간 |

| 번호 | 발생년도 | 부재 | 위치 | 손상내용 | 손상현황 | | | | | | 비고 |
|---|---|---|---|---|---|---|---|---|---|---|---|
| 1 | 22상 | 천단부 | S 585 | 균열(폭0.3mm이상) | 0.3 | 10.0 | - | m | 1 | 10.00 | |
| 2 | 22상 | 천단부 | S 586 | 균열(폭0.3mm이상) | 0.3 | 10.0 | - | m | 1 | 10.00 | |
| 3 | 22하 | 천단부 | S 584 | 균열(폭0.3mm이상) | 0.3 | 10.0 | - | m | 1 | 10.00 | |
| 5 | 24하 | 천단부 | S 587 | 균열(폭0.3mm이상) | 0.3 | 6.0 | - | m | 1 | 6.00 | |

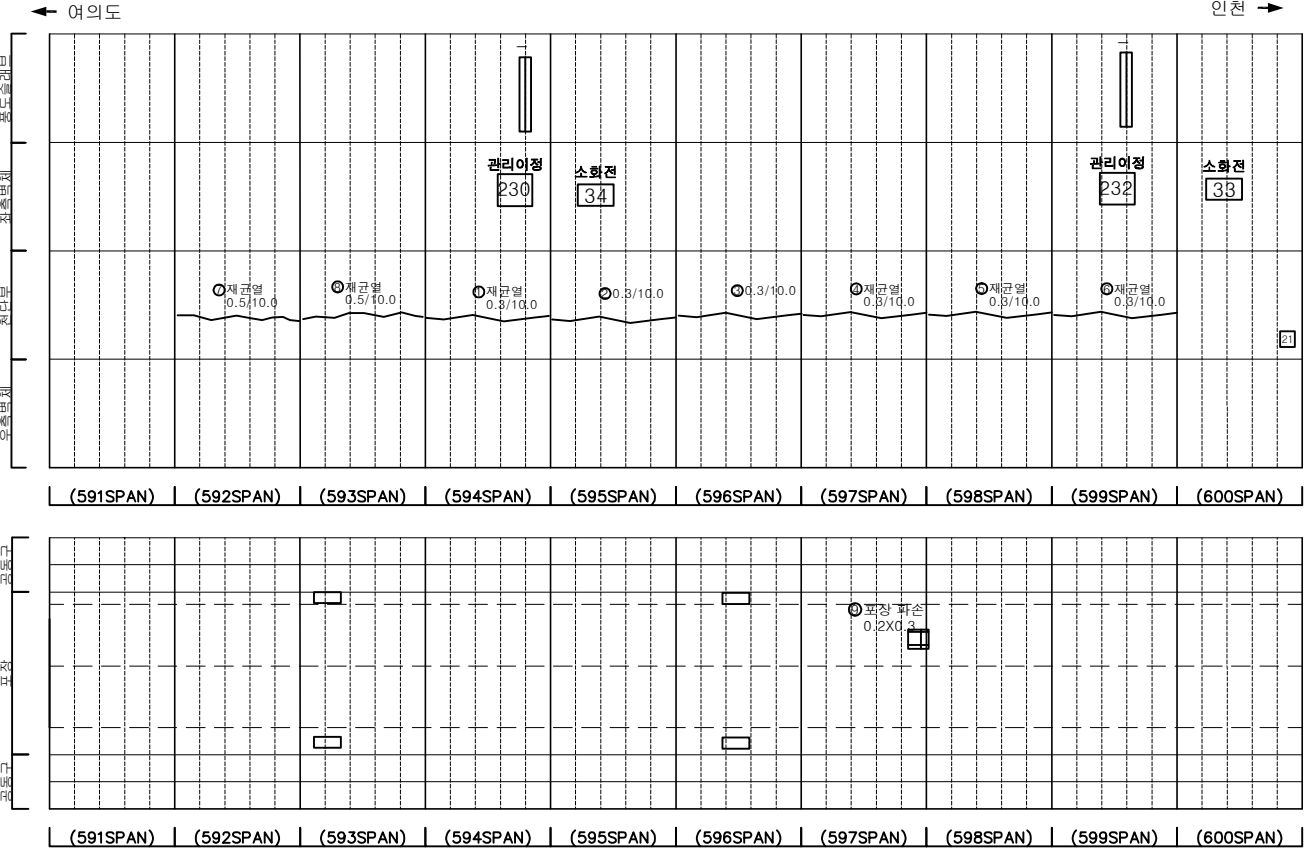
| | 누수, 습윤부 | 변형 | 기타 | 도 면 명 | 신월여의지하도로-여의도방향 NATM 591~600구간 |

| 번호 | 발생<br>년도 | 부재 | 위치 | 손상내용 | 손상현황 | | | | | | 비 고 |
|---|---|---|---|---|---|---|---|---|---|---|---|
| 1 | 22하 | 천단부 | S 594 | 재균열(폭0.3mm이상) | 0.3 | 10.0 | - | m | 1 | 10.00 | |
| 2 | 22하 | 천단부 | S 595 | 균열(폭0.3mm이상) | 0.3 | 10.0 | - | m | 1 | 10.00 | |
| 3 | 22하 | 천단부 | S 596 | 균열(폭0.3mm이상) | 0.3 | 10.0 | - | m | 1 | 10.00 | |
| 4 | 22하 | 천단부 | S 597 | 재균열(폭0.3mm이상) | 0.3 | 10.0 | - | m | 1 | 10.00 | |
| 5 | 22하 | 천단부 | S 598 | 재균열(폭0.3mm이상) | 0.3 | 10.0 | - | m | 1 | 10.00 | |
| 6 | 22하 | 천단부 | S 599 | 재균열(폭0.3mm이상) | 0.3 | 10.0 | - | m | 1 | 10.00 | |
| 7 | 24상 | 천단부 | S 592 | 재균열(폭0.3mm이상) | 0.5 | 10.0 | - | m | 1 | 10.00 | |
| 8 | 24상 | 천단부 | S 593 | 재균열(폭0.3mm이상) | 0.5 | 10.0 | - | m | 1 | 10.00 | |

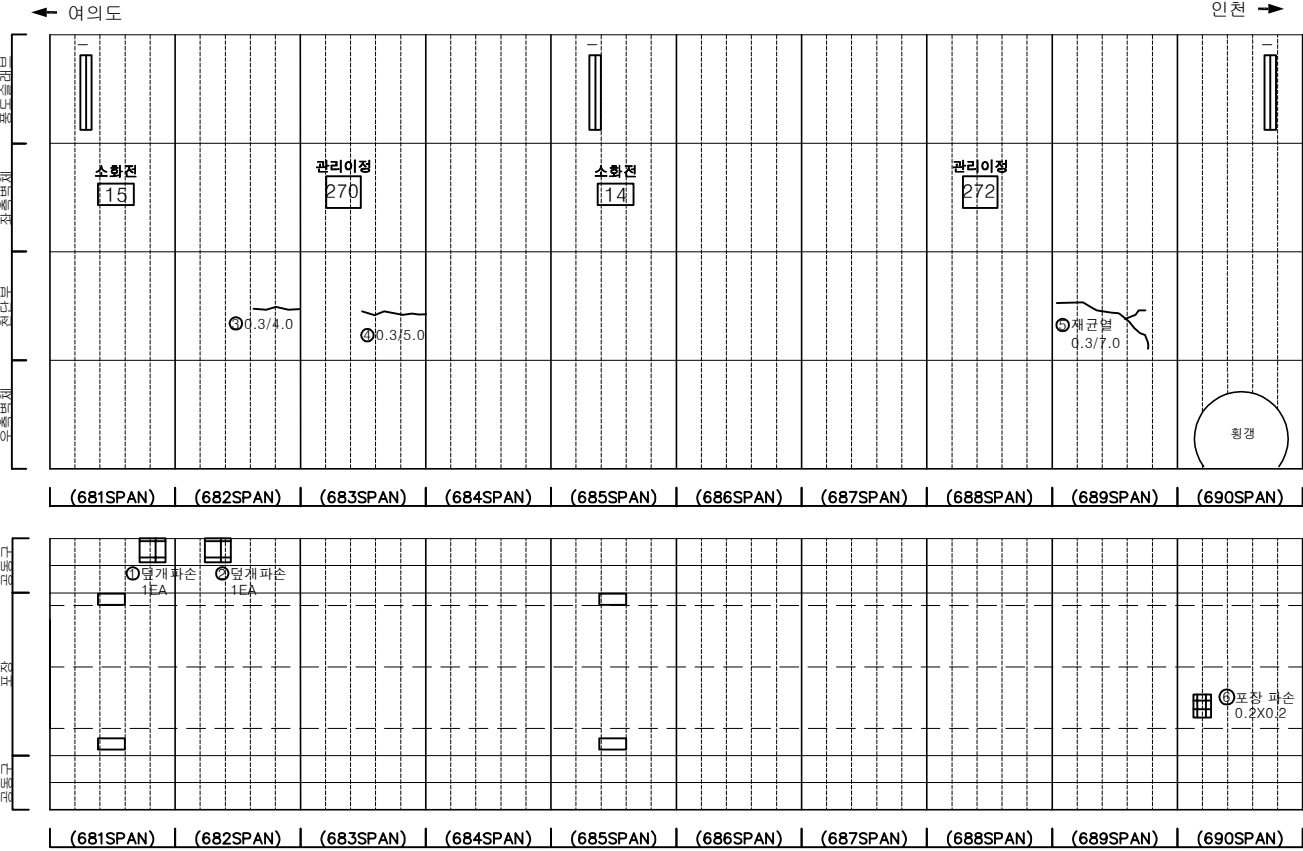
| 번호 | 발생년도 | 부재 | 위치 | 손상내용 | 손상현황 | | | | | | 비고 |
|---|---|---|---|---|---|---|---|---|---|---|---|
| 3 | 24상 | 천단부 | S 682 | 균열(폭0.3mm이상) | 0.3 | 4.0 | - | m | 1 | 4.00 | |
| 4 | 24상 | 천단부 | S 683 | 균열(폭0.3mm이상) | 0.3 | 5.0 | - | m | 1 | 5.00 | |
| 5 | 24상 | 천단부 | S 689 | 재균열(폭0.3mm이상) | 0.3 | 7.0 | - | m | 1 | 7.00 | |

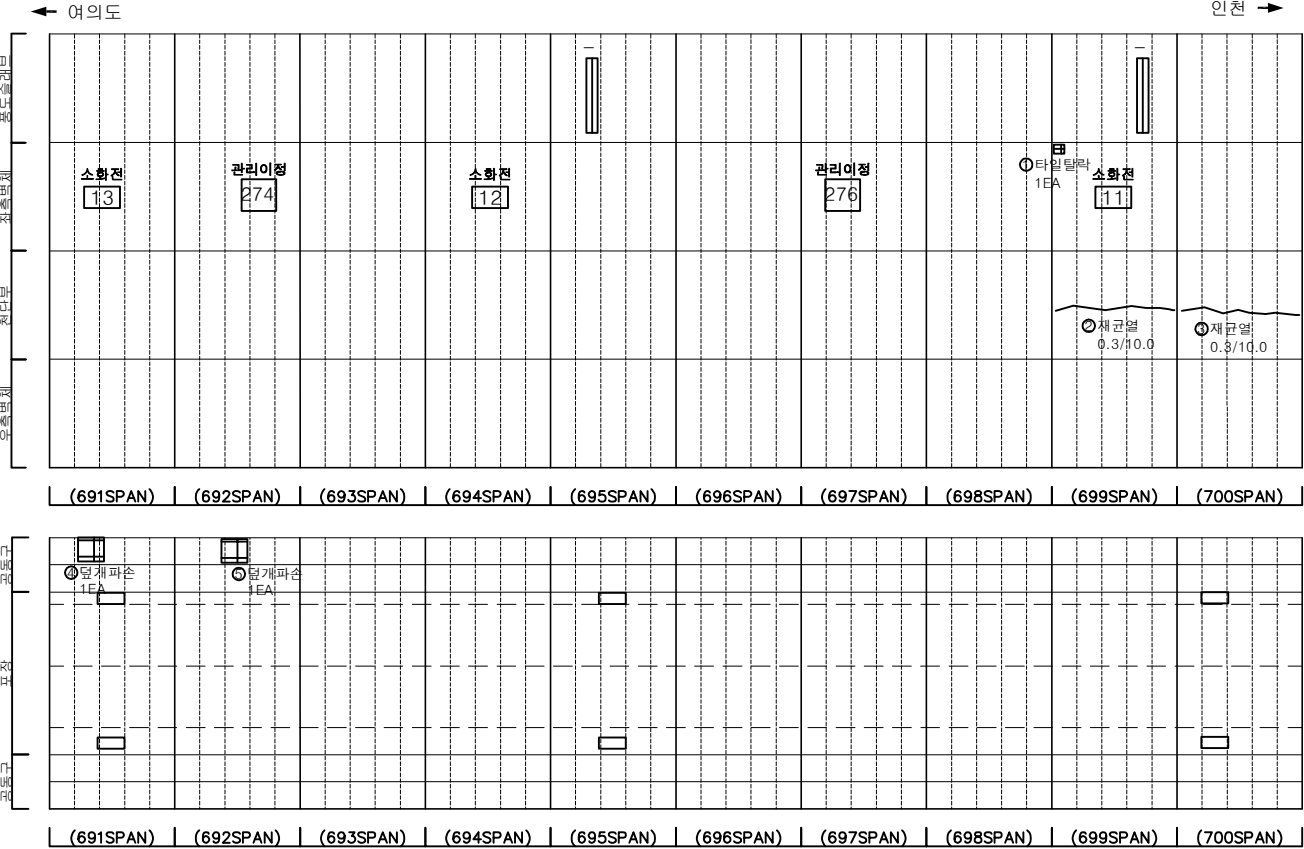
| 번호 | 발생<br>년도 | 부재 | 위치 | 손상내용 | 손상현황 | | | | | | 비 고 |
|---|---|---|---|---|---|---|---|---|---|---|---|
| 2 | 24상 | 천단부 | S 699 | 재균열(폭0.3mm이상) | 0.3 | 10.0 | - | m | 1 | 10.00 | |
| 3 | 24상 | 천단부 | S 670 | 재균열(폭0.3mm이상) | 0.3 | 10.0 | - | m | 1 | 10.00 | |
