신월여의지하도로 안전점검(정기,정밀)용역  
(정밀안전점검)

외관조사망도

신월여의지하도로(여의도방향)

ID : 신월여의지하도로-여의도방향 (NATM 1~10구간)

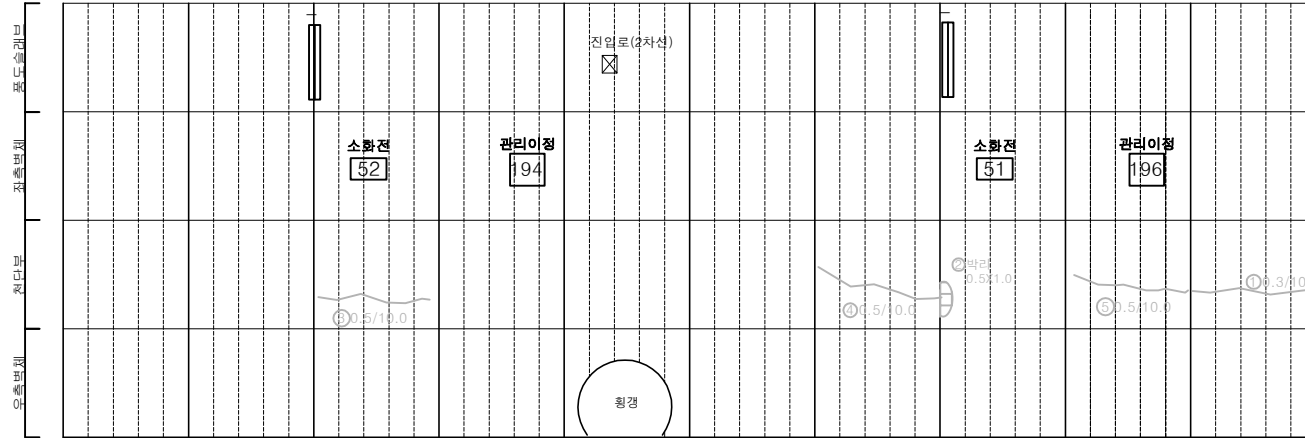
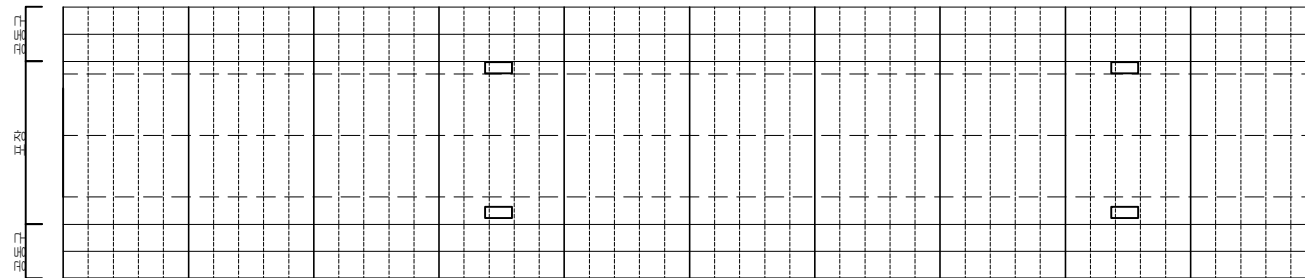
(501SPAN) | (502SPAN) | (503SPAN) | (504SPAN) | (505SPAN) | (506SPAN) | (507SPAN) | (508SPAN) | (509SPAN) | (510SPAN)

| 번호 | 발생<br>년도 | 부재 | 위치 | 손상내용 | 손상현황 | | | | | | 비고 |
|---|---|---|---|---|---|---|---|---|---|---|---|
| 1 | 22상 | 천단부 | S 510 | 균열(폭0.3mm이상) | 0.3 | 10.0 | - | m | 1 | 10.00 | 25'상 보속 |
| 3 | 24상 | 천단부 | S 503 | 균열(폭0.3mm이상) | 0.5 | 10.0 | - | m | 1 | 10.00 | 25'상 보속 |
| 4 | 24상 | 천단부 | S 507 | 균열(폭0.3mm이상) | 0.5 | 10.0 | - | m | 1 | 10.00 | 25'상 보속 |
| 5 | 24상 | 천단부 | S 509 | 균열(폭0.3mm이상) | 0.5 | 10.0 | - | m | 1 | 10.00 | 25'상 보속 |

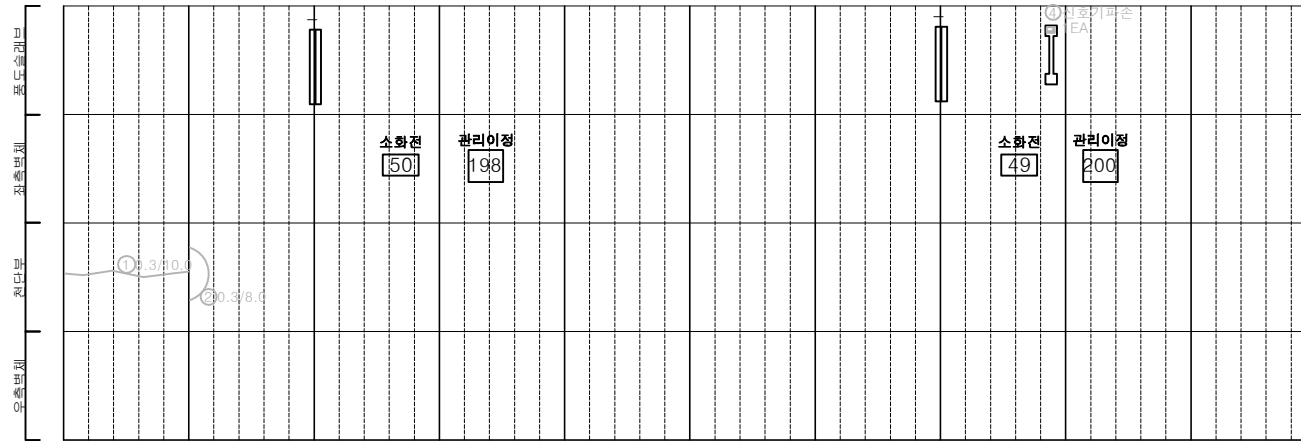
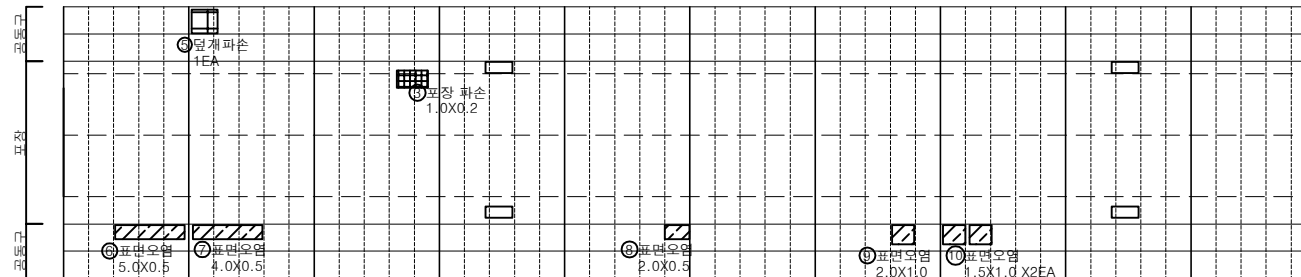
(511SPAN) | (512SPAN) | (513SPAN) | (514SPAN) | (515SPAN) | (516SPAN) | (517SPAN) | (518SPAN) | (519SPAN) | (520SPAN)

| 번호 | 발생<br>년도 | 부재 | 위치 | 손상내용 | 손상현황 | | | | | | 비고 |
|---|---|---|---|---|---|---|---|---|---|---|---|
| 1 | 22상 | 천단부 | S 511 | 균열(폭0.3mm이상) | 0.3 | 10.0 | - | m | 1 | 10.00 | 25'상 보수 |
| 2 | 22상 | 천단부 | S 512 | 균열(폭0.3mm이상) | 0.3 | 8.0 | - | m | 1 | 8.00 | 25'상 보수 |

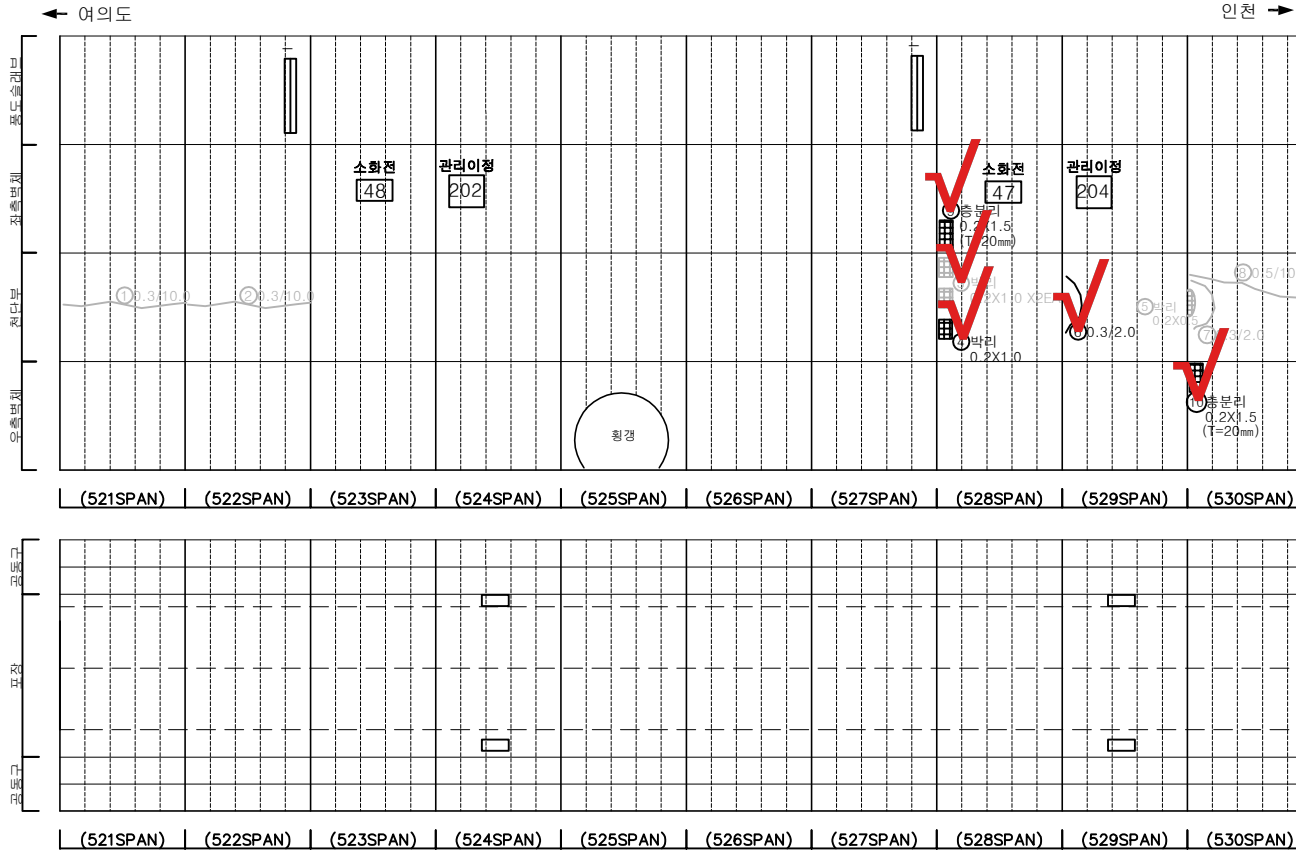
| 번호 | 발생<br>년도 | 부재 | 위치 | 손상내용 | 손상현황 | | | | | | 비고 |
|---|---|---|---|---|---|---|---|---|---|---|---|
| 1 | 22상 | 천단부 | S 521 | 균열(폭0.3mm이상) | 0.3 | 10.0 | - | m | 1 | 10.00 | 25'상 보수 |
| 2 | 22상 | 천단부 | S 522 | 균열(폭0.3mm이상) | 0.3 | 10.0 | - | m | 1 | 10.00 | 25'상 보수 |
| 6 | 24상 | 천단부 | S 529 | 균열(폭0.3mm이상) | 0.3 | 2.0 | - | m | 1 | 2.00 | |
| 7 | 24상 | 천단부 | S 530 | 균열(폭0.3mm이상) | 0.3 | 2.0 | - | m | 1 | 2.00 | 25'상 보수 |
| 8 | 24상 | 천단부 | S 530 | 균열(폭0.3mm이상) | 0.5 | 10.0 | - | m | 1 | 10.00 | 25'상 보수 |

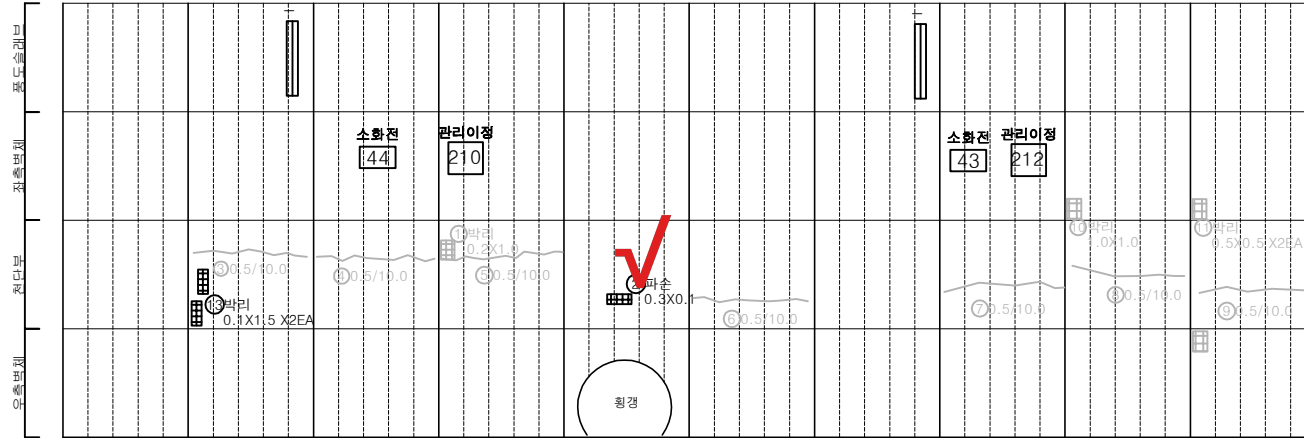
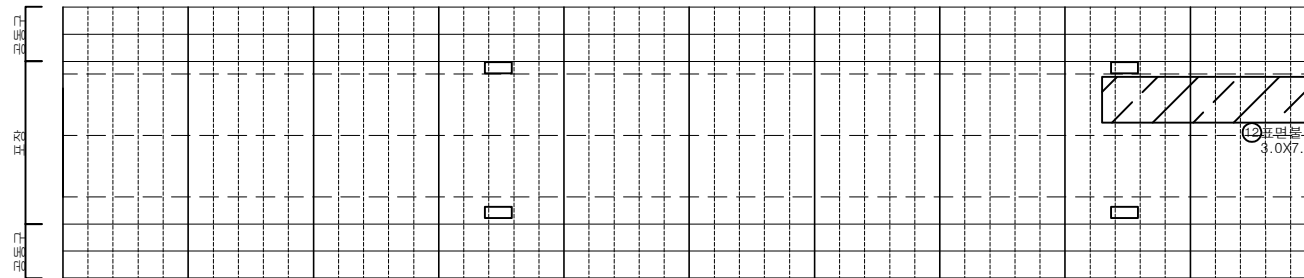
(541SPAN) | (542SPAN) | (543SPAN) | (544SPAN) | (545SPAN) | (546SPAN) | (547SPAN) | (548SPAN) | (549SPAN) | (550SPAN)

| 번호 | 발생<br>년도 | 부재 | 위치 | 손상내용 | 손상현황 | | | | | | 비고 |
|---|---|---|---|---|---|---|---|---|---|---|---|
| 3 | 24상 | 천단부 | S 542 | 균열(폭0.3mm이상) | 0.5 | 10.0 | - | m | 1 | 10.00 | 25'상 보수 |
| 4 | 24상 | 천단부 | S 543 | 균열(폭0.3mm이상) | 0.5 | 10.0 | - | m | 1 | 10.00 | 25'상 보수 |
| 5 | 24상 | 천단부 | S 544 | 균열(폭0.3mm이상) | 0.5 | 10.0 | - | m | 1 | 10.00 | 25'상 보수 |
| 6 | 24상 | 천단부 | S 548 | 균열(폭0.3mm이상) | 0.5 | 10.0 | - | m | 1 | 10.00 | 25'상 보수 |
| 7 | 24상 | 천단부 | S 548 | 균열(폭0.3mm이상) | 0.5 | 10.0 | - | m | 1 | 10.00 | 25'상 보수 |
| 8 | 24상 | 천단부 | S 548 | 균열(폭0.3mm이상) | 0.5 | 10.0 | - | m | 1 | 10.00 | 25'상 보수 |
| 9 | 24상 | 천단부 | S 550 | 균열(폭0.3mm이상) | 0.5 | 10.0 | - | m | 1 | 10.00 | 25'상 보수 |

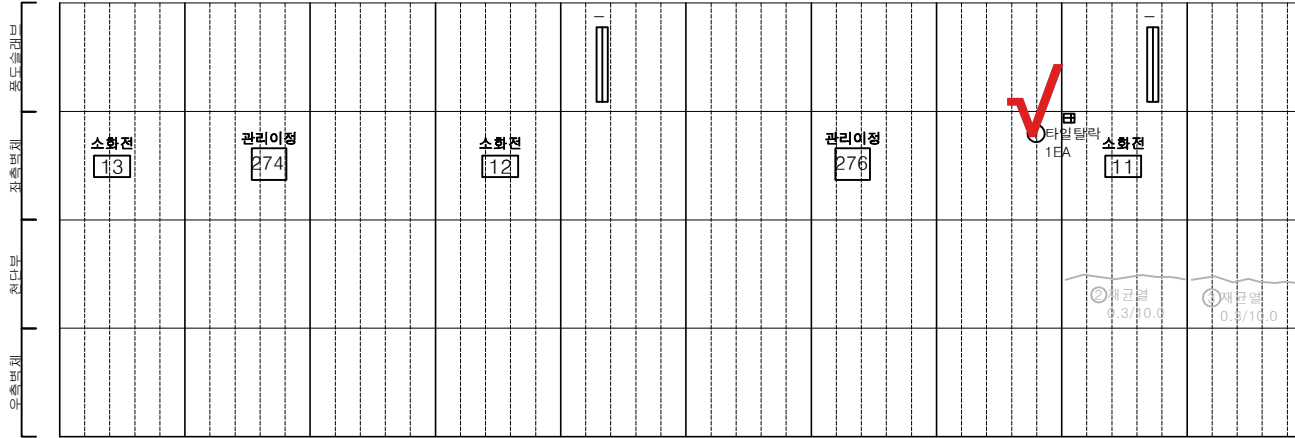
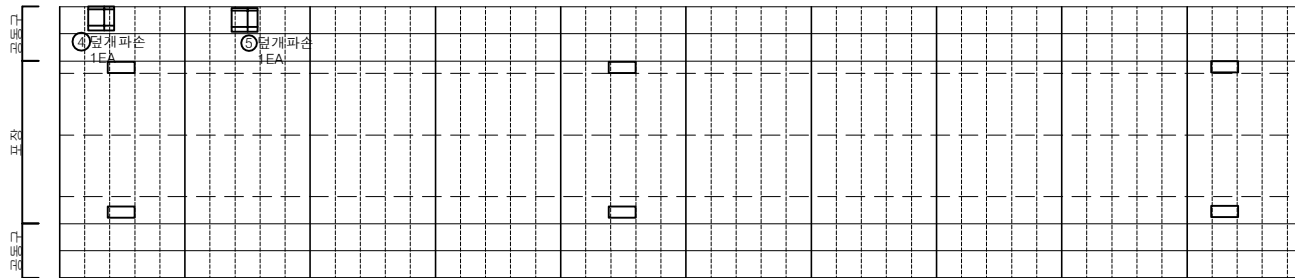
(691SPAN) | (692SPAN) | (693SPAN) | (694SPAN) | (695SPAN) | (696SPAN) | (697SPAN) | (698SPAN) | (699SPAN) | (700SPAN)

| 번호 | 발생<br>년도 | 부재 | 위치 | 손상내용 | 손상현황 | | | | | | 비고 |
|---|---|---|---|---|---|---|---|---|---|---|---|
| 2 | 24상 | 천단부 | S 699 | 재균열 (폭0.3mm이상) | 0.3 | 10.0 | - | m | 1 | 10.00 | 25'상 보수 |
| 3 | 24상 | 천단부 | S 670 | 재균열 (폭0.3mm이상) | 0.3 | 10.0 | - | m | 1 | 10.00 | 25'상 보수 |

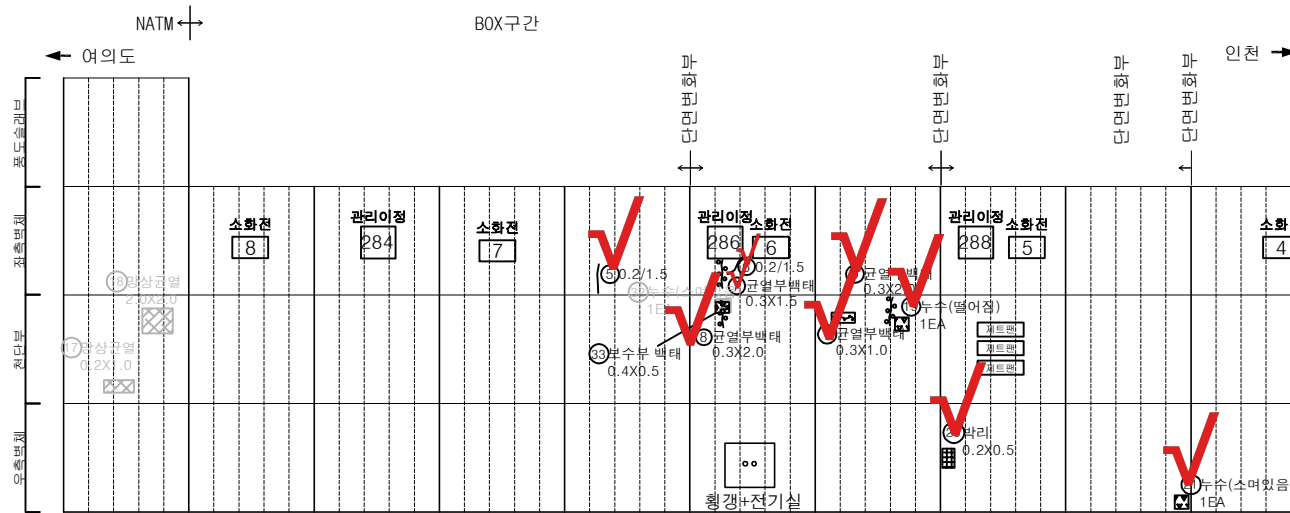
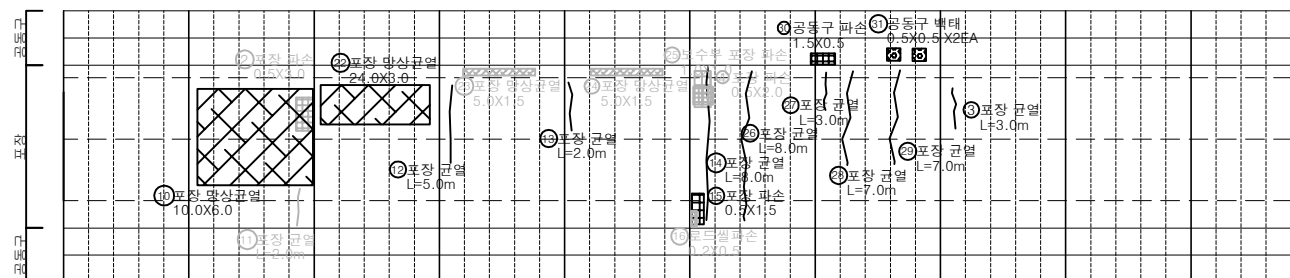
| (711SPAN) | (712SPAN) | (713SPAN) | (714SPAN) | (715SPAN) | (716SPAN) | (717SPAN) | (718SPAN) | (719SPAN) | (720SPAN) |

| 번호 | 발생<br>년도 | 부재 | 위치 | 손상내용 | 손상현황 | | | | | | 비고 |
|---|---|---|---|---|---|---|---|---|---|---|---|
| 1 | 22상 | 측벽부 | \$ 721 | 누수(스머있음) | - | - | - | EA | 1 | 1.00 | |
| 3 | 22하 | 포장부 | \$ 725 | 포장 균열 | - | 0.4 | 8.0 | m | 1 | 3.20 | 24'하 보수 |
| 7 | 22하 | 천단부 | \$ 721 | 누수(스머있음) | - | - | - | EA | 1 | 1.00 | 23'하 보수 |
| 8 | 23하 | 포장부 | \$ 723 | 포장 균열 | - | 7.0 | 0.5 | m | 1 | 3.50 | 24'하 보수 |
| 9 | 23하 | 천단부 | \$ 721 | 누수(스머있음) | - | - | - | EA | 2 | 2.00 | |
| 11 | 23하 | 천단부 | \$ 723 | 균열(폭0.3mm미만) | 0.2 | 4.0 | - | m | 1 | 4.00 | |
| 12 | 23하 | 천단부 | \$ 724 | 망상균열 | - | 7.0 | 8.0 | m | 1 | 56.00 | |
| 14 | 24상 | 천단부 | \$ 724 | 누수(떨어짐) | - | - | - | EA | 3 | 3.00 | |
| 15 | 24상 | 천단부 | \$ 725 | 누수(떨어짐) | - | - | - | EA | 1 | 1.00 | |
| 16 | 24상 | 포장부 | \$ 721 | 포장 균열 | - | 6.0 | - | m | 1 | 6.00 | 24'하 보수 |
| 17 | 24상 | 포장부 | \$ 721 | 포장 균열 | - | 6.0 | - | m | 1 | 6.00 | 24'하 보수 |
| 18 | 24하 | 포장부 | \$ 721 | 포장 균열 | - | 3.0 | - | m | 1 | 3.00 | 24'하 보수 |
| 19 | 24상 | 포장부 | \$ 723 | 포장 망상균열 | - | 5.0 | 6.0 | m | 1 | 30.00 | 24'하 보수 |
| 20 | 24상 | 포장부 | \$ 723 | 포장 균열 | - | 4.0 | - | m | 1 | 4.00 | 24'하 보수 |
| 21 | 24상 | 포장부 | \$ 724 | 포장 망상균열 | - | 6.0 | 4.0 | m | 1 | 24.00 | 24'하 보수 |
