신월여의지하도로 안전점검(정기,정밀)용역  
(정밀안전점검)

외관조사망도  
신월여의지하도로(여의도방향)

서울터널주식회사

ID : 신월여의지하도로-여의도방향 (NATM 1~10구간)

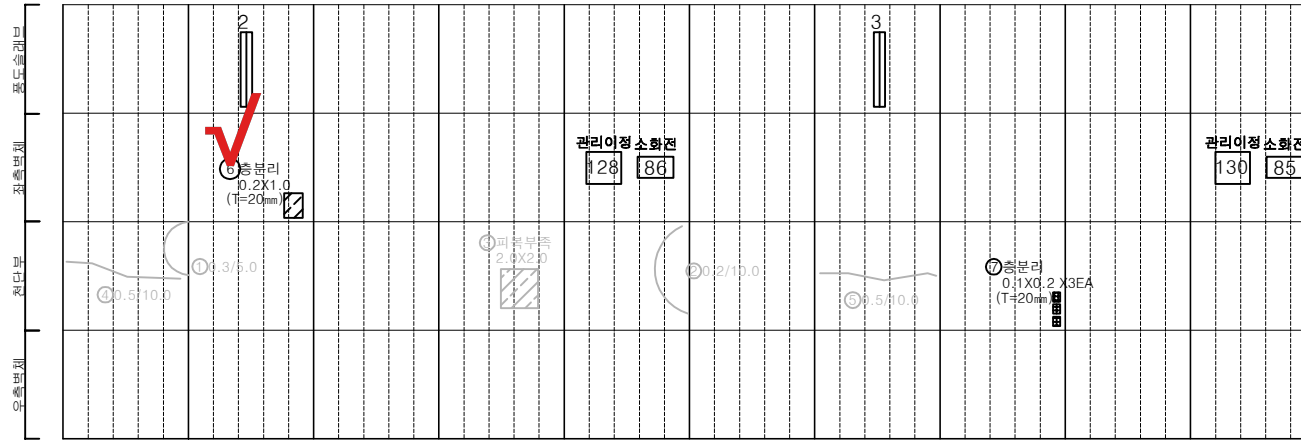
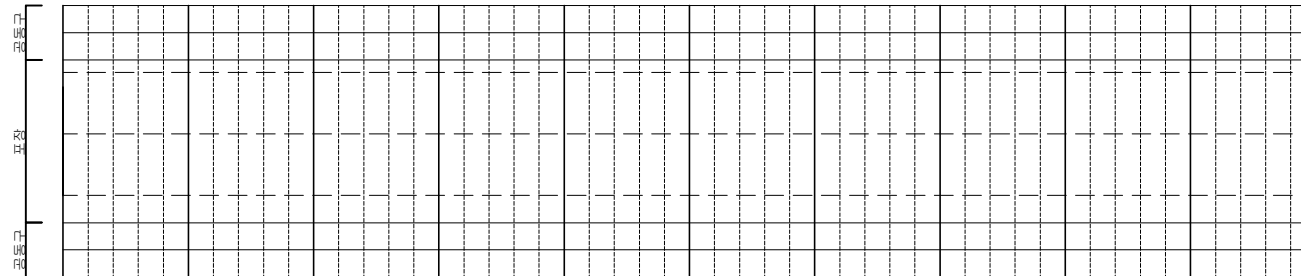
| 번호 | 발생<br>년도 | 부재 | 위치 | 손상내용 | 손상현황 | | | | | | 비고 |
|---|---|---|---|---|---|---|---|---|---|---|---|
| 1 | 22상 | 천단부 | S 331 | 균열(폭0.3mm이상) | 0.3 | 5.0 | - | m | 1 | 5.00 | 25'상 보수 |
| 2 | 22상 | 천단부 | S 335 | 균열(폭0.3mm이상) | 0.2 | 10.0 | - | m | 1 | 10.00 | 25'상 보수 |
| 4 | 23상 | 천단부 | S 331 | 균열(폭0.3mm이상) | 0.5 | 10.0 | - | m | 1 | 10.00 | 25'상 보수 |
| 5 | 23상 | 천단부 | S 337 | 균열(폭0.3mm이상) | 0.5 | 10.0 | - | m | 1 | 10.00 | 25'상 보수 |

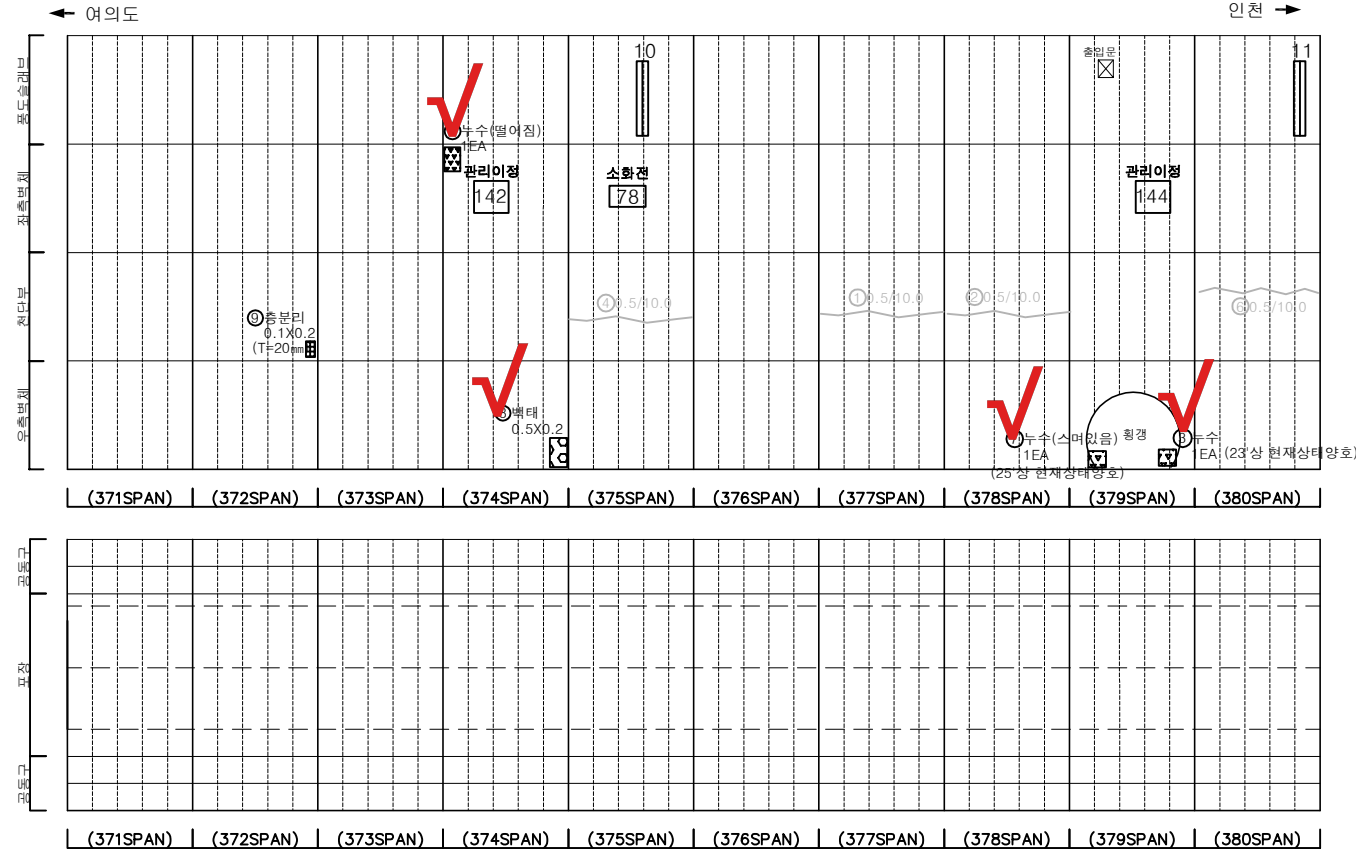
| 번호 | 발생<br>년도 | 부재 | 위치 | 손상내용 | 손상현황 | | | | | | 비고 |
|---|---|---|---|---|---|---|---|---|---|---|---|
| 1 | 22상 | 천단부 | S 377 | 균열(폭0.3mm이상) | 0.5 | 10.0 | - | m | 1 | 10.00 | 25'상 보속 |
| 2 | 22상 | 천단부 | S 378 | 균열(폭0.3mm이상) | 0.5 | 10.0 | - | m | 1 | 10.00 | 25'상 보속 |
| 3 | 22상 | 피난연락경 | S 379 | 누수 | - | - | - | EA | 1 | 1.00 | |
| 4 | 23상 | 천단부 | S 375 | 균열(폭0.3mm이상) | 0.5 | 10.0 | - | m | 1 | 10.00 | 25'상 보속 |
| 5 | 23하 | 측벽부 | S 374 | 누수(떨어짐) | - | - | - | EA | 1 | 1.00 | |
| 6 | 24상 | 천단부 | S 380 | 균열(폭0.3mm이상) | 0.5 | 10.0 | - | m | 1 | 10.00 | 25'상 보속 |
| 7 | 24상 | 피난연락경 | S 379 | 누수(스머있음) | - | - | - | EA | 1 | 1.00 | |

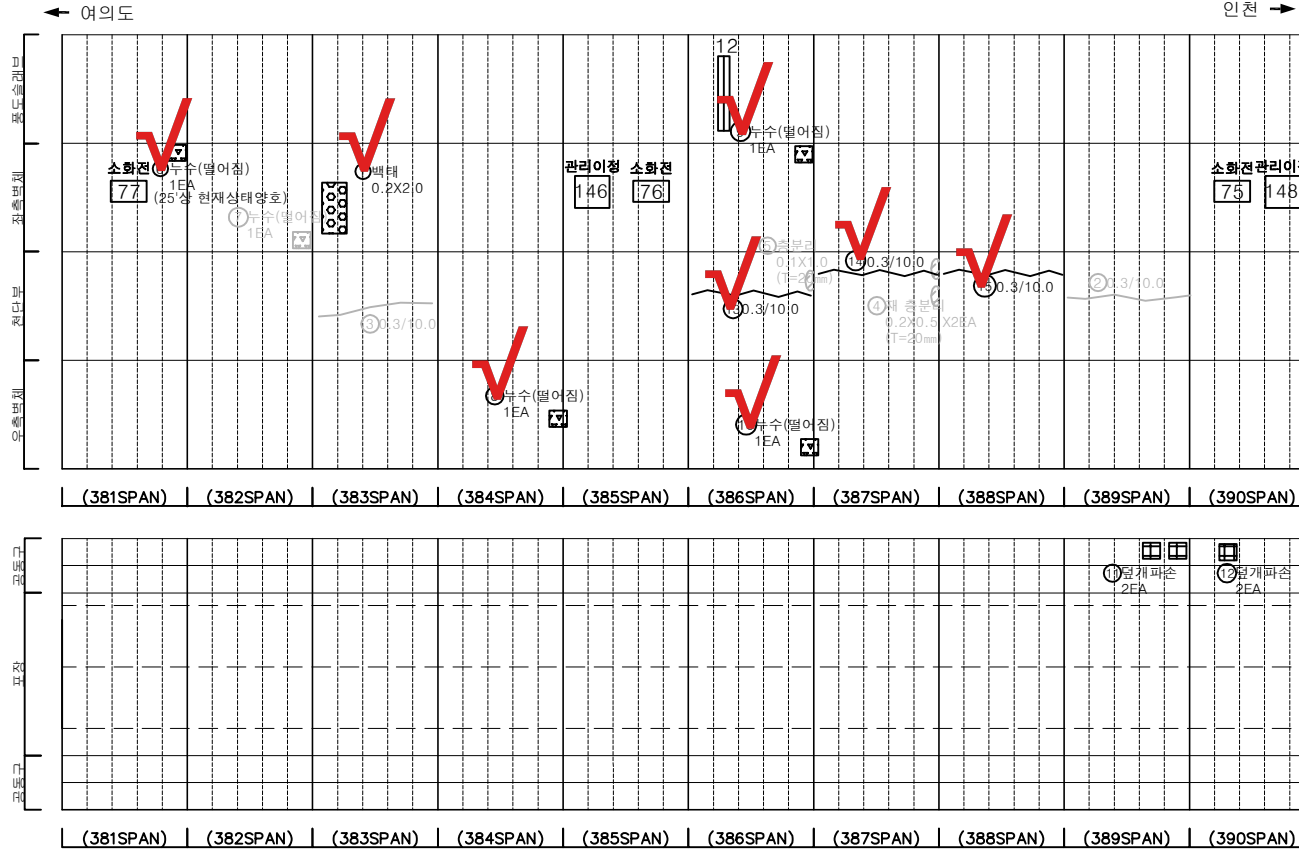
| 번호 | 발생<br>년도 | 부재 | 위치 | 손상내용 | 손상현황 | | | | | | 비고 |
|---|---|---|---|---|---|---|---|---|---|---|---|
| 2 | 22하 | 천단부 | S 389 | 균열(폭0.3mm이상) | 0.3 | 10.0 | - | m | 1 | 10.00 | 25'상 보수 |
| 3 | 23상 | 천단부 | S 383 | 균열(폭0.3mm이상) | 0.3 | 10.0 | - | m | 1 | 10.00 | 25'상 보수 |
| 6 | 24하 | 측벽부 | S 381 | 누수(떨어짐) | - | - | - | EA | 1 | 1.00 | |
| 7 | 24하 | 측벽부 | S 382 | 누수(떨어짐) | - | - | - | EA | 1 | 1.00 | 25'상 보수 |
| 8 | 24하 | 측벽부 | S 384 | 누수(떨어짐) | - | - | - | EA | 1 | 1.00 | |
| 9 | 24하 | 측벽부 | S 386 | 누수(떨어짐) | - | - | - | EA | 1 | 1.00 | |
| 10 | 24하 | 측벽부 | S 386 | 누수(떨어짐) | - | - | - | EA | 1 | 1.00 | |
| 13 | 24하 | 천단부 | S 386 | 균열(폭0.3mm이상) | 0.3 | 10.0 | - | m | 1 | 10.00 | |
| 14 | 24하 | 천단부 | S 387 | 균열(폭0.3mm이상) | 0.3 | 10.0 | - | m | 1 | 10.00 | |
| 15 | 24하 | 천단부 | S 388 | 균열(폭0.3mm이상) | 0.3 | 10.0 | - | m | 1 | 10.00 | |

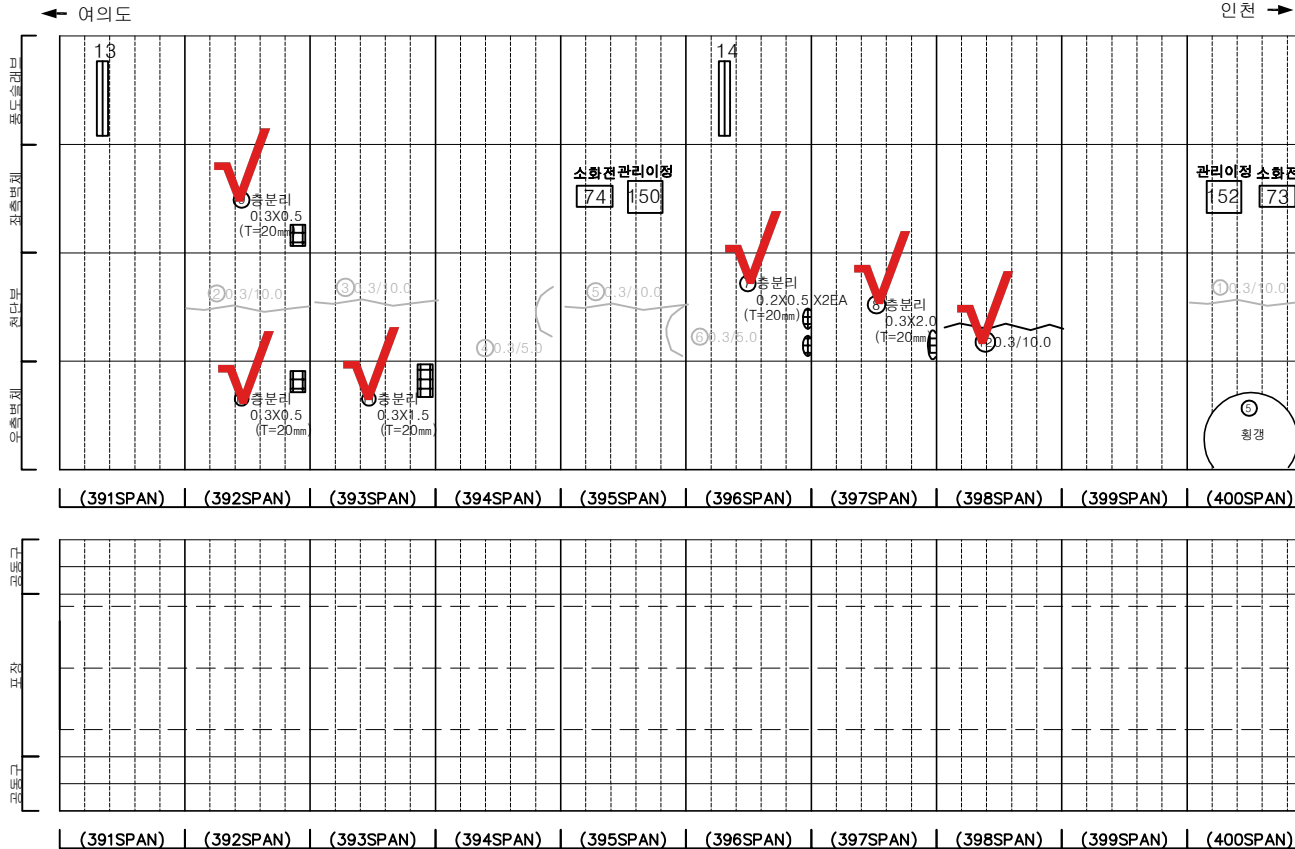
| 번호 | 발생<br>년도 | 부재 | 위치 | 손상내용 | 손상현황 | | | | | | 비고 |
|---|---|---|---|---|---|---|---|---|---|---|---|
| 1 | 22하 | 천단부 | S 400 | 균열(폭0.3mm이상) | 0.3 | 10.0 | - | m | 1 | 10.00 | 25'상 보속 |
| 2 | 23상 | 천단부 | S 392 | 균열(폭0.3mm이상) | 0.3 | 10.0 | - | m | 1 | 10.00 | 25'상 보속 |
| 3 | 23하 | 천단부 | S 393 | 균열(폭0.3mm이상) | 0.3 | 10.0 | - | m | 1 | 10.00 | 25'상 보속 |
| 4 | 23상 | 천단부 | S 394 | 균열(폭0.3mm이상) | 0.3 | 5.0 | - | m | 1 | 5.00 | 25'상 보속 |
| 5 | 23상 | 천단부 | S 395 | 균열(폭0.3mm이상) | 0.3 | 10.0 | - | m | 1 | 10.00 | 25'상 보속 |
| 6 | 23상 | 천단부 | S 395 | 균열(폭0.3mm이상) | 0.3 | 5.0 | - | m | 1 | 5.00 | 25'상 보속 |
| 12 | 24하 | 천단부 | S 398 | 균열(폭0.3mm이상) | 0.3 | 10.0 | - | m | 1 | 10.00 | |

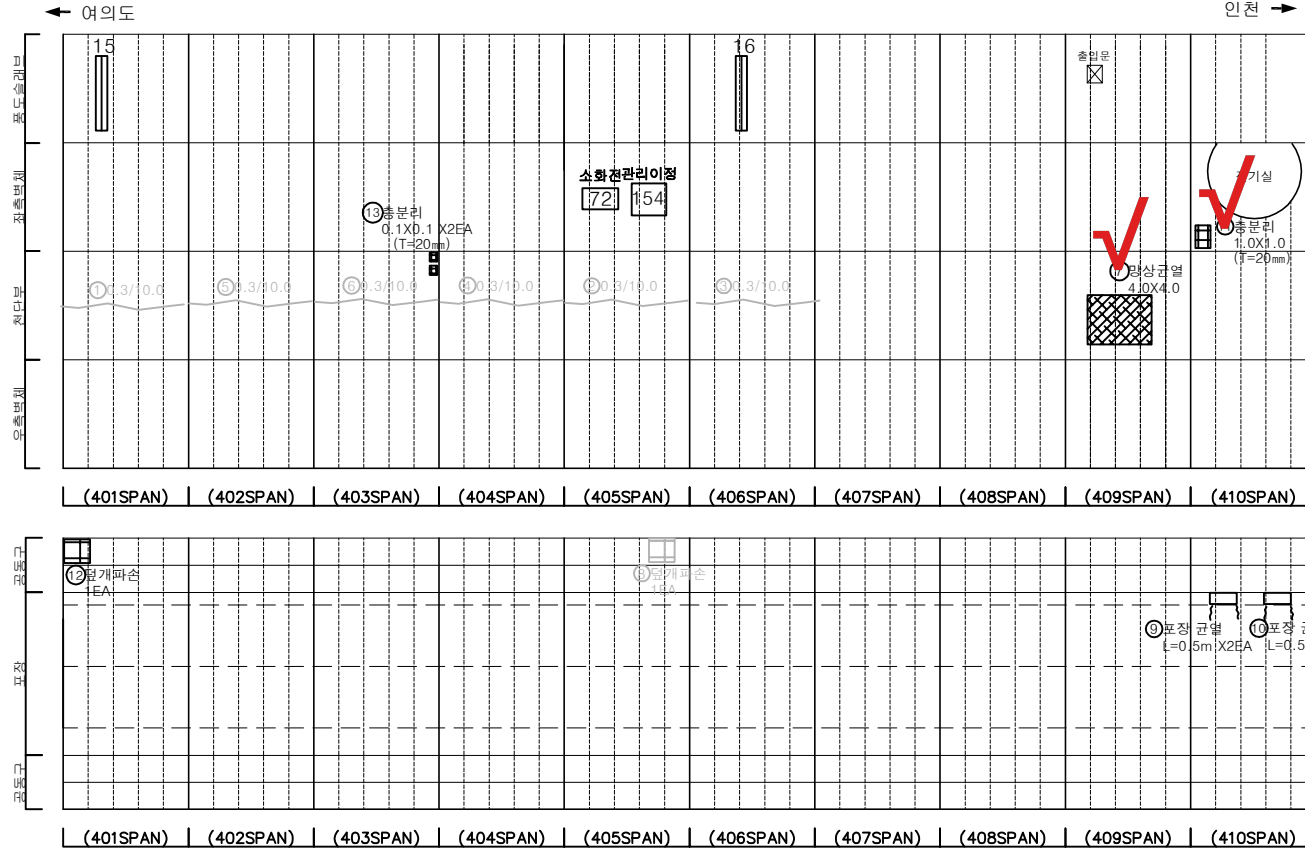
| 번호 | 발생<br>년도 | 부재 | 위치 | 손상내용 | 손상현황 | | | | | | 비고 |
|---|---|---|---|---|---|---|---|---|---|---|---|
| 1 | 22상 | 천단부 | S 401 | 균열(폭0.3mm이상) | 0.3 | 10.0 | - | m | 1 | 10.00 | 25'상 보속 |
| 2 | 22상 | 천단부 | S 405 | 균열(폭0.3mm이상) | 0.3 | 10.0 | - | m | 1 | 10.00 | 25'상 보속 |
| 3 | 22상 | 천단부 | S 406 | 균열(폭0.3mm이상) | 0.3 | 10.0 | - | m | 1 | 10.00 | 25'상 보속 |
| 4 | 22하 | 천단부 | S 404 | 균열(폭0.3mm이상) | 0.3 | 10.0 | - | m | 1 | 10.00 | 25'상 보속 |
| 5 | 23상 | 천단부 | S 402 | 균열(폭0.3mm이상) | 0.3 | 10.0 | - | m | 1 | 10.00 | 25'상 보속 |
| 6 | 23상 | 천단부 | S 403 | 균열(폭0.3mm이상) | 0.3 | 10.0 | - | m | 1 | 10.00 | 25'상 보속 |
| 7 | 23상 | 천단부 | S 409 | 망상균열 | - | 4.0 | 4.0 | m² | 1 | 16.00 | |
| 9 | 24상 | 포장부 | S 410 | 포장 균열 | - | 0.5 | - | m | 2 | 1.00 | |

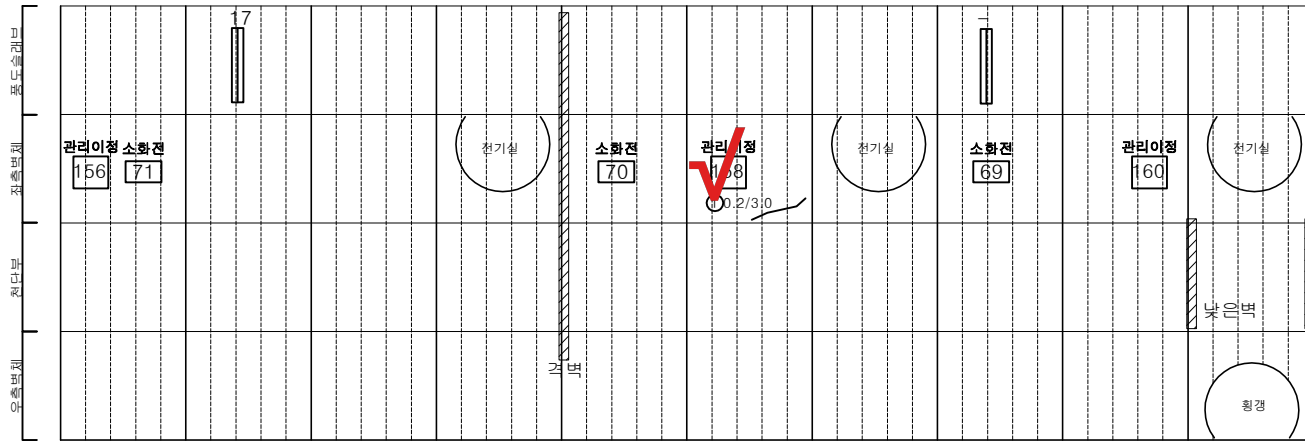
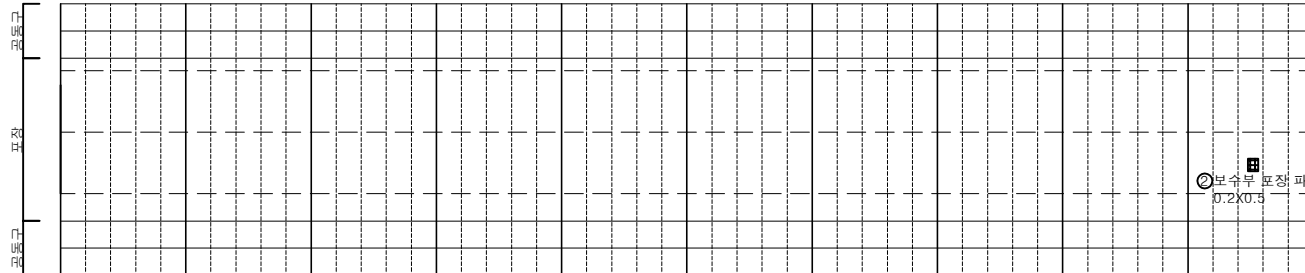
| 번호 | 발생<br>년도 | 부재 | 위치 | 손상내용 | 손상현황 | | | | | | 비고 |
|---|---|---|---|---|---|---|---|---|---|---|---|
| 1 | 23상 | 측벽부 | S 416 | 균열(폭0.3mm미만) | 0.2 | 3.0 | - | m | 1 | 3.00 | |

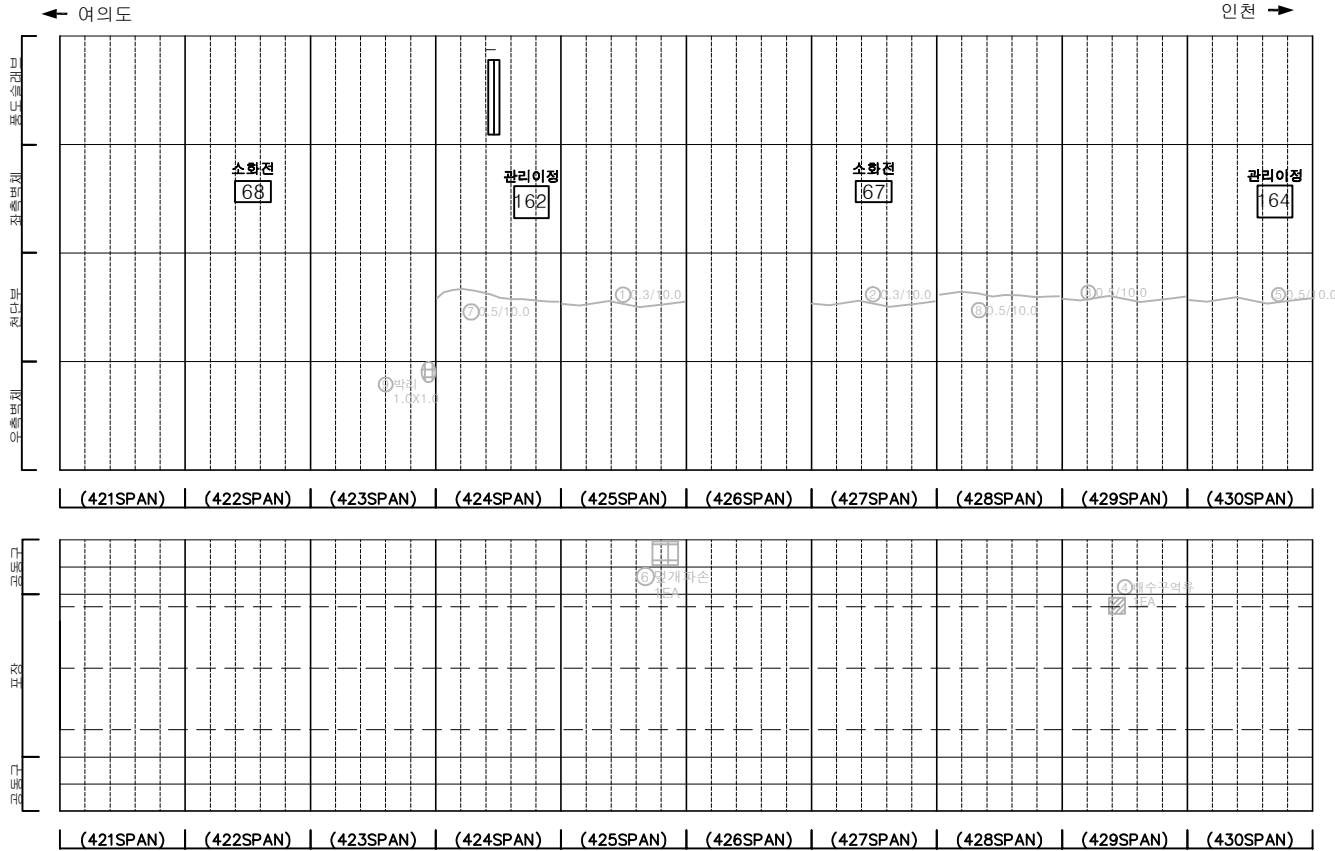
| 번호 | 발생<br>년도 | 부재 | 위치 | 손상내용 | 손상현황 | | | | | | 비고 |
|---|---|---|---|---|---|---|---|---|---|---|---|
| 1 | 22상 | 천단부 | S 425 | 균열(폭0.3mm이상) | 0.3 | 10.0 | - | m | 1 | 10.00 | 25'상 보수 |
| 2 | 22상 | 천단부 | S 427 | 균열(폭0.3mm이상) | 0.3 | 10.0 | - | m | 1 | 10.00 | 25'상 보수 |
| 3 | 22상 | 천단부 | S 428 | 균열(폭0.3mm이상) | 0.5 | 10.0 | - | m | 1 | 10.00 | 25'상 보수 |
| 5 | 22하 | 천단부 | S 430 | 균열(폭0.3mm이상) | 0.5 | 10.0 | - | m | 1 | 10.00 | 25'상 보수 |
| 7 | 24상 | 천단부 | S 424 | 균열(폭0.3mm이상) | 0.5 | 10.0 | - | m | 1 | 10.00 | 25'상 보수 |
| 8 | 24상 | 천단부 | S 428 | 균열(폭0.3mm이상) | 0.5 | 10.0 | - | m | 1 | 10.00 | 25'상 보수 |

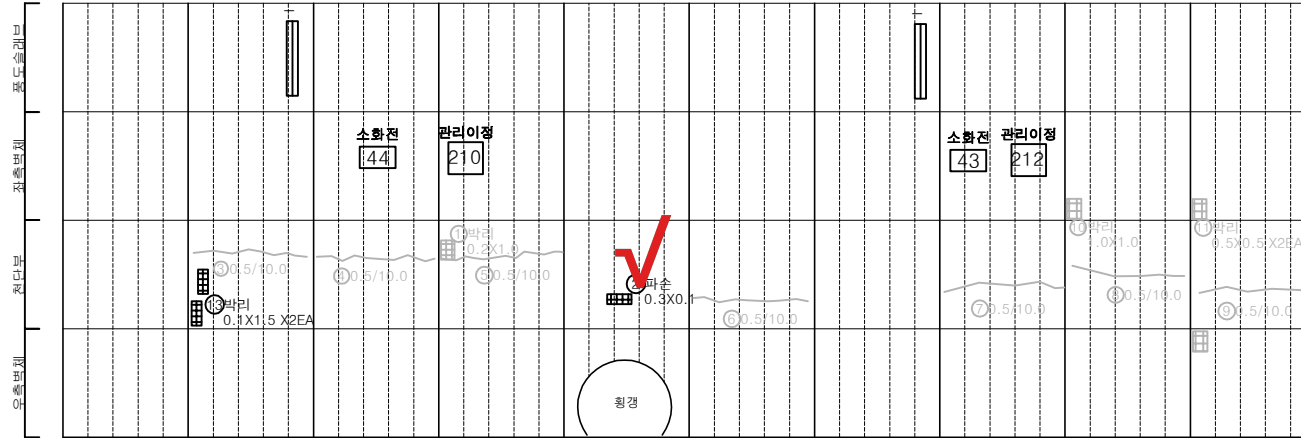
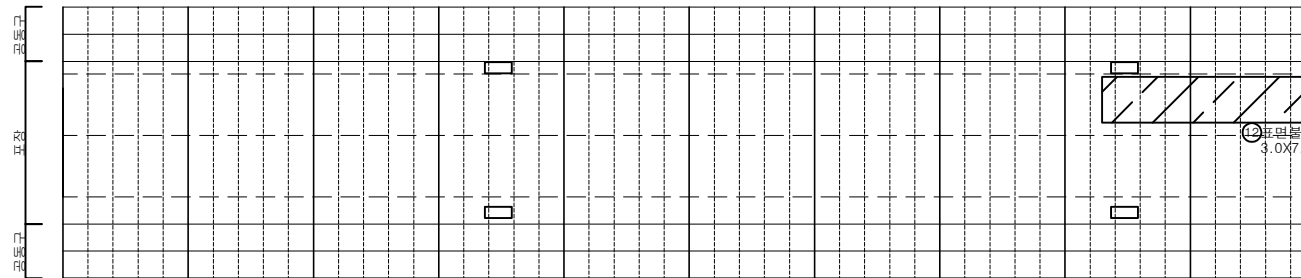
| 번호 | 발생<br>년도 | 부재 | 위치 | 손상내용 | 손상현황 | | | | | | 비고 |
|---|---|---|---|---|---|---|---|---|---|---|---|
| 3 | 24상 | 천단부 | S 542 | 균열(폭0.3mm이상) | 0.5 | 10.0 | - | m | 1 | 10.00 | 25'상 보수 |
| 4 | 24상 | 천단부 | S 543 | 균열(폭0.3mm이상) | 0.5 | 10.0 | - | m | 1 | 10.00 | 25'상 보수 |
| 5 | 24상 | 천단부 | S 544 | 균열(폭0.3mm이상) | 0.5 | 10.0 | - | m | 1 | 10.00 | 25'상 보수 |
| 6 | 24상 | 천단부 | S 546 | 균열(폭0.3mm이상) | 0.5 | 10.0 | - | m | 1 | 10.00 | 25'상 보수 |
| 7 | 24상 | 천단부 | S 548 | 균열(폭0.3mm이상) | 0.5 | 10.0 | - | m | 1 | 10.00 | 25'상 보수 |
| 8 | 24상 | 천단부 | S 549 | 균열(폭0.3mm이상) | 0.5 | 10.0 | - | m | 1 | 10.00 | 25'상 보수 |

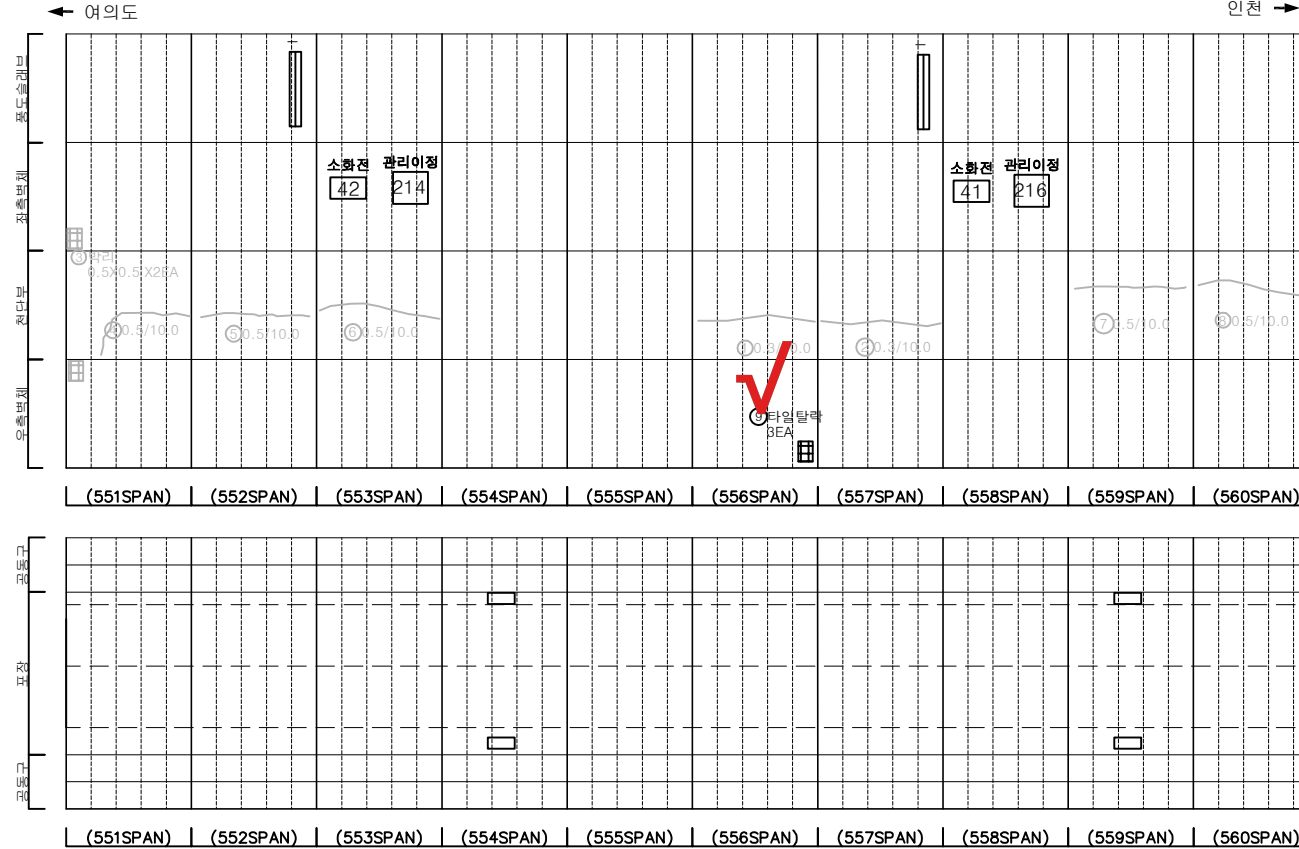
| 번호 | 발생<br>년도 | 부재 | 위치 | 손상내용 | 손상현황 | | | | | | 비고 |
|---|---|---|---|---|---|---|---|---|---|---|---|
| 1 | 23상 | 천단부 | S 556 | 균열(폭0.3mm이상) | 0.3 | 10.0 | - | m | 1 | 10.00 | 25'상 보속 |
| 2 | 23상 | 천단부 | S 557 | 균열(폭0.3mm이상) | 0.3 | 10.0 | - | m | 1 | 10.00 | 25'상 보속 |
| 4 | 24상 | 천단부 | S 551 | 균열(폭0.3mm이상) | 0.5 | 10.0 | - | m | 1 | 10.00 | 25'상 보속 |
| 5 | 24상 | 천단부 | S 552 | 균열(폭0.3mm이상) | 0.5 | 10.0 | - | m | 1 | 10.00 | 25'상 보속 |
| 6 | 24상 | 천단부 | S 553 | 균열(폭0.3mm이상) | 0.5 | 10.0 | - | m | 1 | 10.00 | 25'상 보속 |
| 7 | 24상 | 천단부 | S 559 | 균열(폭0.3mm이상) | 0.5 | 10.0 | - | m | 1 | 10.00 | 25'상 보속 |
| 8 | 24상 | 천단부 | S 560 | 균열(폭0.3mm이상) | 0.5 | 10.0 | - | m | 1 | 10.00 | 25'상 보속 |

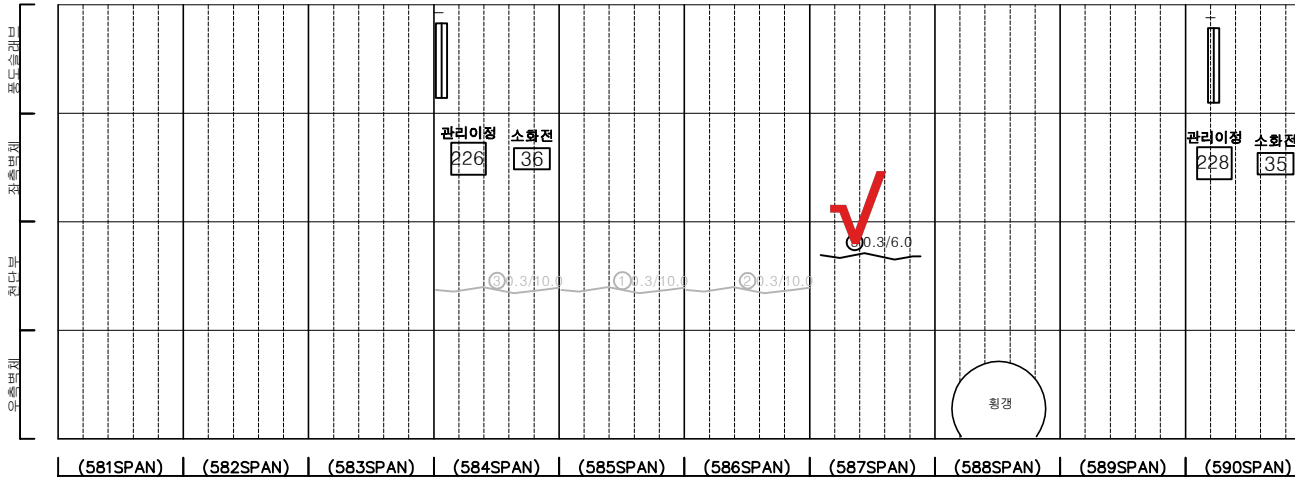
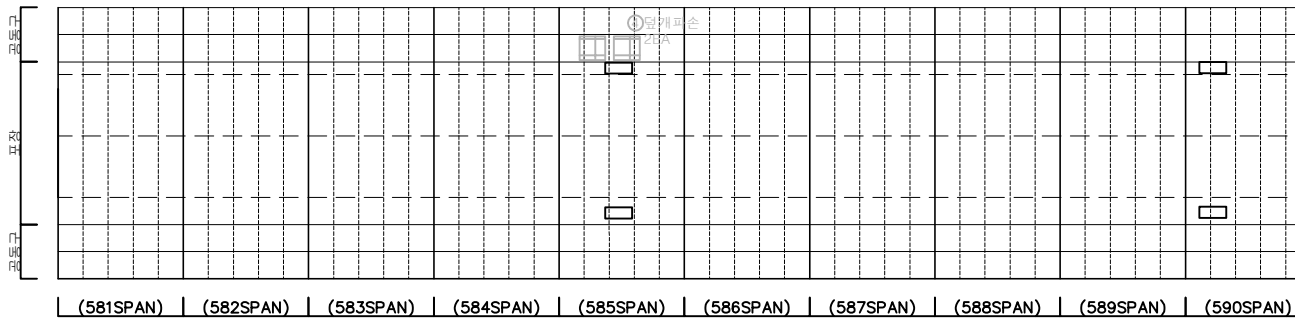
| 번호 | 발생<br>년도 | 부재 | 위치 | 손상내용 | 손상현황 | | | | | | 비고 |
|---|---|---|---|---|---|---|---|---|---|---|---|
| 1 | 22상 | 천단부 | S 585 | 균열(폭0.3mm이상) | 0.3 | 10.0 | - | m | 1 | 10.00 | 25'상 보속 |
| 2 | 22상 | 천단부 | S 586 | 균열(폭0.3mm이상) | 0.3 | 10.0 | - | m | 1 | 10.00 | 25'상 보속 |
| 3 | 22하 | 천단부 | S 584 | 균열(폭0.3mm이상) | 0.3 | 10.0 | - | m | 1 | 10.00 | 25'상 보속 |
| 5 | 24하 | 천단부 | S 587 | 균열(폭0.3mm이상) | 0.3 | 6.0 | - | m | 1 | 6.00 | |

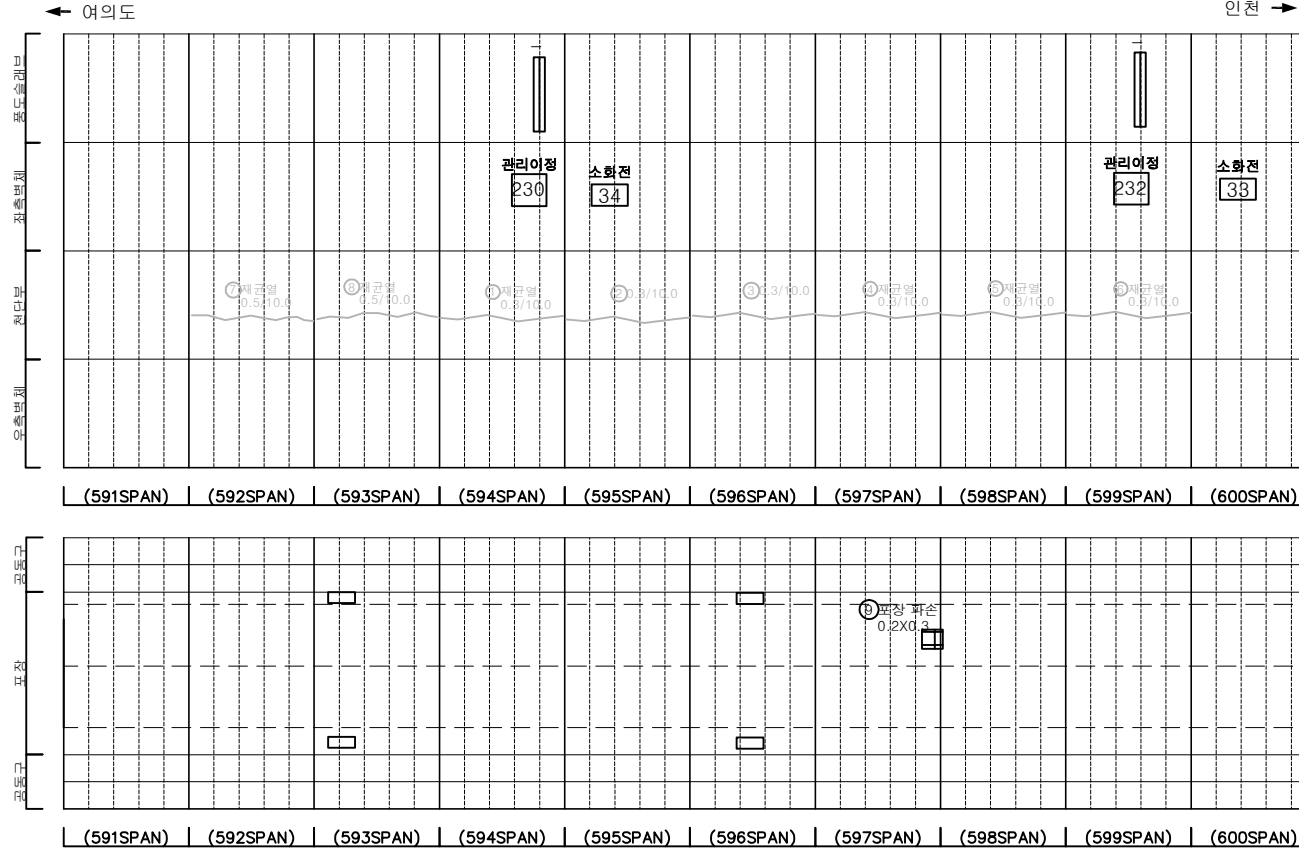
| 번호 | 발생<br>년도 | 부재 | 위치 | 손상내용 | 손상현황 | | | | | | 비고 |
|---|---|---|---|---|---|---|---|---|---|---|---|
| 1 | 22하 | 천단부 | S 594 | 채균열(폭0.3mm이상) | 0.3 | 10.0 | - | m | 1 | 10.00 | 25'상 보속 |
| 2 | 22하 | 천단부 | S 595 | 균열(폭0.3mm이상) | 0.3 | 10.0 | - | m | 1 | 10.00 | 25'상 보속 |
| 3 | 22하 | 천단부 | S 596 | 균열(폭0.3mm이상) | 0.3 | 10.0 | - | m | 1 | 10.00 | 25'상 보속 |
| 4 | 22하 | 천단부 | S 597 | 채균열(폭0.3mm이상) | 0.3 | 10.0 | - | m | 1 | 10.00 | 25'상 보속 |
| 5 | 22하 | 천단부 | S 598 | 채균열(폭0.3mm이상) | 0.3 | 10.0 | - | m | 1 | 10.00 | 25'상 보속 |
| 6 | 22하 | 천단부 | S 599 | 채균열(폭0.3mm이상) | 0.3 | 10.0 | - | m | 1 | 10.00 | 25'상 보속 |
| 7 | 24상 | 천단부 | S 592 | 채균열(폭0.3mm이상) | 0.5 | 10.0 | - | m | 1 | 10.00 | 25'상 보속 |
| 8 | 24상 | 천단부 | S 593 | 채균열(폭0.3mm이상) | 0.5 | 10.0 | - | m | 1 | 10.00 | 25'상 보속 |

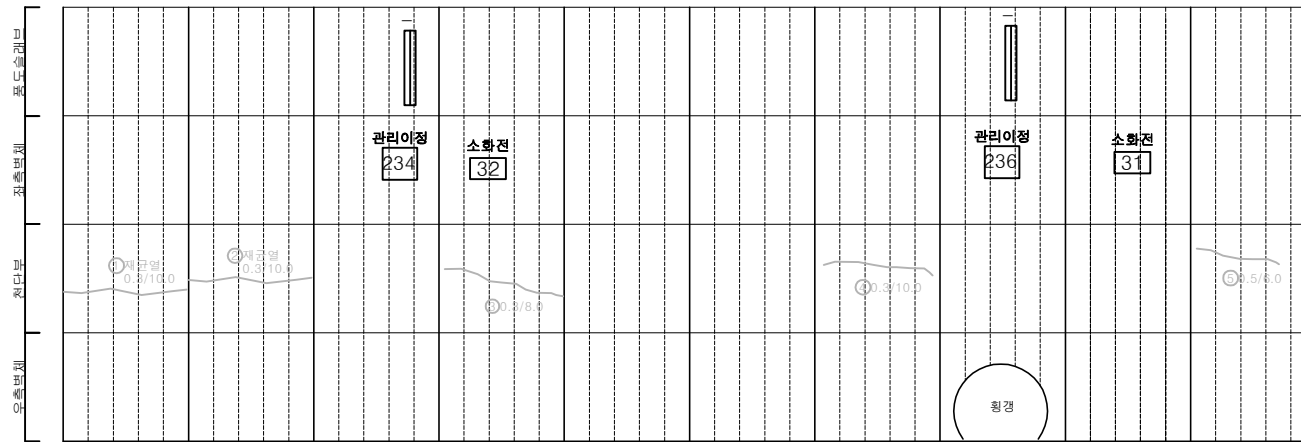
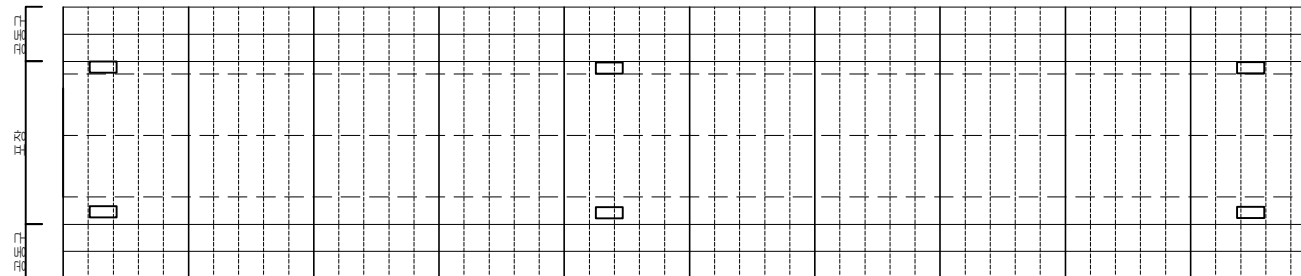
| 번호 | 발생<br>년도 | 부재 | 위치 | 손상내용 | 손상현황 | | | | | | 비고 |
|---|---|---|---|---|---|---|---|---|---|---|---|
| 1 | 22년 | 천단부 | S 601 | 채균열(폭0.3mm이상) | 0.3 | 10.0 | - | m | 1 | 10.00 | 25'상 보속 |
| 2 | 22년 | 천단부 | S 602 | 채균열(폭0.3mm이상) | 0.3 | 10.0 | - | m | 1 | 10.00 | 25'상 보속 |
| 3 | 24년 | 천단부 | S 604 | 균열(폭0.3mm이상) | 0.3 | 8.0 | - | m | 1 | 8.00 | 25'상 보속 |
| 4 | 24년 | 천단부 | S 607 | 균열(폭0.3mm이상) | 0.3 | 10.0 | - | m | 1 | 10.00 | 25'상 보속 |
| 5 | 24년 | 천단부 | S 610 | 채균열(폭0.3mm이상) | 0.5 | 8.0 | - | m | 1 | 8.00 | 25'상 보속 |
