신월여의지하도로 안전점검(정기,정밀)용역  
(정밀안전점검)

## 외관조사망도

신월여의지하도로(인천방향)

(주)명성엔지니어링

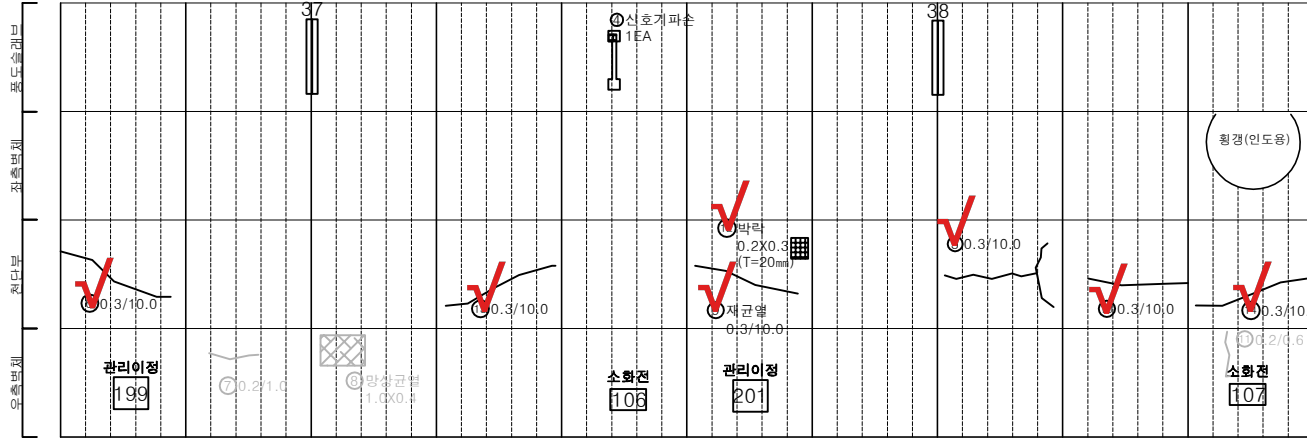
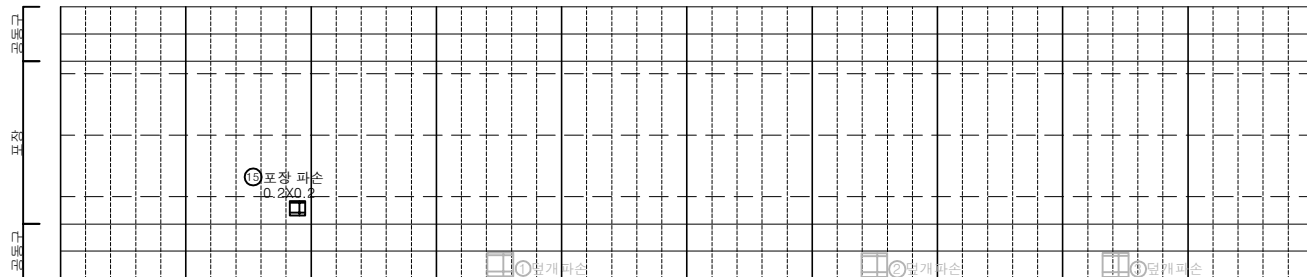
(511SPAN) | (512SPAN) | (513SPAN) | (514SPAN) | (515SPAN) | (516SPAN) | (517SPAN) | (518SPAN) | (519SPAN) | (520SPAN)

| 번호 | 발생<br>년도 | 부재 | 위치 | 손상내용 | 손상현황 | | | | | | 비고 |
|---|---|---|---|---|---|---|---|---|---|---|---|
| 5 | 22하 | 천단부 | \$ 518 | 균열(폭0.3mm이상) | 0.3 | 10.0 | - | m | 1 | 10.00 | |
| 6 | 23상 | 천단부 | \$ 511 | 균열(폭0.3mm이상) | 0.3 | 10.0 | - | m | 1 | 10.00 | |
| 7 | 23상 | 측벽부 | \$ 512 | 균열(폭0.3mm미만) | 0.2 | 1.0 | - | m | 1 | 1.00 | 25' 상 보속 |
| 8 | 23상 | 측벽부 | \$ 513 | 광상균열 | - | 1.0 | 0.4 | m' | 1 | 0.40 | 25' 상 보속 |
| 9 | 23상 | 천단부 | \$ 516 | 재균열(폭0.3mm이상) | 0.3 | 10.0 | - | m | 1 | 10.00 | |
| 10 | 23상 | 천단부 | \$ 519 | 균열(폭0.3mm이상) | 0.3 | 10.0 | - | m | 1 | 10.00 | |
| 11 | 23상 | 측벽부 | \$ 520 | 균열(폭0.3mm미만) | 0.2 | 0.6 | - | m | 1 | 0.60 | 25' 상 보속 |
| 13 | 24하 | 천단부 | \$ 514 | 균열(폭0.3mm이상) | 0.3 | 10.0 | - | m | 1 | 10.00 | |
| 14 | 24하 | 천단부 | \$ 520 | 균열(폭0.3mm이상) | 0.3 | 10.0 | - | m | 1 | 10.00 | |

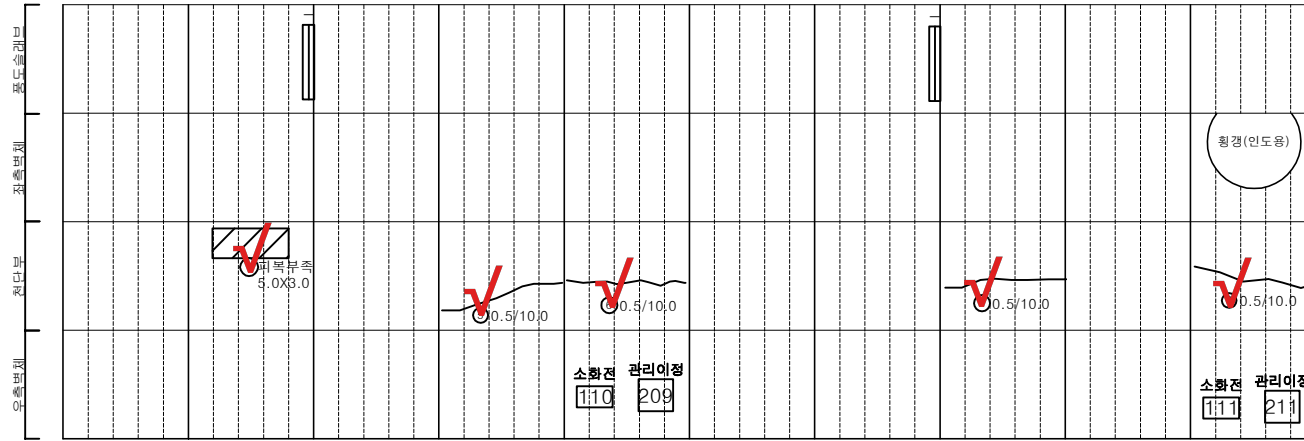
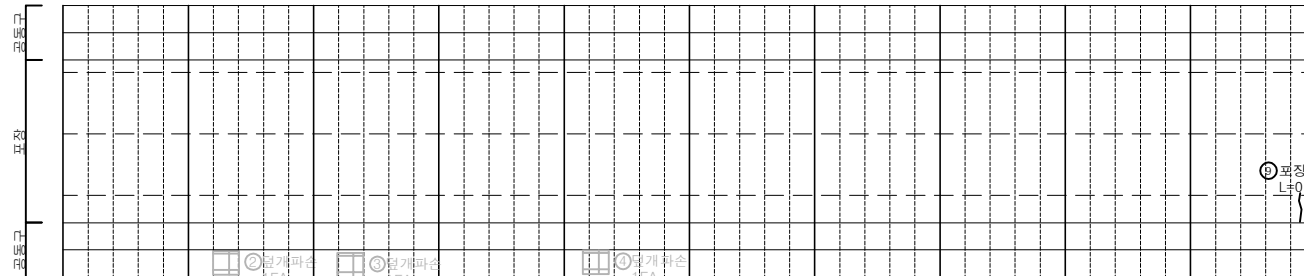
(531SPAN) | (532SPAN) | (533SPAN) | (534SPAN) | (535SPAN) | (536SPAN) | (537SPAN) | (538SPAN) | (539SPAN) | (540SPAN)

| 번호 | 발생<br>년도 | 부재 | 위치 | 손상내용 | 손상현황 | | | | | | 비고 |
|---|---|---|---|---|---|---|---|---|---|---|---|
| 5 | 23하 | 천단부 | S 534 | 균열(폭0.3mm이상) | 0.5 | 10.0 | - | m | 1 | 10.00 | |
| 6 | 24상 | 천단부 | S 535 | 균열(폭0.3mm이상) | 0.5 | 10.0 | - | m | 1 | 10.00 | |
| 7 | 24상 | 천단부 | S 538 | 균열(폭0.3mm이상) | 0.5 | 10.0 | - | m | 1 | 10.00 | |
| 8 | 24상 | 천단부 | S 540 | 균열(폭0.3mm이상) | 0.5 | 10.0 | - | m | 1 | 10.00 | |
| 9 | 24하 | 포장부 | S 540 | 포장 균열 | - | 0.5 | - | m | 1 | 0.50 | |

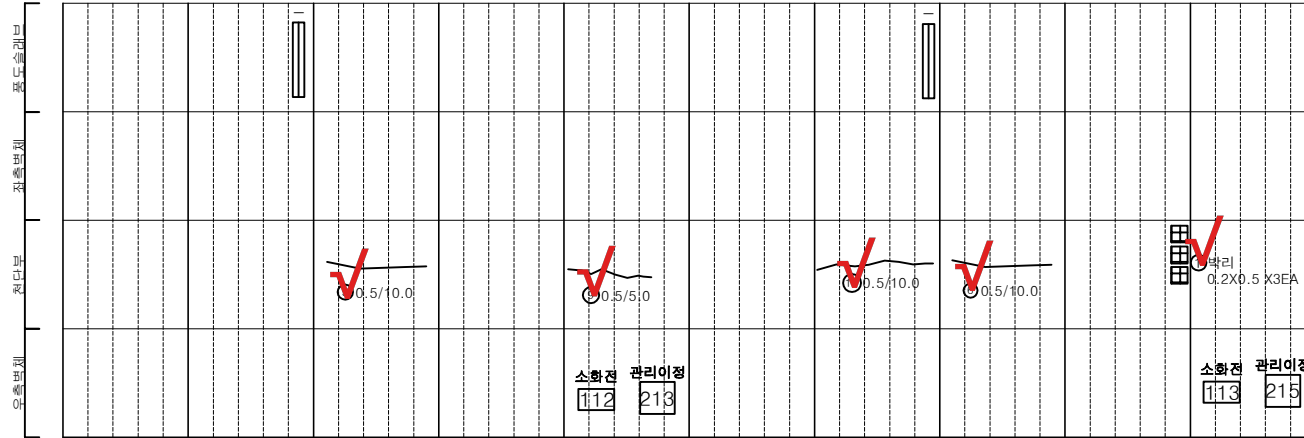
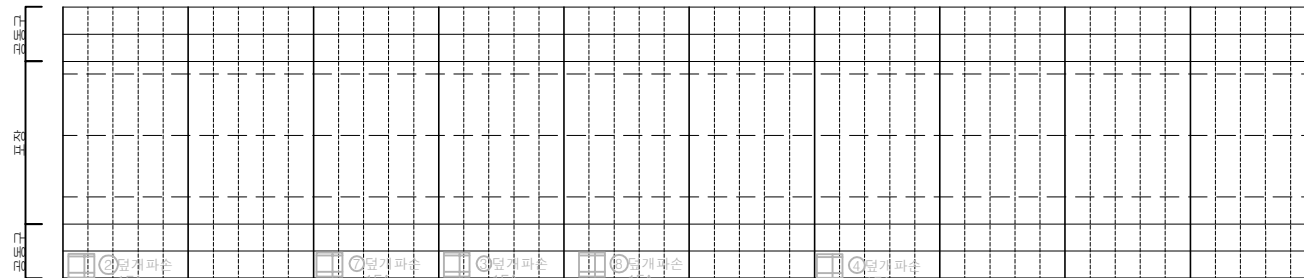
(541SPAN) | (542SPAN) | (543SPAN) | (544SPAN) | (545SPAN) | (546SPAN) | (547SPAN) | (548SPAN) | (549SPAN) | (550SPAN)

| 번호 | 발생<br>년도 | 부재 | 위치 | 손상내용 | 손상현황 | | | | | | 비고 |
|---|---|---|---|---|---|---|---|---|---|---|---|
| 5 | 23상 | 천단부 | S 543 | 균열(폭0.3mm이상) | 0.5 | 10.0 | - | m | 1 | 10.00 | |
| 6 | 23상 | 천단부 | S 548 | 균열(폭0.3mm이상) | 0.5 | 10.0 | - | m | 1 | 10.00 | |
| 9 | 24상 | 천단부 | S 545 | 균열(폭0.3mm이상) | 0.5 | 5.0 | - | m | 1 | 5.00 | |
| 10 | 24상 | 천단부 | S 547 | 균열(폭0.3mm이상) | 0.5 | 10.0 | - | m | 1 | 10.00 | |

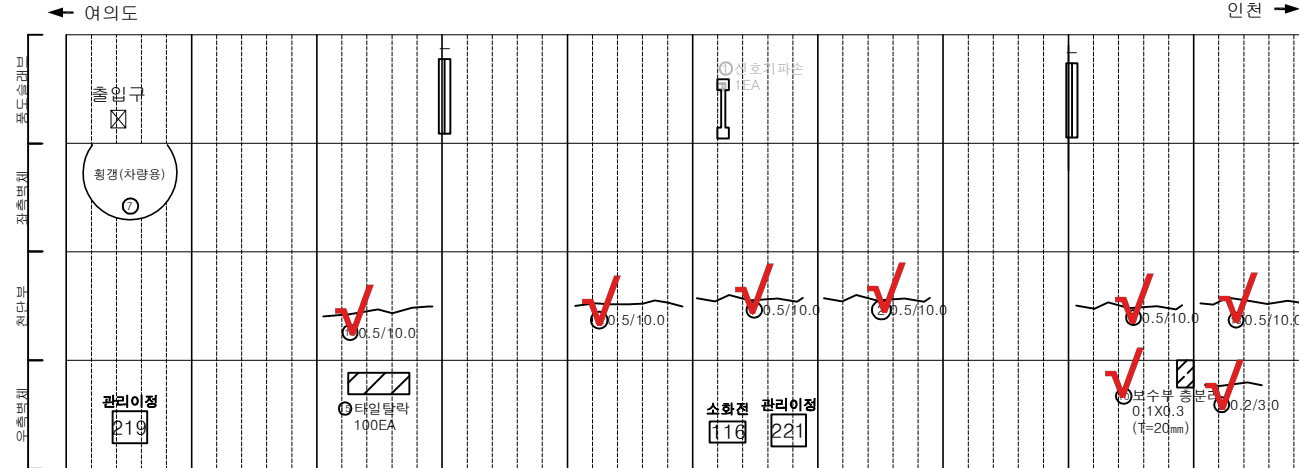
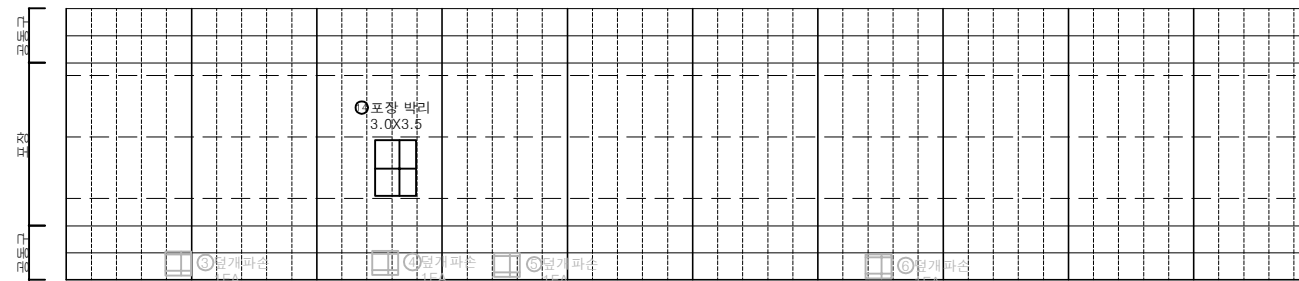
(561SPAN) | (562SPAN) | (563SPAN) | (564SPAN) | (565SPAN) | (566SPAN) | (567SPAN) | (568SPAN) | (569SPAN) | (570SPAN)

| 번호 | 발생년도 | 부재 | 위치 | 손상내용 | 손상현황 | | | | | | 비고 |
|---|---|---|---|---|---|---|---|---|---|---|---|
| 2 | 22상 | 천단부 | S 567 | 균열(폭0.3mm이상) | 0.5 | 10.0 | - | m | 1 | 10.00 | |
| 7 | 22하 | 천단부 | S 566 | 균열(폭0.3mm이상) | 0.5 | 10.0 | - | m | 1 | 10.00 | |
| 8 | 23상 | 천단부 | S 569 | 균열(폭0.3mm이상) | 0.5 | 10.0 | - | m | 1 | 10.00 | |
| 9 | 23상 | 측벽부 | S 570 | 균열(폭0.3mm미만) | 0.2 | 3.0 | - | m | 1 | 3.00 | |
| 11 | 24상 | 천단부 | S 563 | 균열(폭0.3mm이상) | 0.5 | 10.0 | - | m | 1 | 10.00 | |
| 12 | 24상 | 천단부 | S 565 | 균열(폭0.3mm이상) | 0.5 | 10.0 | - | m | 1 | 10.00 | |
| 13 | 24상 | 천단부 | S 570 | 균열(폭0.3mm이상) | 0.5 | 10.0 | - | m | 1 | 10.00 | |
