신월여의지하도로 안전점검(정기,정밀)용역  
(정밀안전점검)

## 외관조사망도

신월여의지하도로(여의도 RAMP-C)

서울터널주식회사

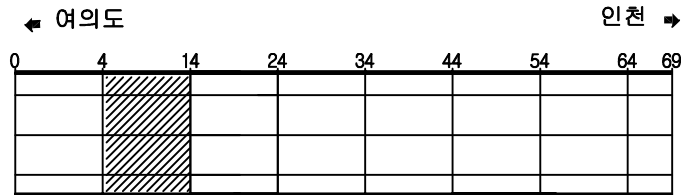
| 누수, 습윤부 | 벽체 | 외적물 | 도면명 | 신월여의지하도로-여의도방향 RAMP-C NATM 11~20구간 |

| 번호 | 발생<br>년도 | 부재 | 위치 | 손상내용 | 손상현황 | | | | | | 비 고 |
|---|---|---|---|---|---|---|---|---|---|---|---|
| 4 | 23년 | 내부벽체 | S 016 | 균열(폭0.3mm[1만]) | 0.1 | 4.0 | - | m | 1 | 4.00 | 25'상 보속 |
| 8 | 24년 | 내부벽체 | S 018 | 망상균열 | - | 8.5 | 2.5 | m <sup>2</sup> | 1 | 21.25 | |
| 9 | 24년 | 내부벽체 | S 020 | 망상균열 | - | 8.5 | 2.5 | m <sup>2</sup> | 1 | 21.25 | |
| 10 | 24년 | 내부벽체 | S 021 | 망상균열 | - | 9.0 | 2.5 | m <sup>2</sup> | 1 | 22.50 | |
| 11 | 24년 | 내부벽체 | S 022 | 망상균열 | - | 8.0 | 2.5 | m <sup>2</sup> | 1 | 20.00 | |
| 14 | 24년 | 천단부 | S 017 | 망상균열 | - | 5.0 | 4.0 | m <sup>2</sup> | 1 | 20.00 | |
| 15 | 24년 | 천단부 | S 018 | 망상균열 | - | 10.0 | 4.0 | m <sup>2</sup> | 1 | 40.00 | |
| 16 | 24년 | 천단부 | S 021 | 망상균열 | - | 10.0 | 4.0 | m <sup>2</sup> | 1 | 40.00 | |
| 17 | 24년 | 천단부 | S 022 | 망상균열 | - | 10.0 | 4.0 | m <sup>2</sup> | 1 | 40.00 | |
| 18 | 24년 | 천단부 | S 024 | 망상균열 | - | 5.0 | 4.0 | m <sup>2</sup> | 1 | 20.00 | |
| 19 | 24년 | 내부벽체 | S 017 | 균열(폭0.3mm[1만]) | 0.1 | 4.0 | - | m | 1 | 4.00 | 25'상 보속 |
