## **제 10~12 장 동탄산척배수지, 동탄산척가압장, 동탄산척송수관로**

**10~12.1 대상시설물 개요**

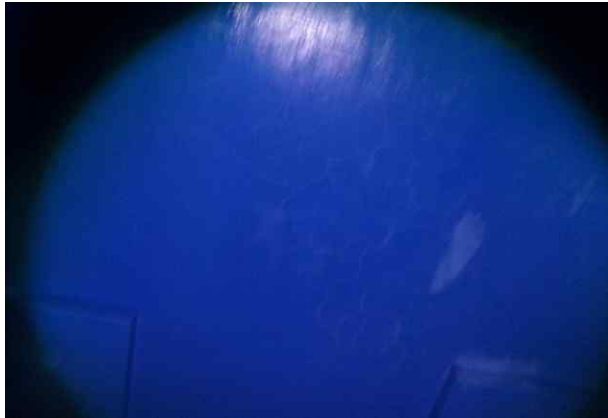
| 손상내용 | 2지 상부슬래브 망상균열 |
| 손상원인 | 건조수축, 온도변화 |

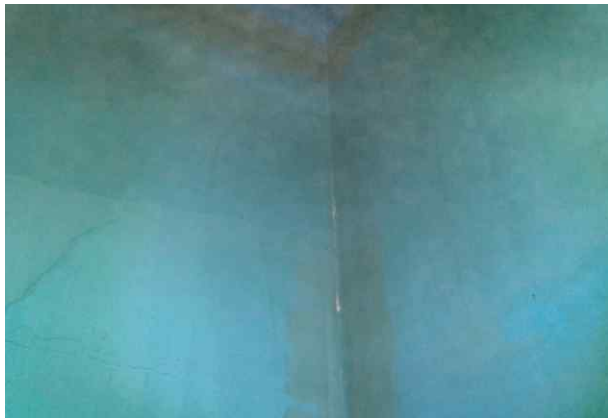
| 손상내용 | 2지 벽체 균열부백태 |
| 손상원인 | 건조수축 + 수분침투 |

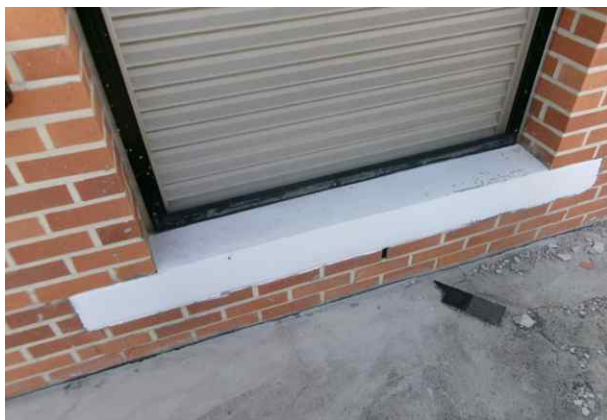
손상내용 1~2호지 검수실 외부 균열(0.3mm미만)  
손상원인 건조수축, 온도변화

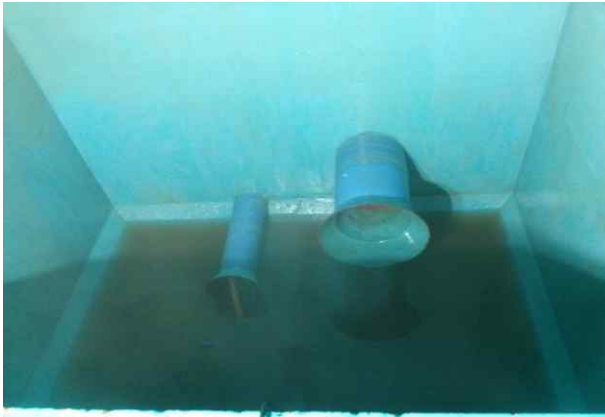
| 손상내용 | 배수지 2지 유출배관 부식 |
| 손상원인 | 도장열화, 수분접촉 |

기계실 외관조사 결과, 배수지 내 관부식이 조사되었고, 밸브실 내 배관의 도장상태, 밸브 연결부, 볼트 체결부 등은 특이 손상 없이 양호한 상태로 조사되었다. 배수지 내 관부식은 방청 및 도장보수를 통한 유지관리가 요구된다.

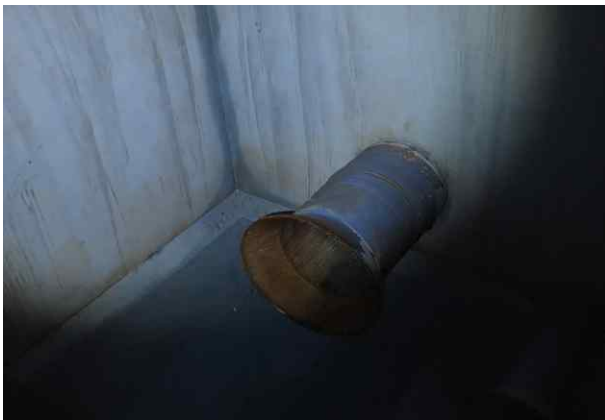
| 손상내용 | 배수지 3지 유출배관 부식 |
| 손상원인 | 도장열화, 수분접촉 |

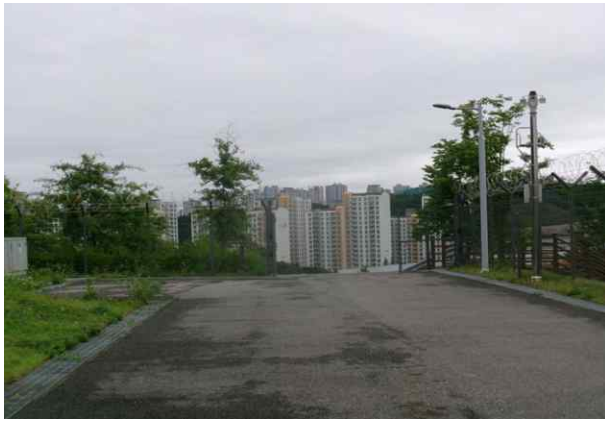
진입로 포장 현황

| 구 분 | 조사결과 | 등급 | 비고 |
|---|---|---|---|
| 진입로 포장 | · 포장의 결함 및 파손이 미미하게 발생한 상태로 차량진입에 문제는 없는 상태 | b | |

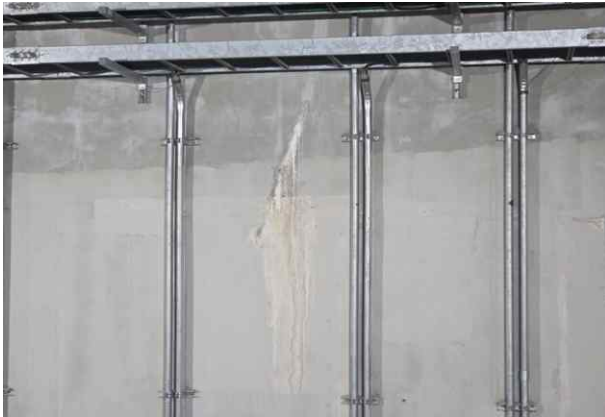
| 손상내용 | 펌프실 지하 내부벽체 백태 |
| 손상원인 | 열화부 수분침투 |

| 구 분 | 조 사 내 용 |
|---|---|
| 펌프실<br>지하 | <ul style="list-style-type: none"> <li>• 내부 벽체는 균열, 균열부백태, 망상균열, 백태 등의 손상이 발생됨.</li> <li>• 상기 조사된 손상은 비구조적 손상으로 시설물의 사용성에는 큰 문제는 없으나, 시설물의 내구성 저하 방지, 손상의 진행 방지 등을 위해 보수를 실시하는 것이 바람직함.</li> </ul> |

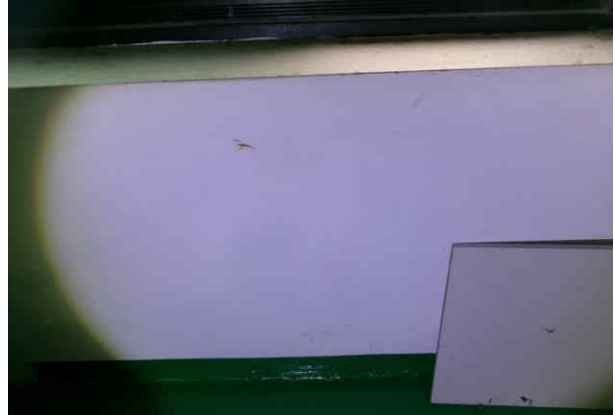
| 손상내용 | 펌프실 지상1층 벽체 몰탈균열 |
| 손상원인 | 건조수축, 온도변화 |

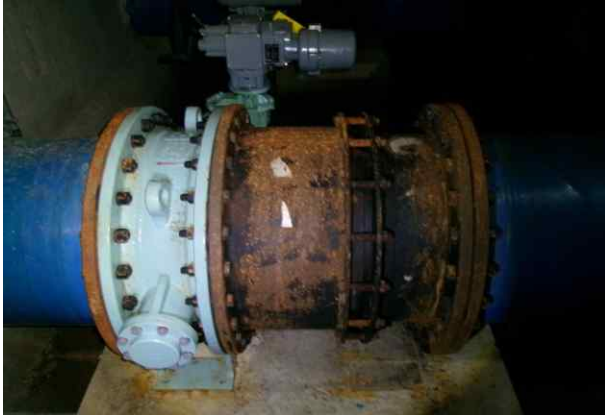
| 손상내용 | 유입배관실 배관설비 관부식 |
| 손상원인 | 도장열화, 공용기간 경과 |

기계설비 외관조사 결과, 배관실 관부식이 조사되었고, 그 외 설비의 도장상태, 밸브 연결부, 볼트 체결부 등은 특이 손상 없이 양호한 상태로 조사되었다. 배관실 관부식은 방청 및 도장보수를 통한 유지관리가 요구된다.

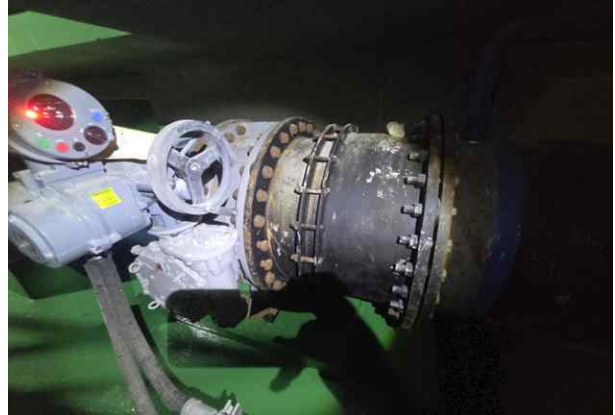
| 손상내용 | 유출배관실 배관설비 관부식 |
| 손상원인 | 도장열화, 공용기간 경과 |

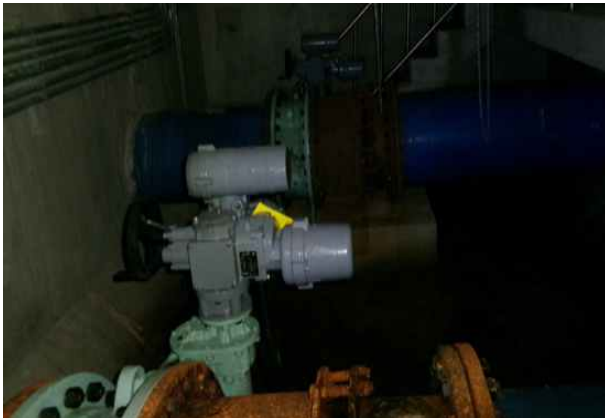
| 손상내용 | 배관실 유입밸브 상태양호 |

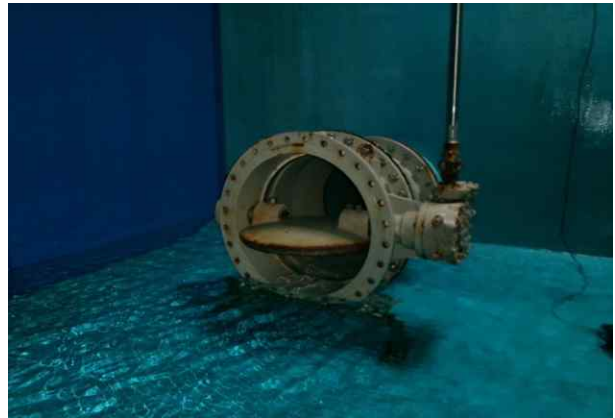
| 손상내용 | 저류지 유출 수동밸브 상태양호 |

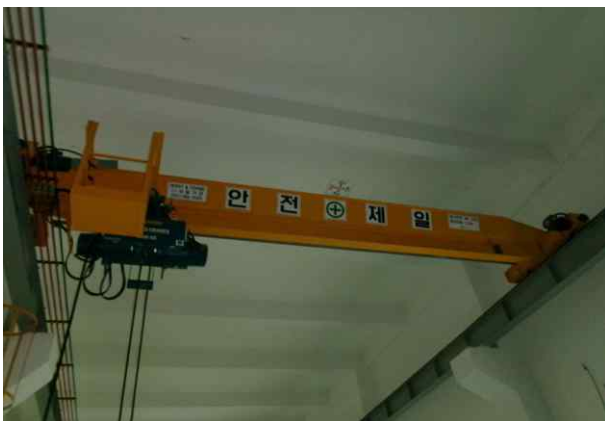
| 손상내용 | 펌프실 호이스트 상태양호 |

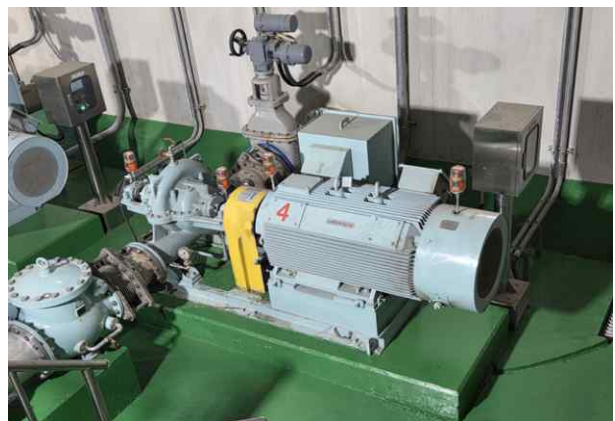
| 손상내용 | 펌프 상태양호 |

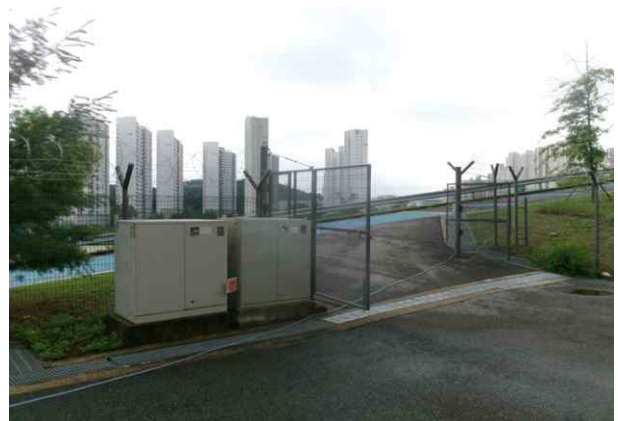
진입로 포장 현황

| 구 분 | 조사결과 | 등급 | 비고 |
|---|---|---|---|
| 진입로 포장 | • 포장의 결함 및 파손이 미미하게 발생한 상태로 차량진입에 문제는 없는 상태 | b | |

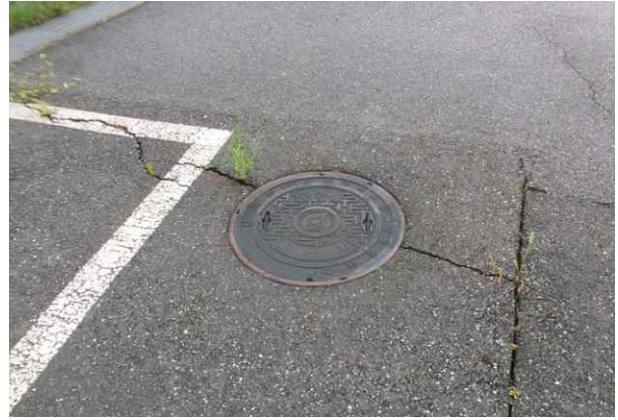
환기구 등의 덮개(유량계실 입출구) 현황

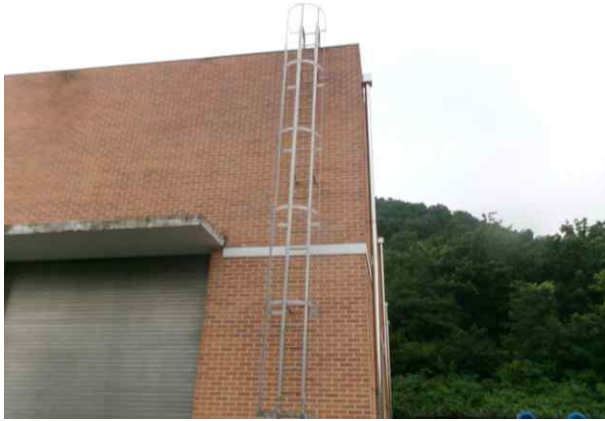
옥상층 진입사다리 상태양호

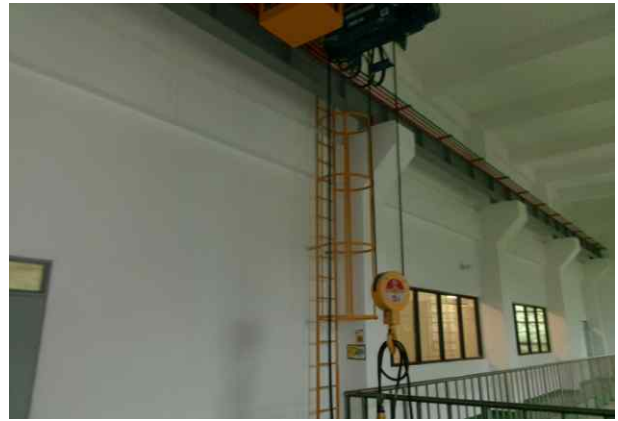
호이스트 진입사다리 상태양호

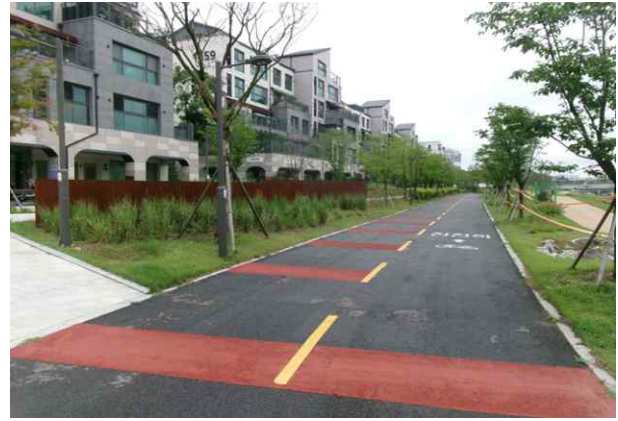
송수-4,5 시점부 전경

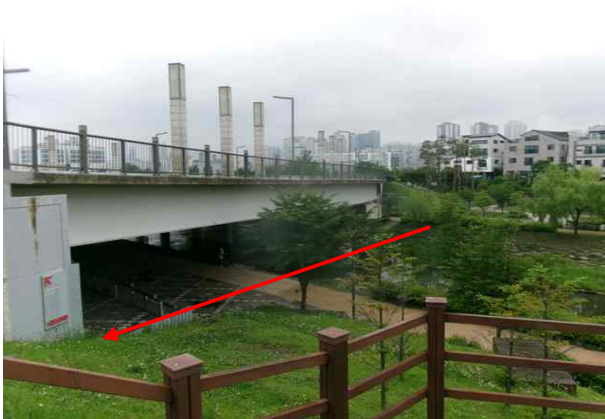
| 위 치 | 송수-1, 2 (Sta.66+1.0) |

| 손상내용 | 포장 및 지반 상태양호 |

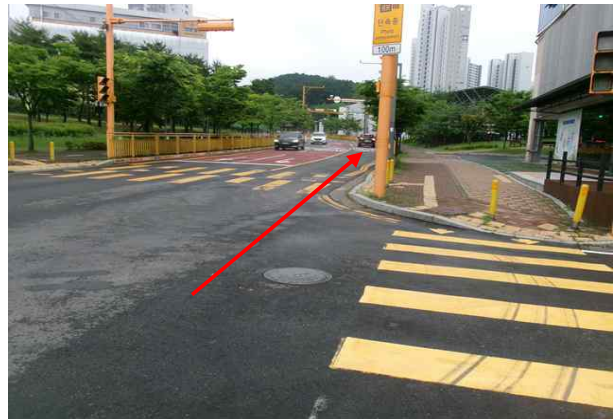
| 위 치 | 송수-3 (Sta.10+14.3) |

| 손상내용 | 포장 및 지반 상태양호 |

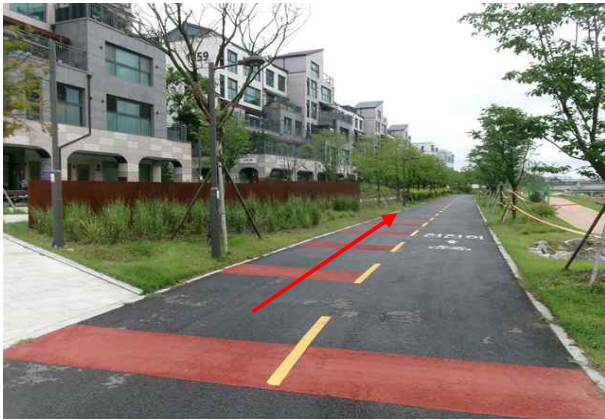
| 위 치 | 송수-4, 5 (Sta.282+0.0, Sta.3+10.0) |

| 손상내용 | 포장 및 지반 상태양호 |

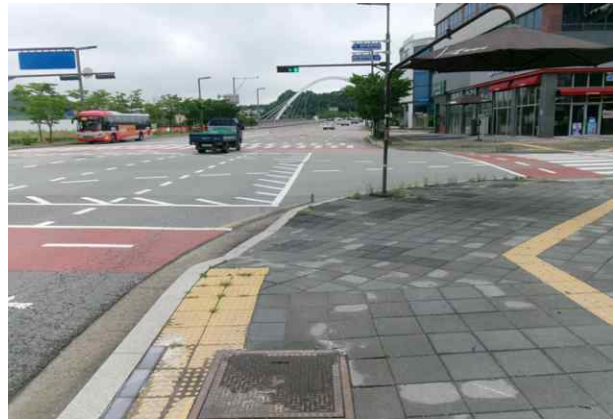
| 위 치 | 송수-4, 5 (Sta.315+6.0, Sta.36+16.0) |

| 손상내용 | 포장 및 지반 상태양호 |

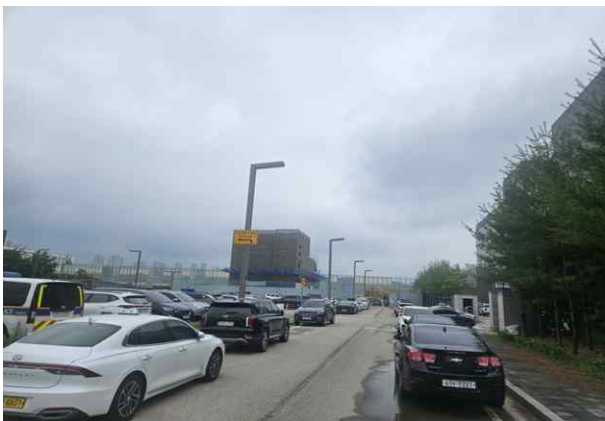
| 위 치 | 송수-4(2), 5(3) (Sta.9+3.0) |

| 손상내용 | 포장 및 지반 상태양호 |

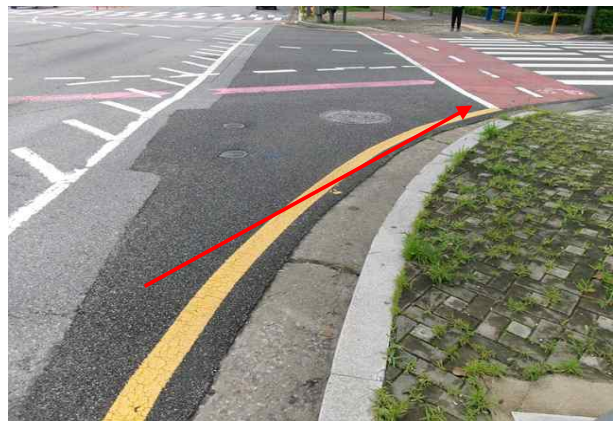
| 위 치 | 송수-6 (Sta.0+0.0) |

| 손상내용 | 포장 및 지반 상태양호 |
